**ADVIES TOEGANKELIJKHEID
VIBES STEMBUREAUS
PROVINCIALE EN
WATERSCHAPSVERKIEZINGEN
2023**

Den Haag, juni 2023

Voorall
Van Diemenstraat 196
2518 VH Den Haag
070 365 52 88
info@voorall.nl
www.voorall.nl
www.facebook.com/voorall
www.twitter.com/voorall

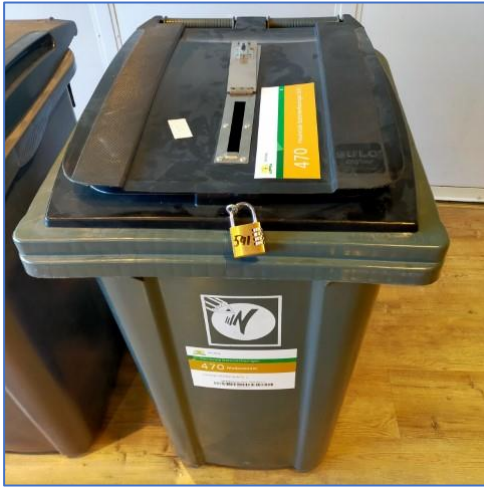
Bij alle VIBES-stemlocaties ontbrak voelbare markering in de vorm van reliëfletters op de stembussen, waardoor mensen met een visuele beperking niet zelf het onderscheid konden maken tussen de stembus voor de Provinciale Staten en die voor het waterschap. Hoewel dit geen onderdeel was van de extra voorzieningen voor mensen met een visuele beperking, vindt Voorall dat dit wel zo zou moeten zijn wanneer meerdere verkiezingen tegelijkertijd plaatsvinden. Het stelt de kiezer in staat om zelfstandig het onderscheid te kunnen maken tussen de verschillende stembussen.

Stembus zonder voelbare markering

- Probeer de kandidatenlijst op zodanige wijze te vergroten dat de hoogte van de lijst niet meer is dan 80cm. Ga met het ministerie van Binnenlandse Zaken en Koninkrijksrelaties in gesprek over de vormgeving van de kandidatenlijst, waarbij het streven moet zijn dat deze ook leesbaar is voor mensen met een visuele beperking wanneer hij aan de wand hangt.
- Deel de geluidsband van de soundbox zo in dat bij het indrukken van de herhaalknop alleen de kandidatenlijst van de politieke partij wordt afgespeeld en niet de daaraan voorafgaande instructie hoe de soundbox bediend kan worden.
- Zorg bij elk VIBES-stembureau voor voelbare markering op de stembussen, wanneer er meerdere verkiezingen tegelijkertijd plaatsvinden, zodat mensen met een visuele beperking zelfstandig kunnen voelen welke stembus bedoeld is voor welk stembiljet.

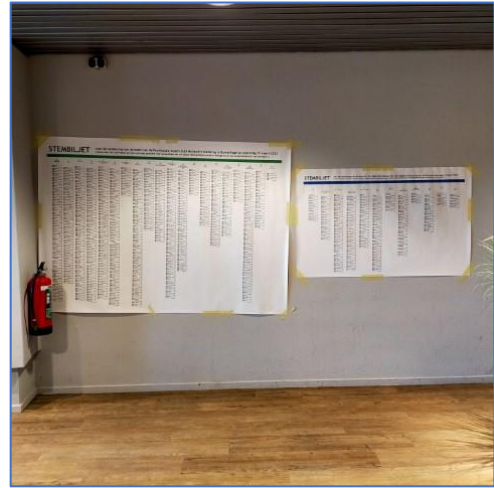
Volgens de ontwerprichtlijnen hoort een eventueel vergrote kandidatenlijst te hangen op een hoogte tussen 1m en 1,8m. Dat betekent dat de kandidatenlijst zelf niet hoger mag zijn dan 80cm. De kandidatenlijst voor de Provinciale Staten had echter een hoogte van 1.5m en de lijst voor de waterschappen was 95cm hoog.

Kandidatenlijsten aan de muur

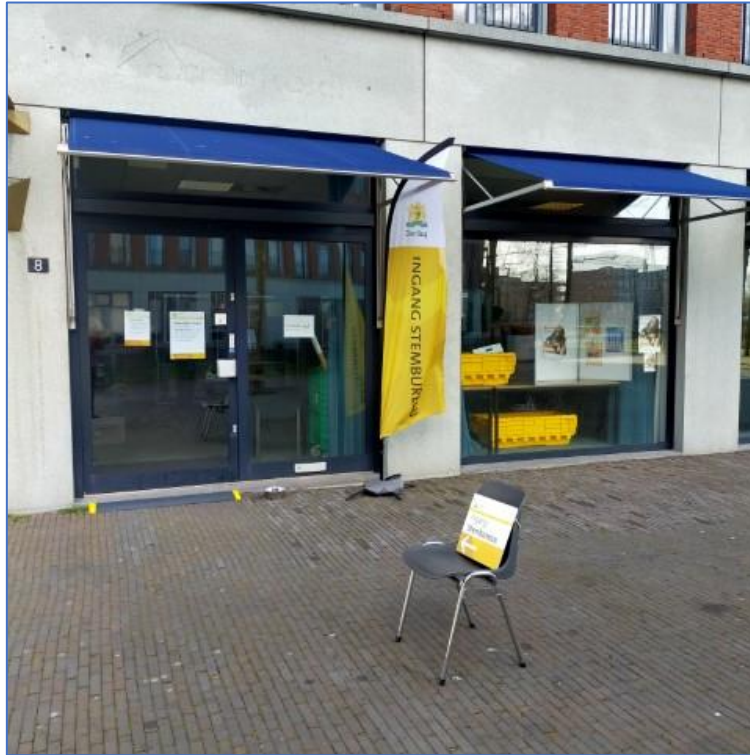
De deur van deze locatie moest handmatig worden geopend. Dat betekende dat de kiezer de deur en de deurknop zelf moest kunnen vinden. Dat was bij deze locatie niet gemakkelijk voor mensen met een visuele beperking, omdat het deurkozijn dezelfde kleur had als het raamkozijn, waardoor de deur visueel nauwelijks te herkennen was.

*Gevel voorziende Inclusion4all.
Het deurkozijn heeft dezelfde kleur als het raamkozijn
en is daardoor moeilijk te herkennen.*

- Maak de plaats van de deur en de deurknop (eventueel tijdelijk) opvallender door middel van contrastkleur op de deurknop, bijvoorbeeld met stickers, tape oid. Breng ter hoogte van de deurknop een affiche aan op het raam met de tekst 'Ingang stembureau' in de huisstijl van de Haagse verkiezingen, zoals die ook gebruikt wordt bij de richtingsbordjes (zie foto).

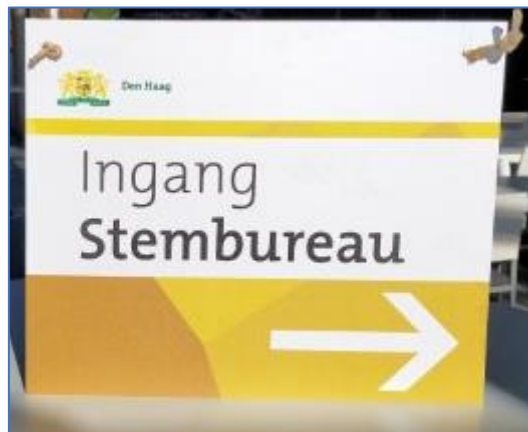
Bordje met tekst 'Ingang Stembureau'

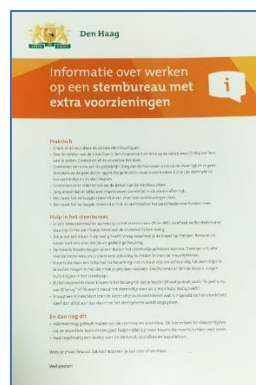
De stembureaumedewerkers waren niet bekend met de mogelijkheid dat iemand met een lichamelijke beperking zelf mag kiezen wie hem/haar hulp biedt in het stemhokje.

Informatieblad over werken op een stembureau met extra voorzieningen

- Breng op deze locatie tijdens de verkiezingsdag vloerplaten aan, waarop de voelbare markering zich goed kan hechten.
- Zorg op locaties waar geen ruimte is om de kandidatenlijst(en) op te hangen voor een tijdelijk bord om deze op te bevestigen.
- Neem in het informatieblad 'informatie over werken op een stembureau met extra voorzieningen' en in de e-learning voor stembureaumedewerkers op dat de kiezer met een lichamelijke beperking zelf mag kiezen *wie* hem/haar hulp biedt in het stembokje. Op dit moment staat in het informatieblad alleen *dat* er hulp geboden mag worden.

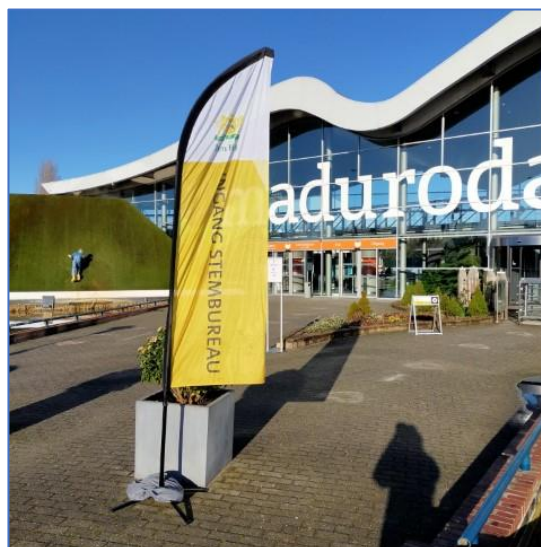
De vlag van het stembureau stond ongeveer 10m voor het gebouw, moeilijk zichtbaar vanaf de rijweg. Het zou duidelijker geweest zijn als de vlag meer vooraan het plein gestaan zou hebben, bijvoorbeeld naast het standbeeld op het plein.

Vlag in de buurt van het gebouw

- Zet bij de verkiezingen de vlag van het stembureau vooraan het plein, bijvoorbeeld naast het standbeeld.
- Zorg er voor dat de tijdelijke voelbare geleidelijn al start bij de ingang van de deur van het gebouw naar het stemlokaal en vervolgens loopt naar de stemtafel, het stemhokje, de stembus en vervolgens naar de uitgang.
- Zorg voor voldoende stoelen met armleuningen. Op VIBES-locaties zijn er minimaal twee nodig.

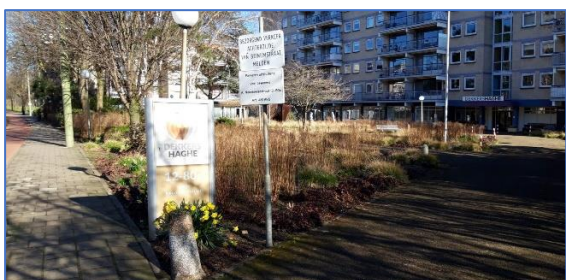
In de verkiezingskrant stond het adres van de hoofdingang van Serviceflat Dekkershaghe, maar de toegang tot het stembureau liep via de zij-ingang van het gebouw aan de Mozartlaan. Bij de hoofdingang ontbrak bewegwijzering naar deze zij-ingang voor het stembureau. De vlag van het stembureau stond bij de toegang aan de Mozartlaan. Volgens de gastvrouw in Dekkershaghe werden mensen met een beperking binnendoor naar het stembureau begeleid en moesten andere kiezers buitenom lopen. Ook in het gebouw bij de route vanaf de zij-ingang was niet bij elk beslispoint een routebordje met pijl aanwezig. Kiezers vroegen de weg naar het stemlokaal, omdat deze niet vanzelfsprekend te vinden was.

Hoofdingang Dekkershaghe

- Vermeld in de verkiezingskrant het adres van de zij-ingang van Dekkershaghe aan de Mozartlaan.
- Plaats bij de hoofdingang bewegwijzering naar de zij-ingang bij elk beslispunt op de route.
- Zorg in het gebouw voor richtingbordjes met een pijl bij ieder beslispunt in de route naar de toegang van het stemlokaal.
- Zorg voor passende drempelhulpen die voldoen aan de richtlijnen en bevestig deze nagelvast bij de ingang van het gebouw. Omdat het een ingewikkelde drempel betreft adviseren we de toegankelijkheidsarchitect van Voorall te betrekken voor een goede aanpassing.
- Zet de deur die zich in het gebouw bevindt richting het stemlokaal standaard open. Omdat de vrije ruimte voor de deur te klein is, voldoet

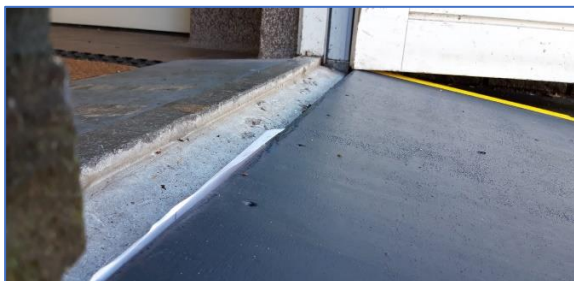
De ingang van het gebouw aan de Mozartlaan heeft een drempel van 6cm, in combinatie met een drempel die zelf ook nog 5cm schuin omhoog gaat, dus in totaal 11 cm in 2 delen. Het hoogteverschil aan de binnenzijde van de drempel is 11 cm. Aan de buitenzijde ligt een te steile drempelhulp van 50cm lang om de eerst 6 cm te overbruggen. Volgens de richtlijnen zou deze 60cm lang moeten zijn. Deze ligt niet vast en verschuift daardoor gemakkelijk. Voor de overige 5 cm hoogteverschil van de drempel zelf is geen drempelhulp aanwezig. Aan de binnenzijde ligt een vaste rubbermat, daarop een te steile drempelhulp van 30 cm lang die 3,5 cm hoogte overbrugt en achter de drempelhulp op de ringmat een losse mat, die gemakkelijk verschuift. Dit alles maakt dat iemand met een rolstoel of scootmobiel als het ware over de drempels heen hobbelt, wat voor mensen met pijnklachten zeer pijnlijk kan zijn.

Overbrugging van buiten naar binnen in twee delen

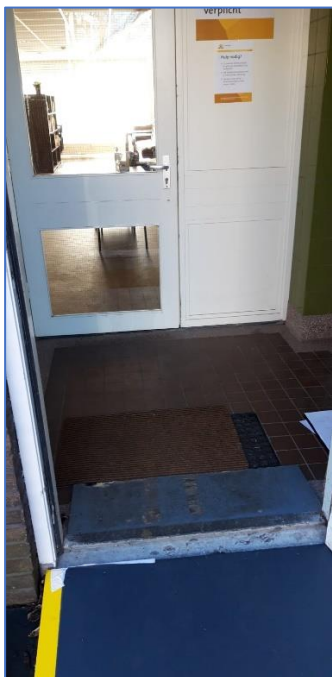
Binnen in het gebouw bevond zich een deur met dranger, die te zwaar stond afgesteld. De vrije ruimte voor de deur was 160x180cm, dit was onvoldoende om te manoeuvreren voor iemand in een rolstoel of scootmobiel.

Gesloten deur binnen met te kleine vrije ruimte

het gebouw anders niet aan de eisen voor een rolstoeltoegankelijk stembureau.

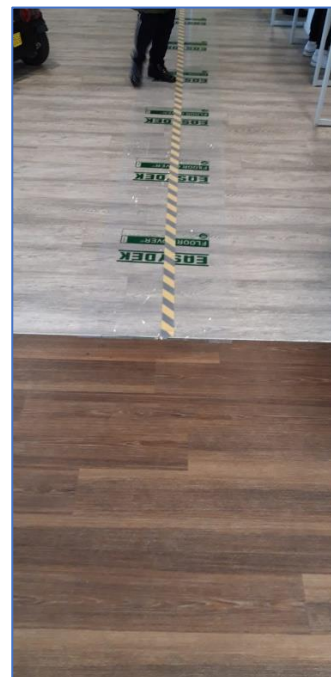
Vloermarkering begint in het stemlokaal

Voelbare markering vanaf de buitendeur tot aan de stemtafel en naar de uitgang ontbrak. Deze was alleen aangebracht vanaf de stemtafel naar het stemhokje en vervolgens naar de stembus.

- Zorg er voor dat de tijdelijke voelbare geleidelijn al start bij de ingang van de deur van het gebouw naar het stemlokaal en vervolgens loopt naar de stemtafel, het stemhokje, de stembus en vervolgens naar de uitgang.
- Neem in de checklist voor de stembureaumedewerkers op dat gecheckt wordt of het lampje van de leesloep werkt en zorg voor extra leesloepen, zodat een eventueel defecte loep vervangen kan worden.
- Neem in de instructie voor de stembureaumedewerkers op dat de ruimte voor de kandidatenlijst obstakelvrij moet zijn.
- Neem in de instructie voor de stembureaumedewerkers die ondersteuning bieden aan mensen met een visuele beperking op, dat zij niet in, maar naast het stemhokje staan om hulp te kunnen bieden.

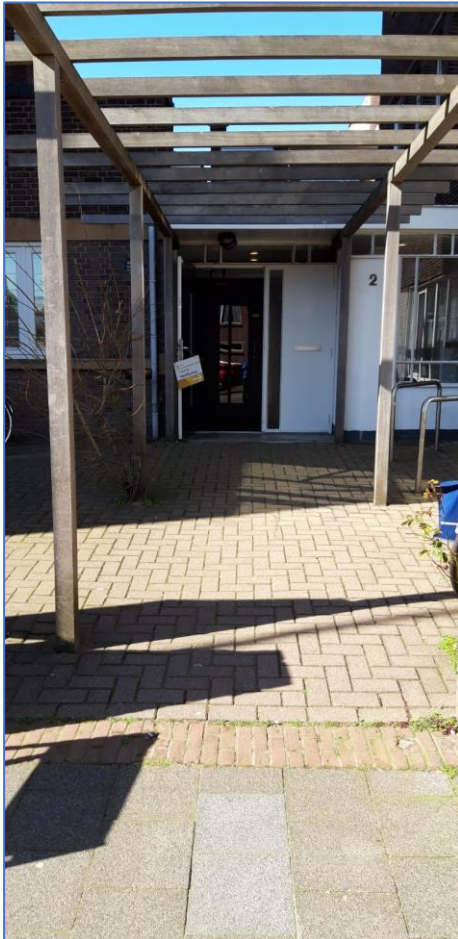
De toegangsroute vanaf het trottoir naar het gebouw liep glooiend omhoog. De buitendeur stond standaard open, daardoor ontstonden er geen problemen om het gebouw binnen te gaan voor een rolstoel- of scootmobielgebruiker of voor iemand met een visuele beperking.

Gebouwentree wijkcentrum Eltheto

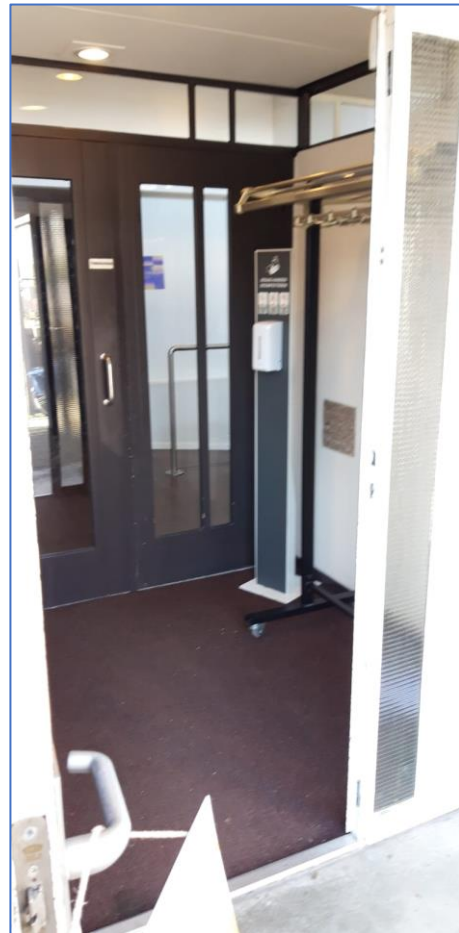
Halletje met dubbele klapdeur

Direct na de gebouwentree van wijkcentrum Eltheto bevond zich een dubbele klapdeur, die dicht was. De vrije ruimte aan de buitenzijde van deze deur was 1.8x2m. Bovendien stond hierin nog een kapstokrek en een zuil met handenreiniger. Hierdoor was het vrije oppervlak voor de dubbele deur te klein voor iemand in rolstoel of scootmobiel. De deuren gingen zwaar open, hierdoor waren ze niet zelfstandig te openen door een rolstoelgebruiker.

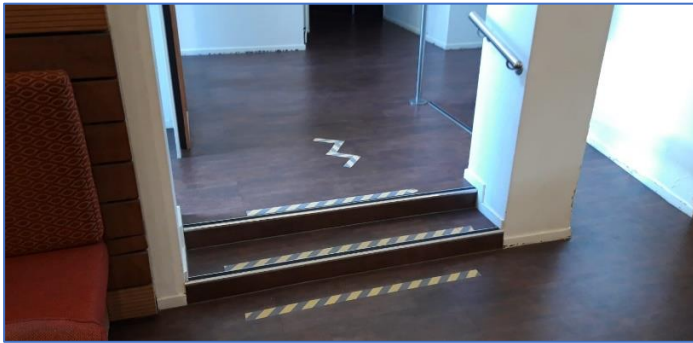
We hebben bij deze locatie alle aspecten van de trap gemeten. Hieruit bleek dat de trap niet voldeed aan de ontwerprichtlijnen voor toegankelijke stembureaus. De aantrede van de trap (gedeelte van de trede waar je op staat) was 27,5cm. Hierdoor zou er een 'wel' in de trap moeten zitten, deze was echter niet aanwezig. De optrede (gedeelte van de trap waar je tegenaan schopt) was 10,8 cm. Ook de flauwte van de trap (te berekenen met 1x aantrede + 2x optrede) voldeed niet aan de richtlijnen. Deze was 49,1 en zou tussen de 57-70 moeten zijn.

Op de traptreden was door middel van geel-zwarte plastic strips markering aangebracht, om de treden van elkaar te kunnen onderscheiden. De wijze waarop de markering was aangebracht voldeed echter niet aan de richtlijnen.

Traptreden met markering

- Doordat de hellingbaan binnen in het wijkcentrum te smal is, is deze locatie niet toegankelijk voor rolstoel- en scootmobielgebruikers.
- Breng (eventueel tijdelijke) markering aan op de traptreden volgens de richtlijnen. Onderste en bovenste tree over volle breedte, eventuele tussenliggende treden 30cm vanaf beide zijden.

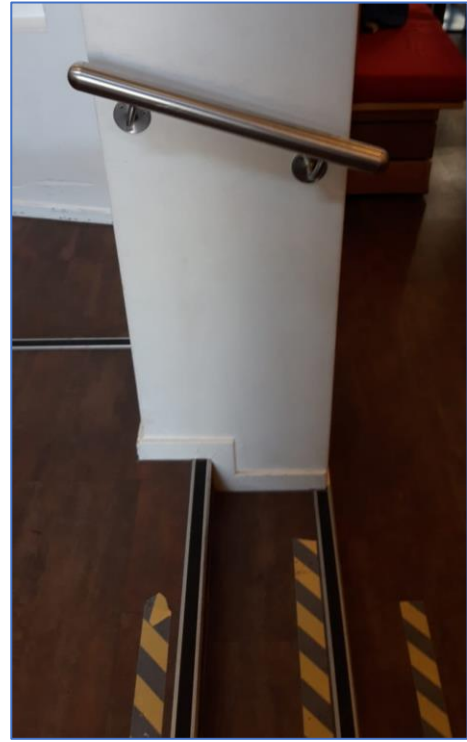
Leuning naast trap

Aan de rechterzijde van de trap (omhoog oplopend) bevond zich een korte leuning. Deze liep aan de bovenzijde 19cm door, maar een knik in de vormgeving ontbrak, waardoor iemand met een visuele beperking niet aan de leuning kon voelen waar de bovenste traptrede begon. Aan de onderzijde van de trap liep de leuning enkele centimeters door, terwijl de ontwerprichtlijnen hier 30cm voorschrijven. Omdat de leuning bevestigd is aan een soort zuil kan het verlengen van de leuning een obstakel vormen voor mensen die langs de trap lopen. Dit is op te lossen door bijvoorbeeld een plantenbak neer te zetten onder de leuning.

- Leuning verlengen in combinatie met een plantenbak zodat niemand er tegenaan loopt.
- Zorg voor extra verlichting in de hal na de hellingbaan/trap.
- Zorg in het gebouw voor richtingbordjes met een pijl bij ieder beslispunt in de route naar de toegang van het stemlokaal.

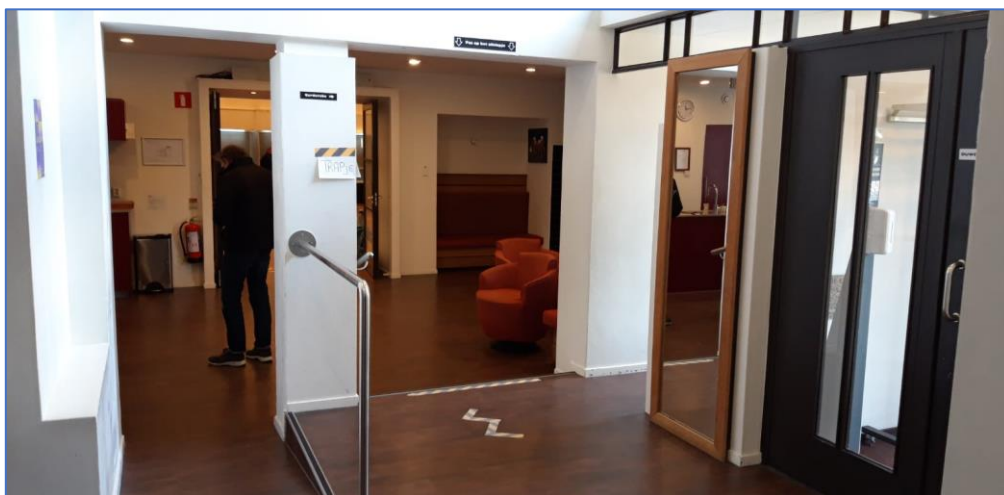
In het halletje dat bereikt wordt na de trap was de verlichting minimaal. Voor mensen met een visuele beperking was dit lastig, zij konden zich hierdoor minder goed oriënteren.

Het halletje na de trap en hellingbaan is vrij donker

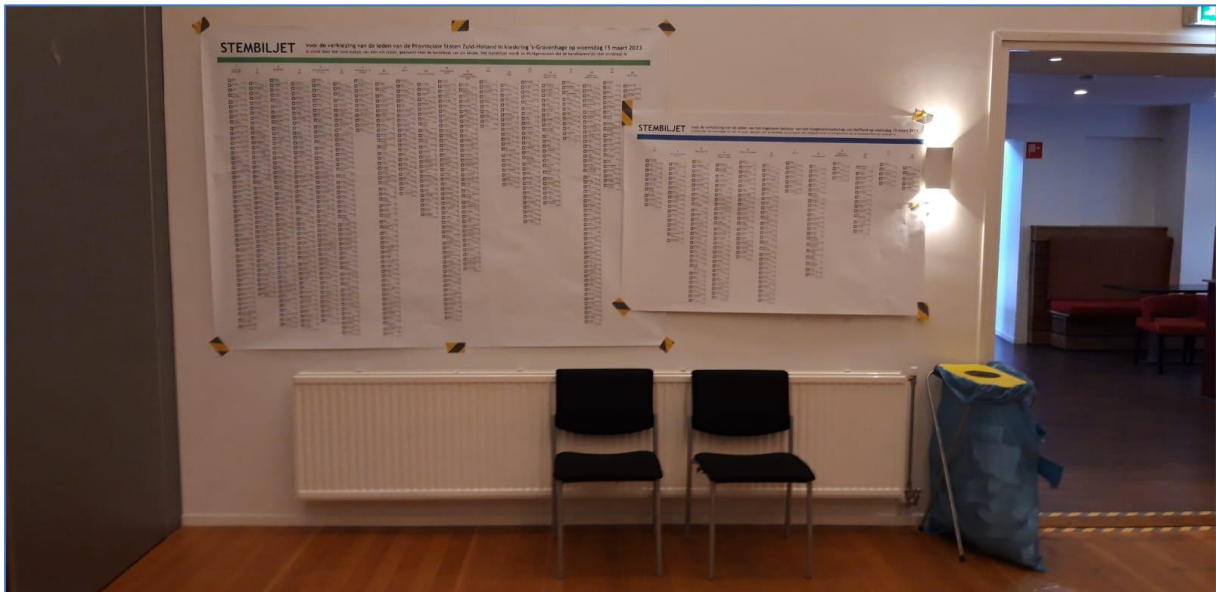
De kandidatenlijst was niet goed bereikbaar, doordat hier enkele stoelen voor stonden.

Kandidatenlijsten waar twee stoelen voor staan

- Neem in de instructie voor de stembureau medewerkers op dat de ruimte voor de kandidatenlijst obstakelvrij moet zijn.
