ADVIES
ANALYSE
KNELPUNTEN
BLINDEGELEIDELIJNEN

Den Haag, mei 2021

ANALYSE KNELPUNTEN GELEIDELIJNEN

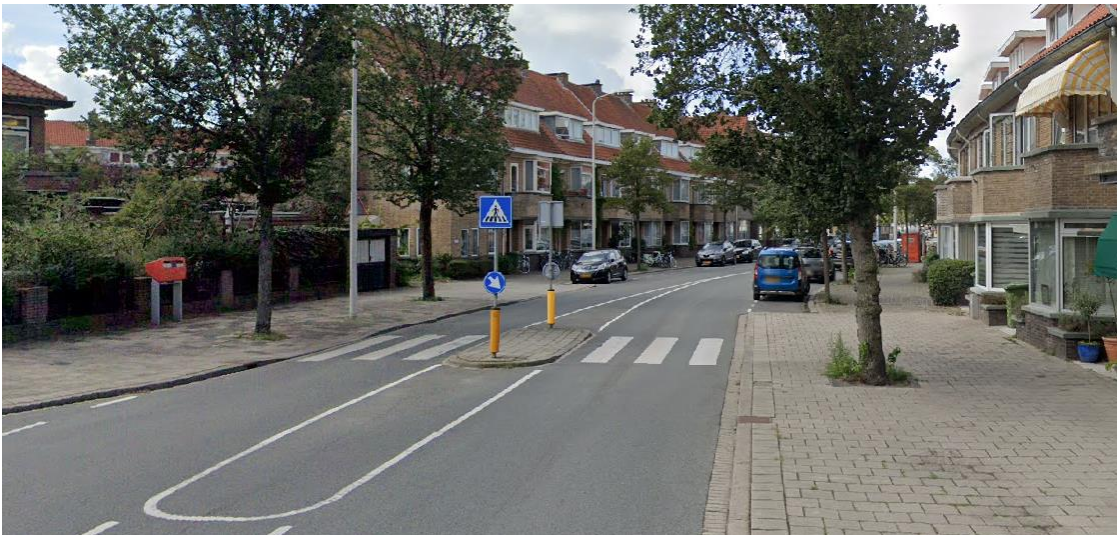
Bij deze oversteekplaatsen is bij het overgrote deel geen geleidelijn aangebracht.

Midblockoversteekplaats met VOP-markering, zonder geleidelijn

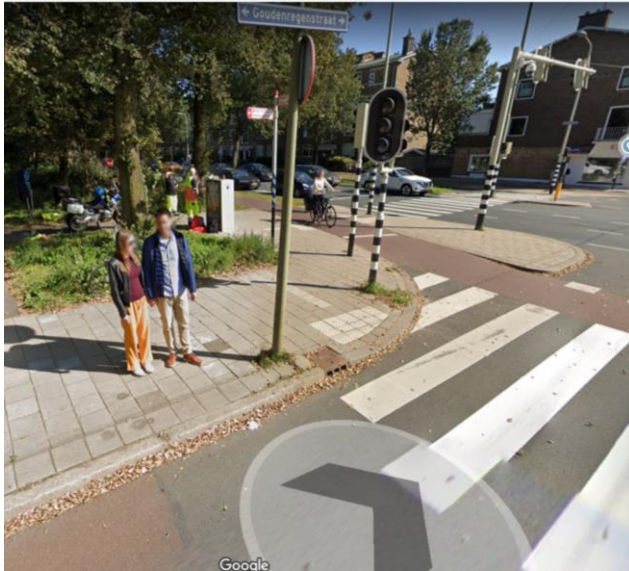
Met verkeerslicht geregelde kruising met geleidelijn

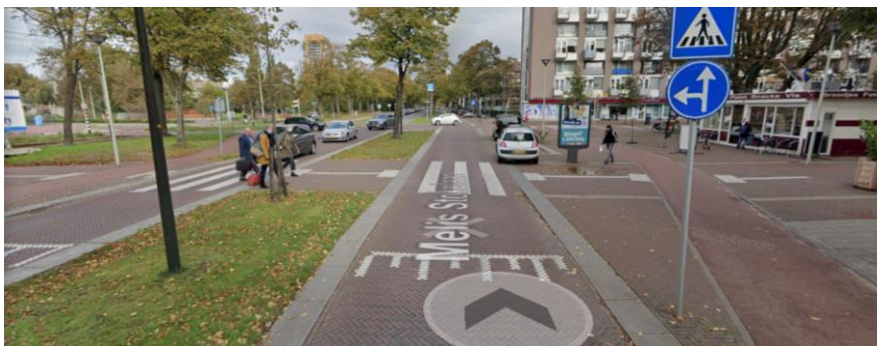
Voetgangersoversteekpunt met markering met geleidelijn

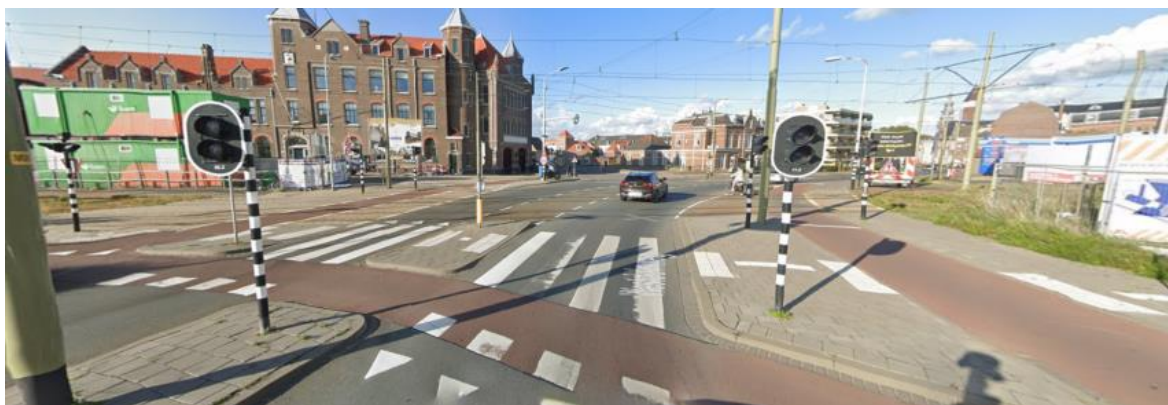
Geleidelijn bij rotonde met vrijliggend fietspad

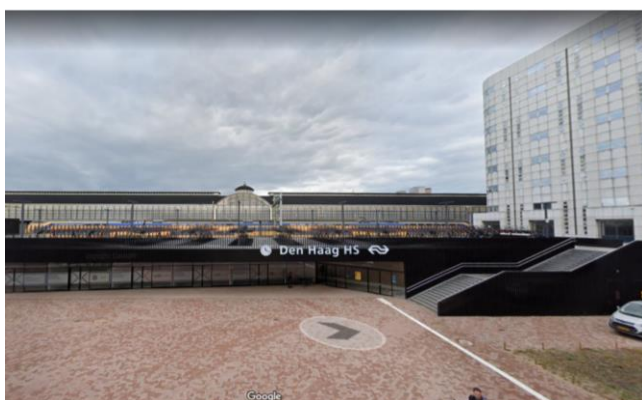
Over het algemeen zijn de meeste pleinen zo aangelegd dat het mogelijk is een natuurlijke gidslijn te volgen. Op enkele pleinen zoals bijvoorbeeld het plein bij Hollands Spoor aan de zijde van de Waldorpstraat, zijn geleidelijnen aangebracht.

Geleidelijn op plein bij Den Haag HS

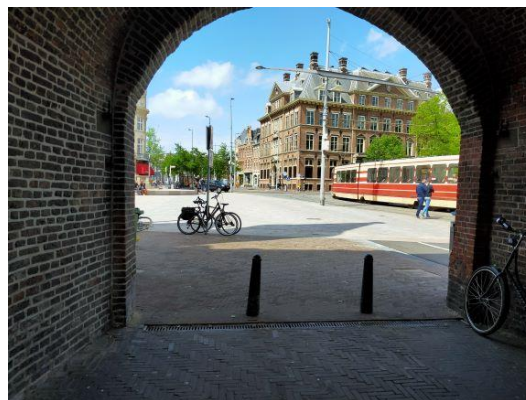
Ook is een geleidelijn nodig op de nieuw ingerichte Plaats, vanuit de Gevangenpoort richting de Kneuterdijk. Blinden en slechtzienden die vanuit de Gevangenpoort iets te schuin wandelen, lopen het risico ongemerkt in het gebied van de trambaan te komen.

Looproute vanuit de Gevangenpoort

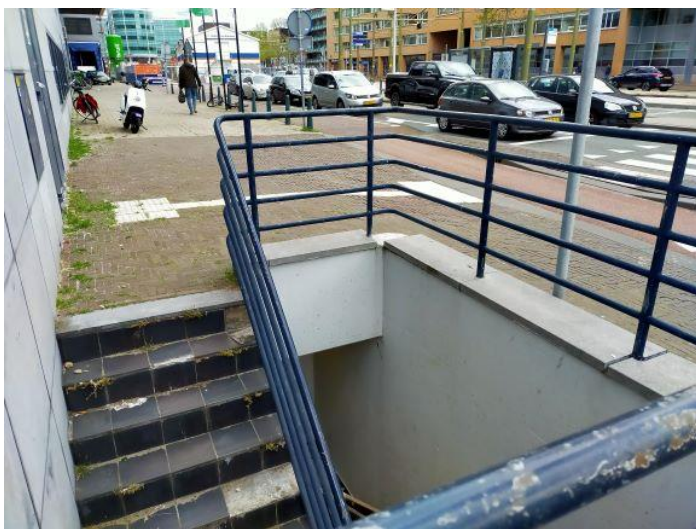
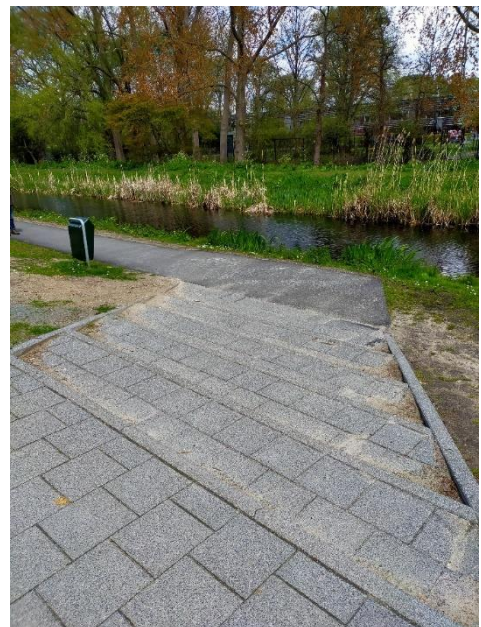
Bij de Schedeldoekshaven bestaat een gevaarlijke situatie, omdat de routegeleiding hier onverwachts naar een trap leidt. We adviseren om op korte termijn de geleidelijn in te korten en waarschuwingsmarkering aan te brengen bij de trap.

Gevaarlijke situatie Schedeldoekshaven Trap zonder waarschuwingsmarkering

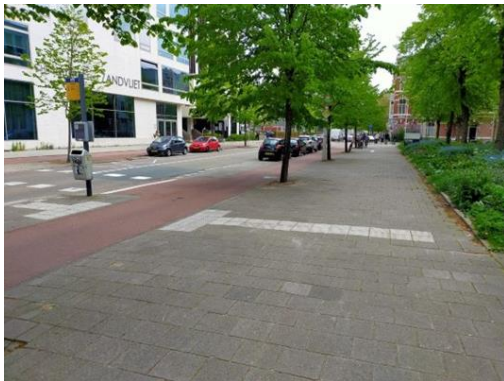
Soms zien we dat de geleidelijn vanaf de bushalte naar de gidslijn niet geheel volgens de richtlijnen is aangelegd, maar te kort of juist te lang is. Ook zien we dat de geleidelijn soms met een grijze tegel is aangelegd, waardoor hij niet goed zichtbaar is voor slechtzienden. We adviseren om deze in de toekomst te vervangen door een witte tegel. Zie bijlage 4

Geleidelijn bij bushalte

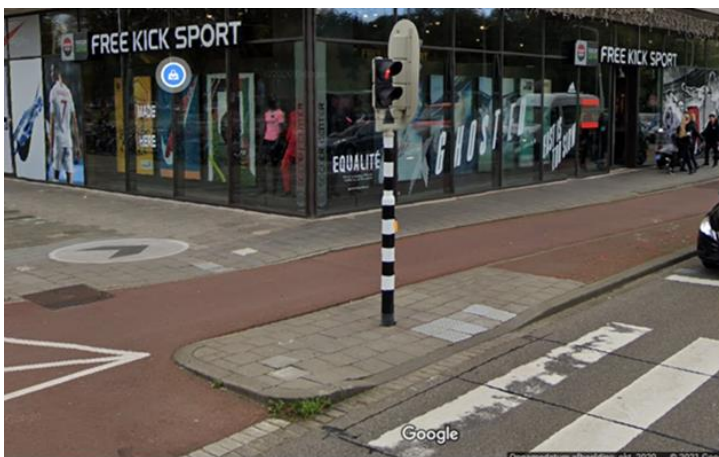
Lijn 3: Geleidelijnen naar de gidslijn ontbreken bij 15 van de 23 haltes, bij de haltes Westeinde en Valkenbosplein is de aanleg niet compleet. Bij halte De Savornin Lohmanplein is de geleidelijn na werkzaamheden niet correct teruggelegd en liggen de ribbelltegels verspreid over de stoep.

Ribbelltegels liggen verspreid over de stoep na werkzaamheden

4. We adviseren de gemeente om de omissies bij bestaande geleidelijnen te verhelpen en geleidelijnen aan te leggen op de plaatsen waar deze nu ontbreken.
5. Verder bevelen we aan om beter toezicht te houden bij het terugleggen van bestaande geleidelijnen na wegwerkzaamheden. Hierover dienen duidelijke afspraken gemaakt te worden met de aannemer. Een foto van de oude en de nieuwe situatie kan hierbij helpen.

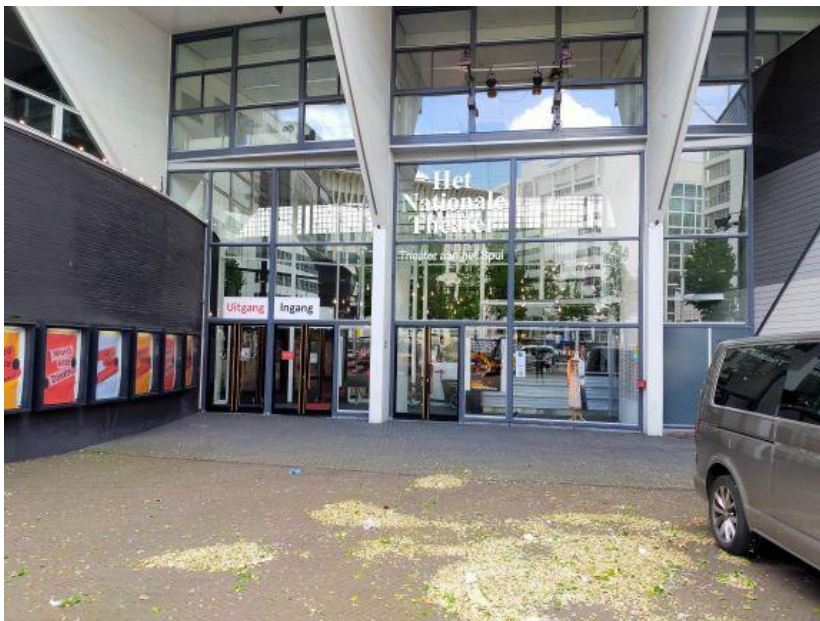
Mensen met een visuele beperking bezoeken graag concerten. Daarnaast is er een aantal theaters dat voorstellingen faciliteert voor mensen van deze doelgroep. Bij Theater aan het Spui bestaat de wens om een geleidelijn naar de entree aan te leggen, omdat deze deur moeilijk te vinden is via de natuurlijke gidslijn.

Pleintje voorzijde Theater aan het Spui
