Advies Toegankelijkheid lijn 17 Deel Statenkwartier tot aan de Gravenstraat

Den Haag, januari 2024

Inleiding

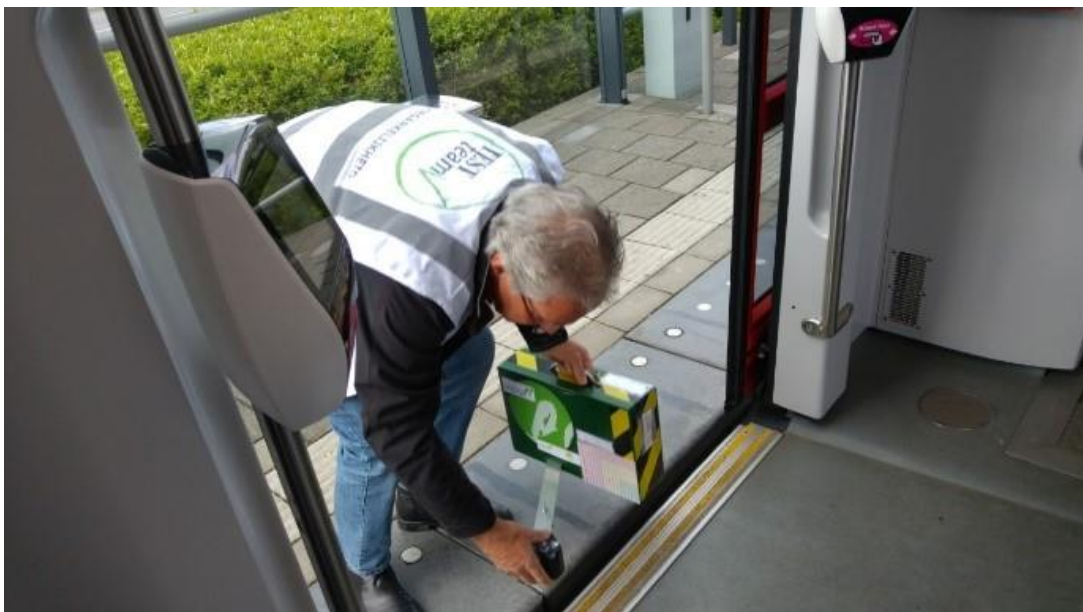
De gebruikte perron / voertuig spleetmeter

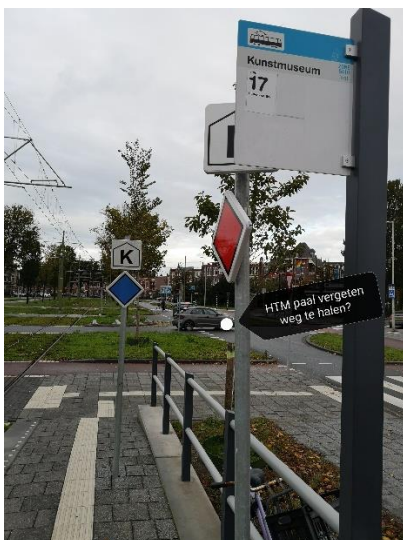
Op de halte Kunstmuseum richting Statenkwartier staat een attentiebord van de HTM te veel(?) en aan het eind van deze halte ontbreekt een hekwerk.

Een paal teveel (?)

- Plaats een hek op de halte Kunstmuseum.
- Plaats een hekje langs talud bij halte Groot Hertoginnenlaan.
- Haal het loze stuk tegelwerk weg bij halte Obrechtstraat.
- Trek de halteband recht op de halte Gravenstraat

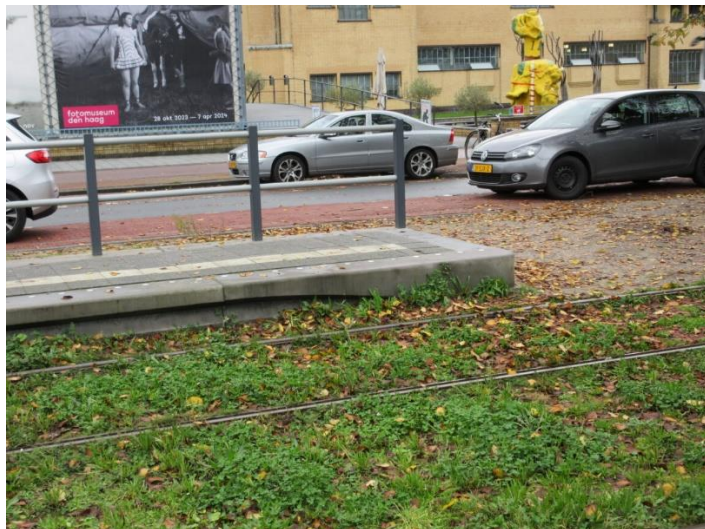
Hek ontbreekt

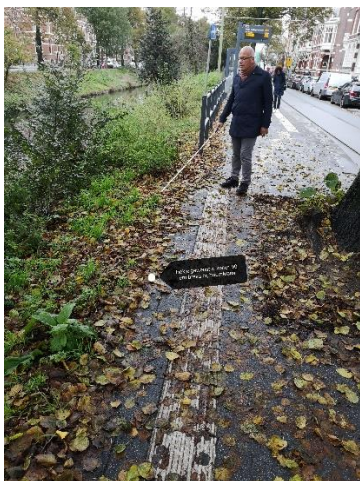
Op de halte Groot Hertoginnelaan richting Centrum ontbreekt een hekje langs het talud waar ook de geleidelijn loopt.

Hekje ontbreekt

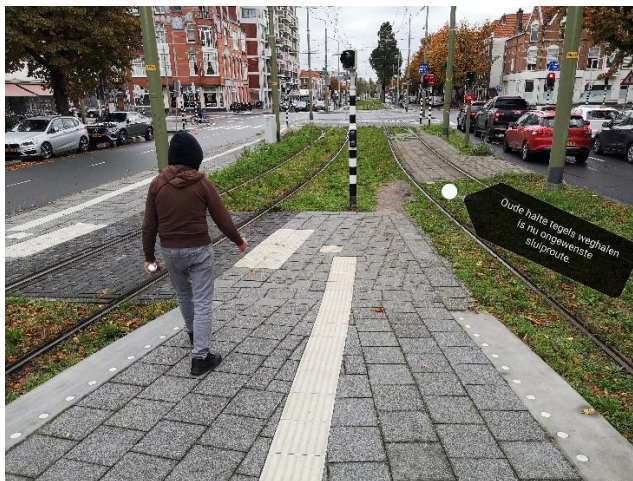
Bij de halte Obrechtstraat ligt een 'verloren' stuk tegelwerk dat tot illegaal oversteken uitnodigt.

Overtollige stuk tegelwerk

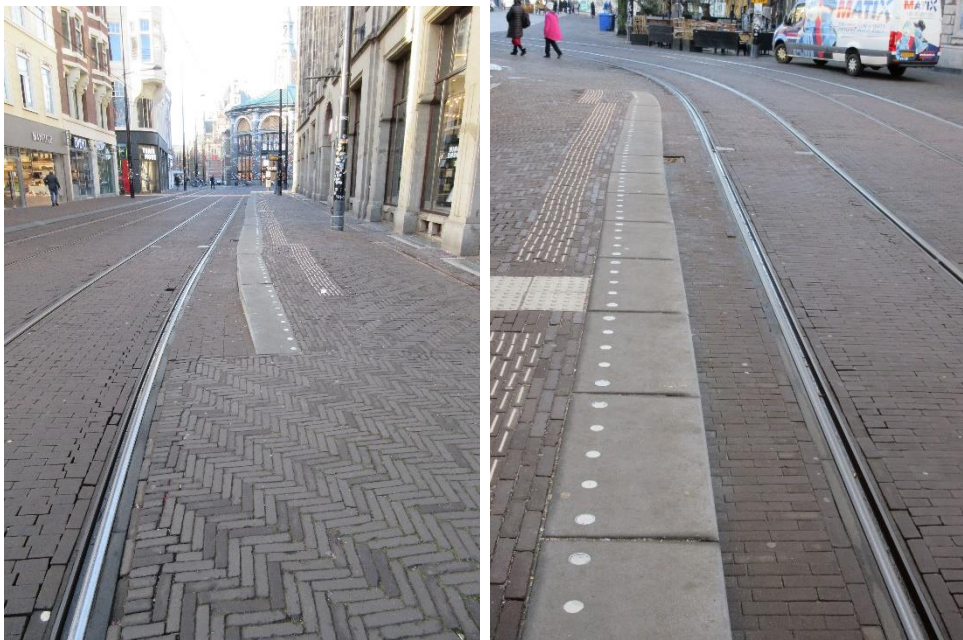
Bijzondere aandacht vraagt de halte Gravenstraat richting Statenkwartier. De halteband langs deze halte heeft een lelijke knik aan het einde van de halte. Dit kan invloed hebben op de spleetbreedte bij de laatste deur afhankelijk waar de tram stopt. Het rechttrekken van de band op die plek kan dat voorkomen.

Knik in band aan uiteinde halte

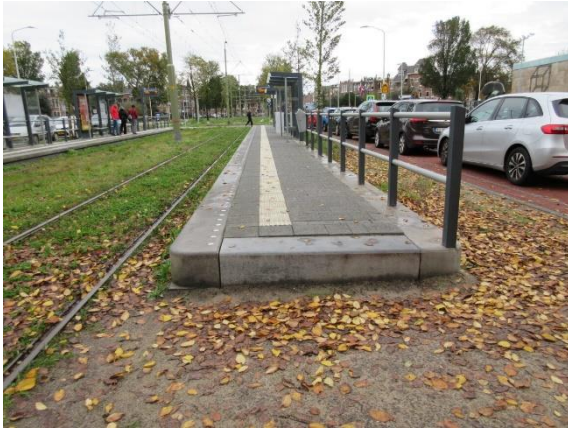
Op de halte Kunstmuseum richting Statenkwartier lag geen stoptegel aan het einde van de geleidelijn.

Geen stoptegels aan het eind v.d. lijn

- Stoptegel aanbrengen aan het einde van de halte Kunstmuseum.
- Resterende deel van de geleidelijnen naar halte buslijn 24/28 aanbrengen.
- Geleidelijn met attentietegel naar de Dris op halte Obrechtstraat aanbrengen.

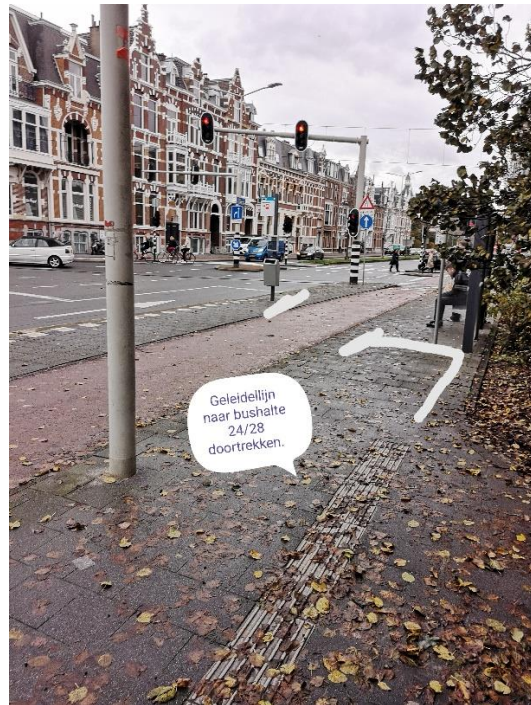
Bij de halte Groot Hertoginnelaan richting de halte van buslijn 24 en 28 ontbreekt een deel van de geleidelijn.

Geen geleidelijn naar buslijn 24/28

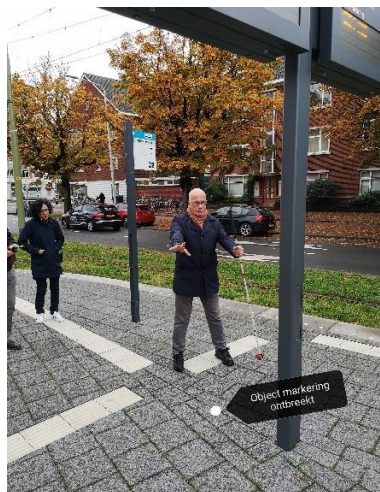
Er is geen geleidelijn met attentietegel aangelegd bij de Dris op halte Obrechtstraat.

Geleidelijn met attentietegel ontbreekt

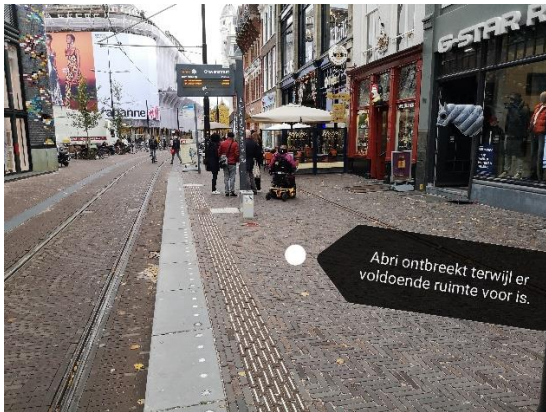
Alle halten en toegangen zijn goed uitgelicht en beschikken over een schuilgelegenheid met uitzondering van de halte Gravenstraat richting CS. Hier is voldoende ruimte voor een abri.

Abri ontbreekt op de Gravenstraat

- Plaats bij de haltes Frederik Hendriklaan, Kunstmuseum en Elandstraat fietsnietjes. Geconstateerd wordt dat de first en last mile in het OV vervoer steeds vaker met de fiets wordt gedaan. Bij ontwerpen van de haltes met name in de periferie is het belangrijk ook ruimte te reserveren voor het stallen van fietsen.
- Plaats een (smalle) abri bij de halte Gravenstraat richting CS.

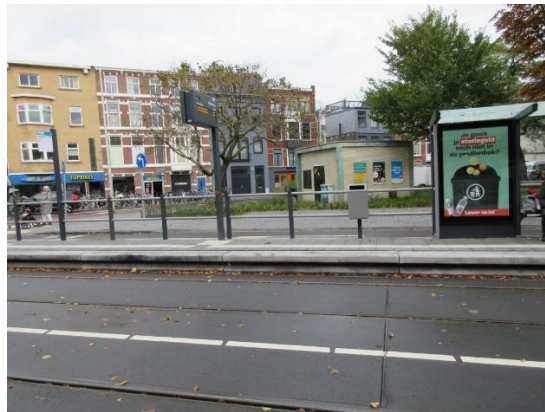
Op sommige halten waren geen of weinig fietsnietjes.

Halte Elandstraat kunnen nog nietjes bij
