Advies Toegankelijkheid lijn 11

Den Haag, juni 2016

Eindrapport Toetsing toegankelijkheid lijn 11

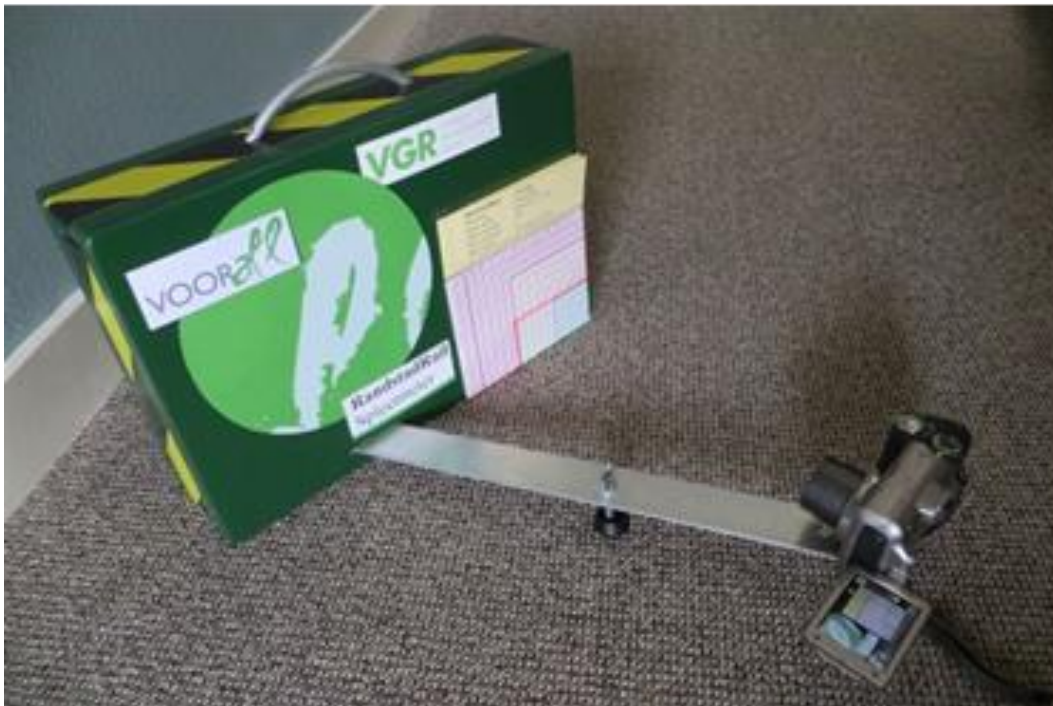
De gebruikte perron / voertuig spleetmeter

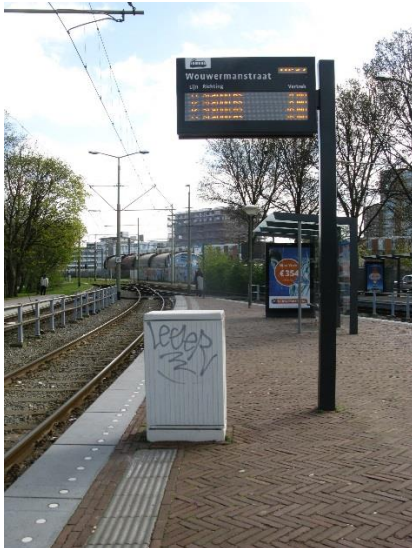
Op de Wouwermanstraat staat een meterkast in de geleidelijn.

Halte Wouwermanstraat, obstakel in geleidelijn

- Verplaats de meterkast zodat de blinden geen probleem ondervinden.
- Zorg voor verlaagde banden bij de halte Boreelstraat.

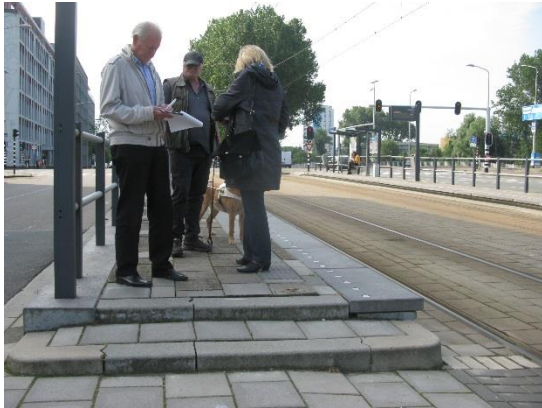
Bij de haltes Statenlaan, Willem de Zwijgerlaan en Houtrust zijn aan de uiteinden van de halte gevaarlijke afstappen.

Halte Houtrust, geen hellingbaan

- De geleidelijnen op de perrons aanpassen volgens de Ontwerprichtlijnen Routegeleiding 2013 van het Projectbureau Toegankelijkheid en zo mogelijk consequent dezelfde materialen gebruiken.
- De aansluiting van de geleidelijnen naar gidslijnen realiseren.
- De wens wordt geuit om bij de genoemde kruisingen rateltickers aan te brengen.
- Maak op de halte Statenlaan een officiële hellingbaan aan de achterzijde van de halte. Indien dat niet gewenst is dan een hekje plaatsen.
- Breng bij de halte Willem de Zwijgerlaan en Houtrust ook aan de uiteinden hellingbanen aan.

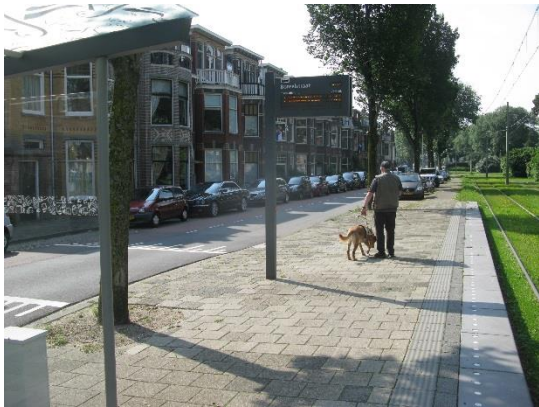
Het Dynamisch Reis Informatie Systeem (DRIS) op de halten biedt ook auditieve informatie voor blinden en slechtzienden. Helaas is er op geen enkele halte voor gezorgd dat de knop om de gesproken informatie af te luisteren, te vinden is door een aanpassing van de geleidelijn.

De DRIS palen staan op veel halten niet op de juiste plek. Hierdoor is het soms moeilijk om de DRIS af te lezen. Op de halte Wouwermanstraat staat de DRIS paal zelfs in het plantsoen waardoor de knop fysiek niet is te bereiken.

Halte Boreelstraat, Dris paal wordt niet gevonden

- Breng op alle halten attentietegels aan zodat de Drispaal door blinden kan worden gevonden.
- Verplaats in ieder geval de DRIS paal op halte Wouwermanstraat.
- Repareer de Dris op de halte Groot Hertoginnelaan.

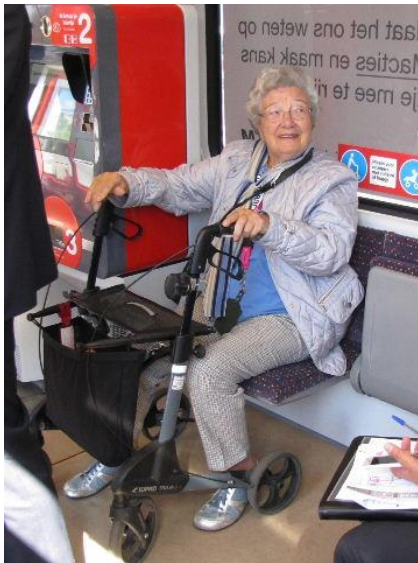
Uit gebruikservaringen van rollatorgebruikers en mensen die slecht ter been zijn, is de wens geuit om bij de klapstoeltjes een extra paal te hebben met stopknop. Het risico op vallen is anders erg groot.

Er is geen paal om je aan vast te houden

- Plaats bij de klapstoeltjes een extra paal met stopknop.

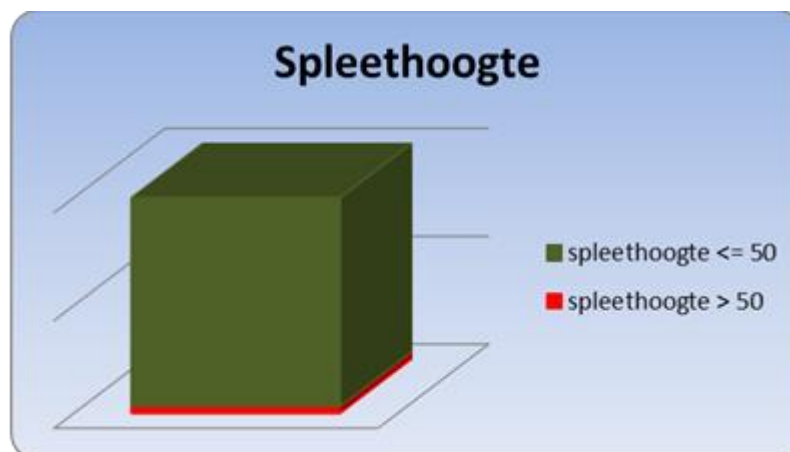
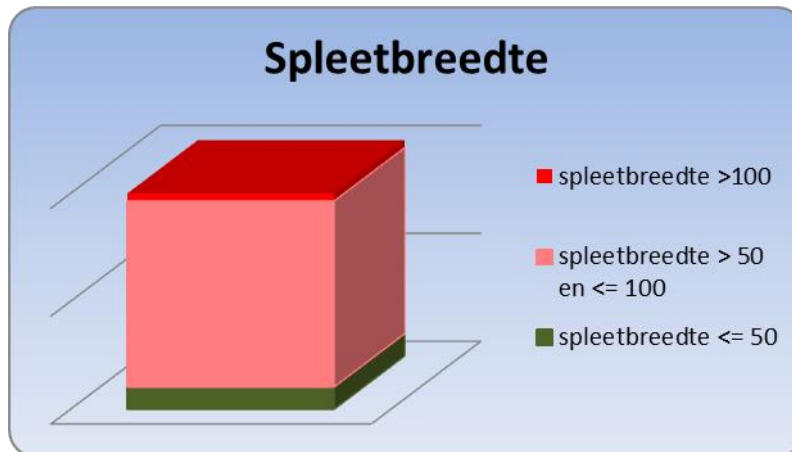
spleetbreedte \leq 50 mm	3
spleetbreedte > 50 mm en <100 mm	29
spleetbreedte \geq100 mm	4
spleethoogte \leq 50 mm	35
spleethoogte > 50 mm	1

Geconstateerd wordt dat de spleethoogte overal voldoet aan de acceptabele maatvoering. De enige uitzondering is de uitstaphalte bij station HS. Een belangrijke halte die eigenlijk toegankelijk hoort te zijn.

Wat betreft de spleetbreedte wordt geconstateerd dat het merendeel van de halte boven de 50 mm spleetbreedte uitkomen. Dit kan ertoe leiden dat door slijtage en zakkingen de halten versneld in de gevarezone komen. De meting van lijn 2 laat zien dat het niet nodig is om de spleetbreedte zo ruim te maken.

- Zorg voor een tijdelijke oplossing voor de uitstaphalte HS zodat deze toegankelijk wordt.
- Breng de spleetbreedte en -hoogte waar mogelijk terug tot de maat die hoort bij de norm 'ideaal'. Indien dit niet haalbaar is moet minimaal de maat van 75 mm worden aangehouden ('acceptabel').
