**Advies toegankelijkheid van
openbaar vervoersknooppunt
Leyenburg**

Den Haag, augustus 2009

Problemen in de toegankelijkheid voor mensen met een beperking op en nabij het openbaar vervoersknooppunt Leyenburg

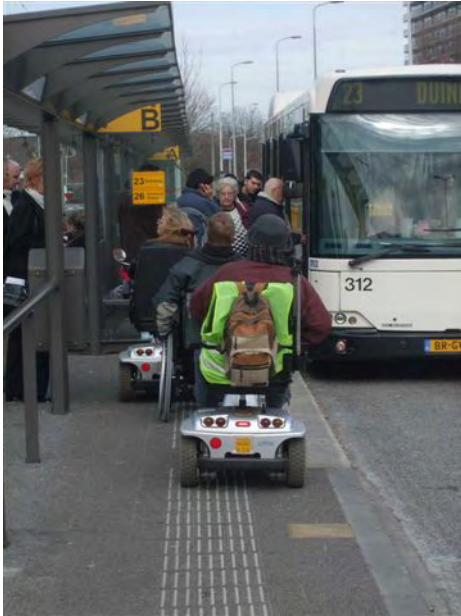
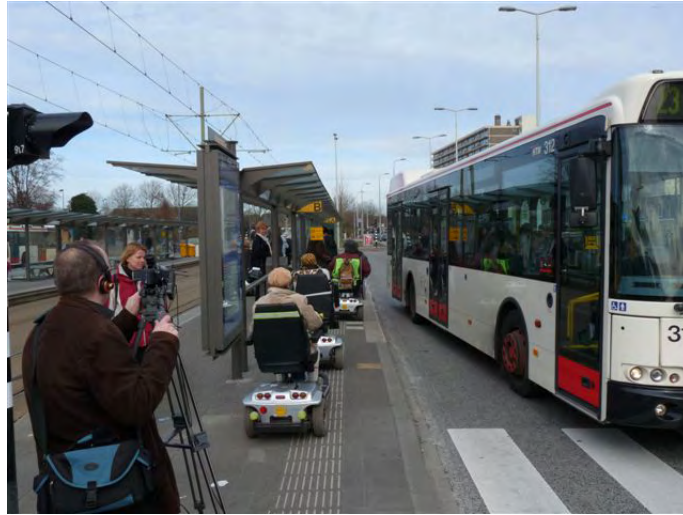
Knelpunt 1: Smalle perrons

Te smalle perrons

De beide perrons aan de tramzijde (waar oa. RandstadRail stopt) zijn te smal (1170 mm).

Gevolg is dat mensen met rolstoel of scootmobiel heel weinig ruimte hebben om te manoeuvreren, en grotere kans hebben om met scootmobiel van het perron op de rails te vallen of bijna geraakt worden door tramvoertuigen.

Perron verbreden, conform eisen Integraal Toegankelijk Openbaar Vervoer (2100mm).

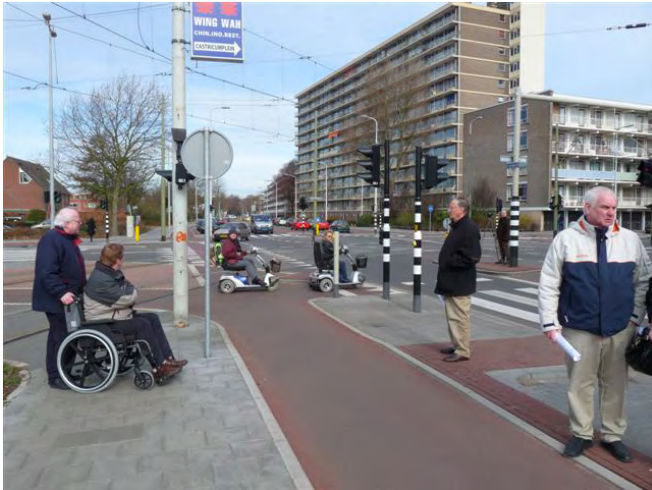
Deze mevr. in scootmobiel verspert de weg voor van links komende fietser

De opstelstrook voor (brom)fietzers / mensen met scootmobiel bij het verkeerslicht op de Escamplaan ter hoogte van de kruising met de Leyweg, komende vanuit de richting van de Dedemsvaartweg, is te krap en ligt te dicht tegen de rijbaan aan.

(Brom)fietzers / mensen met scootmobiel versperren de weg voor verkeer op het fietspad van de Leyweg, komende uit de richting van de Oude Haagweg (zie foto linksboven). Bovendien is de route van de tram hier zo dicht tegenaan gelegd, dat de tram komend vanaf het vervoersknooppunt Leyenburg gemakkelijk in botsing kan komen met verkeer op de opstelstrook (zie foto rechtsboven).

Het gevolg is een gevaarlijke situatie voor (brom)fietzers / mensen met scootmobiel die staan te wachten voor de stopstreep van de opstelstrook.

De opstelstrook ruimer aanleggen, bijvoorbeeld door het opschuiven van de fiets- en voetgangersoversteek richting de Veenendaalkade.

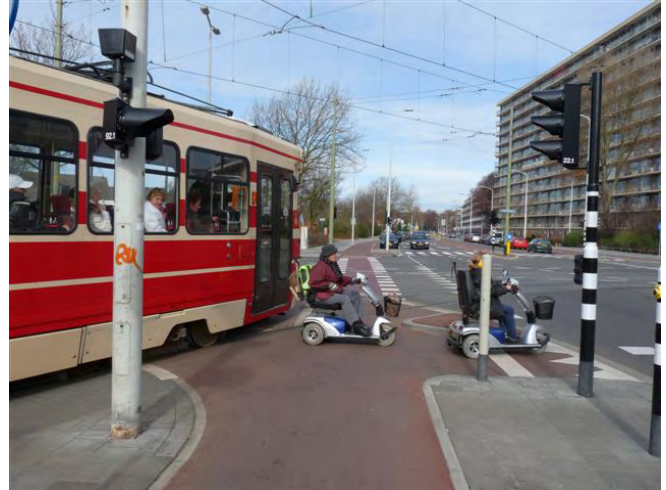
Tram komt bijna in botsing met scootmobiel op opstelstrook

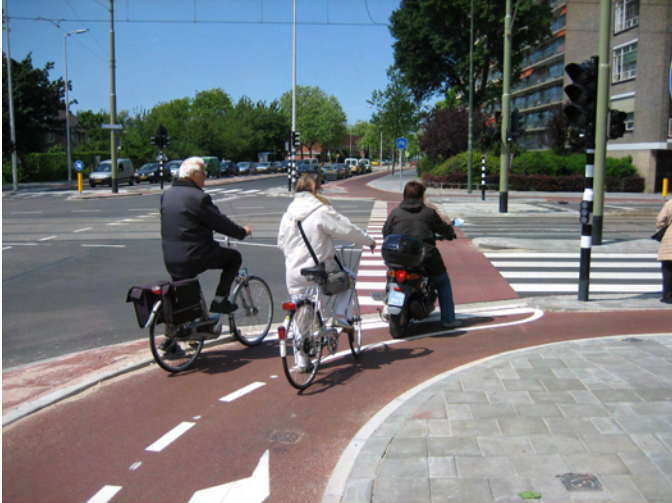
Knelpunt 5: Krappe opstelstrook kruising Escamplaan/Leyweg

Krappe opstelstrook

De opstelstrook voor (brom)fietsers / mensen met scootmobiel bij het verkeerslicht op de Leyweg ter hoogte van de kruising met de Escamplaan, komende vanuit de richting van de Veenendaalkade, is te krap.

Het gevolg is dat (brom)fietsers / mensen met scootmobiel de weg versperren voor rechts afslaand verkeer op het fietspad richting Escamplaan. Door de ligging vlak tegen de rijbaan aan levert dit bovendien gevaarlijke situaties op door rechtsafslaand autoverkeer, met name bij vrachtwagens en bussen.

Trottoir ter plekke smaller maken. Hierdoor kan de strook tussen rijbaan en fietsstrook breder worden, evenals de opstelstrook voor rechtdoorgaande (brom)fietsers / mensen met scootmobiel.

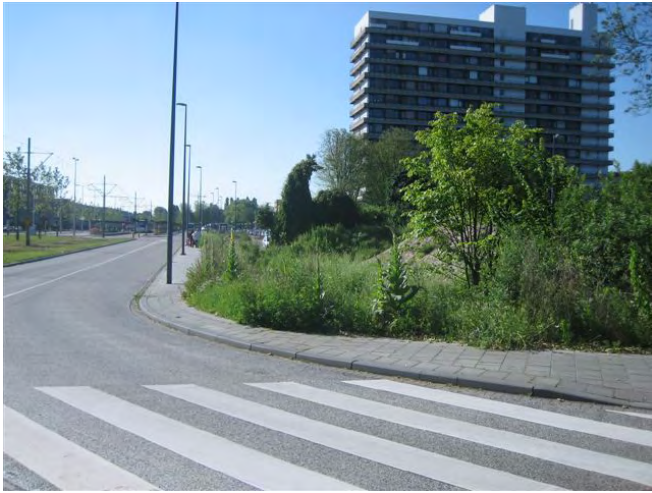
Trottoir is te smal

Het trottoir van de Leyweg aan de zijde van het ziekenhuis, komend vanuit de Escamplaan is te smal, mede door de verlichtingsmasten. Door de sloot naast de stoep is dit een moeilijk op te lossen knelpunt.

Gevolg is dat mensen met rollator of handbewogen rolstoel komend vanuit de richting Volendamlaan, het fietspad moeten gebruiken of de Leyweg twee keer over moeten steken om bij het ziekenhuis of OV knooppunt te komen.

Hieronder volgen 3 mogelijke oplossingen:

1. Verbreden van de stoep en aanpassen van de bermbegroeiing zodat deze minder onstuimig over de stoep heen groeit, bv. door het aanleggen van gras. Geen palen op de stoep.
2. De route via het ziekenhuisterrein toegankelijk maken, via huidige "olifantenpaadje" en langs de straat die nu naar de parkeerplaats naast het ziekenhuis leidt.

3. Wanneer bovenstaande oplossingen niet haalbaar blijken te zijn, is bewegwijzering van de routes noodzakelijk voor mensen die gebruik maken van rollator of handbewogen rolstoel.

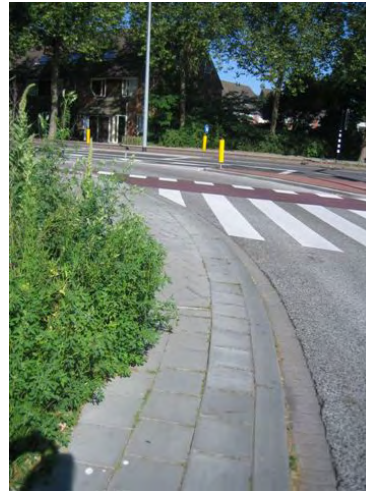
Bermbegroeiing beperkt de toegankelijkheid

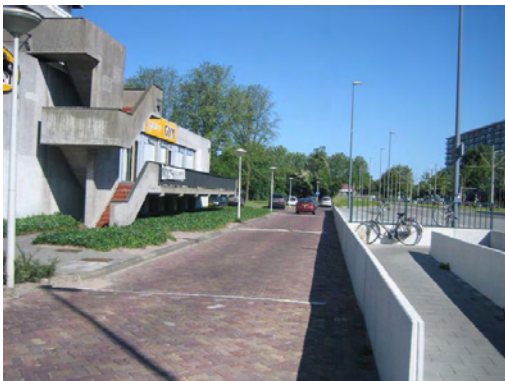
Hier is mogelijk ruimte voor toegankelijk voetpad naar het ziekenhuis

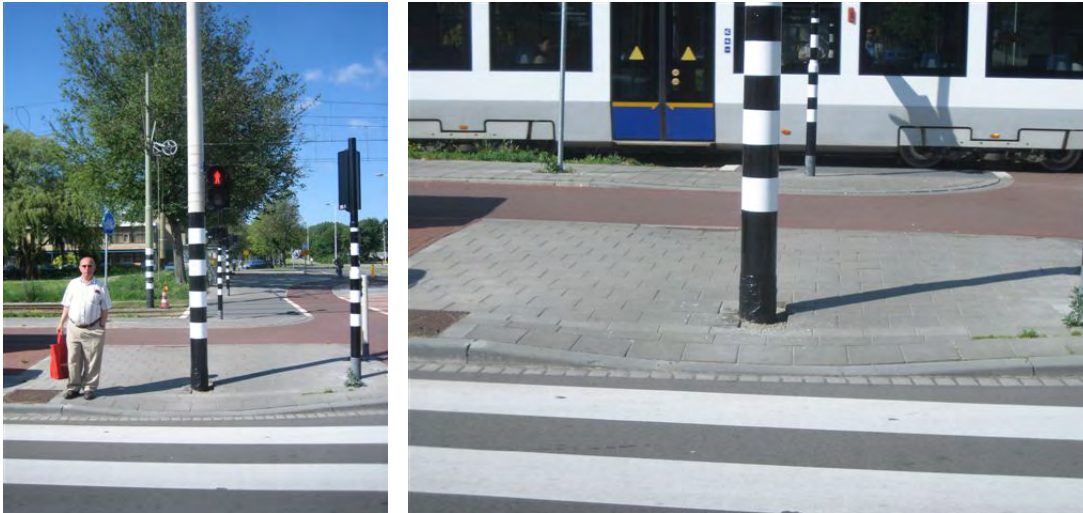
Knelpunt 11: Verlaagde trottoirband te smal vanwege mast

Beide foto's: een verlaagde band te weinig

Bij verkeerslicht 32.1 is het verlaagde gedeelte te smal i.v.m. de aanwezige mast.

Gevolg is dat de ruimte voor mensen met rollator en handbewogen rolstoel om de stoep op te gaan te krap is.

Een extra verlaagde band aanbrengen.

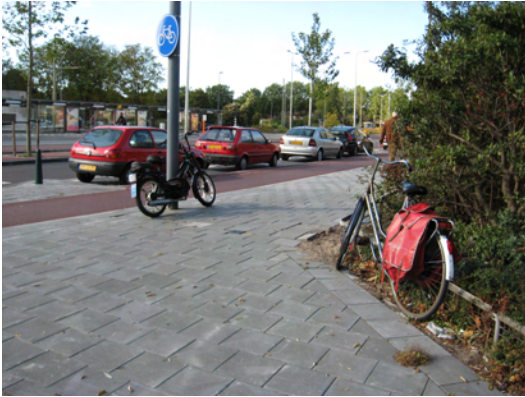
Er zijn geen fietsbeugels aanwezig op het knooppunt aan de zijde van de Escamplaan.

Gevolg is dat er door fietsers die instappen bij oa. lijn 23 fietsen tegen de hekken worden vastgezet, bijvoorbeeld bij het openbare toilethuisje, op de hellingbaan voor mensen met rolstoel of scootmobiel en tegen het hekwerk bij de Veenendaalkade. Deze kunnen de doorgang belemmeren. Ook worden er fietsen in deabri's geparkeerd.

Tegen hekwerk omdat er geen beugels zijn

Fietsbeugels aanbrengen bij kruising Escamplaan / Leyweg, zowel bij het openbare toilethuisje als aan de zijde van de Veenendaalkade.

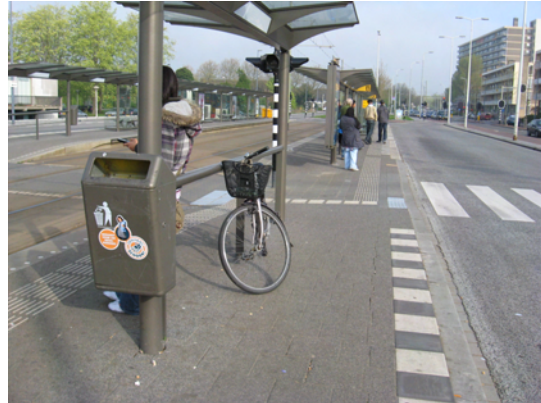
Fiets inabri geparkeerd

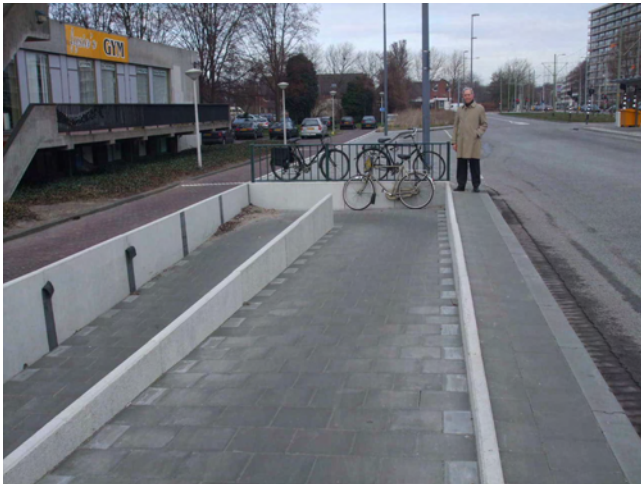
Fiets geparkeerd op de hellingbaan
