# NIEUW KIJKDUIN

14 mei 2025  
13.30-16.30 uur

# Test Nieuw Kijkduin

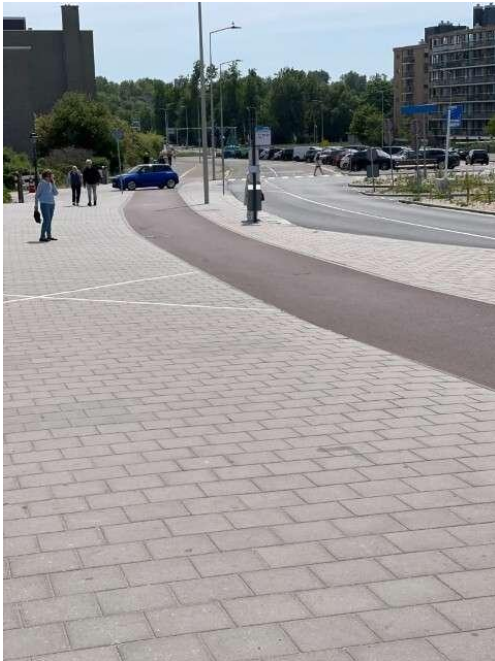
rolstoelgebruikers hier veel last van ondervinden. Op beide haltes ontbreken de geleidelijnen. Ook ontbreekt de aanlijning vanaf de eerstvolgende gidslijn over het trottoir naar de halte toe.

*Bushalte voor bus richting Kijkduin*

- Breng geleidelijnen aan op beide haltes, conform de richtlijnen van het Handboek Openbare Ruimte.
- Breng een geleidelijn aan met waarschuwingsmarkering vanaf de halte naar de eerstvolgende gidslijn, zodat mensen met een visuele beperking de halte kunnen vinden.

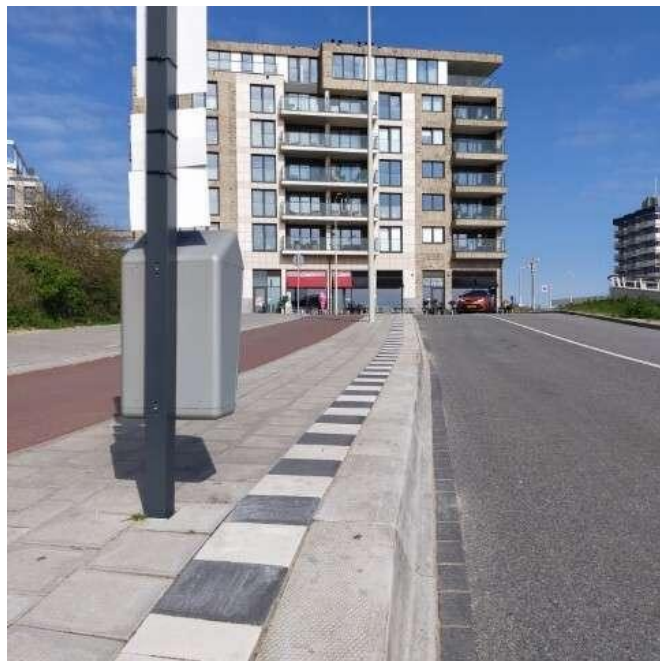
*Bushalte voor bus vanaf Kijkduin*

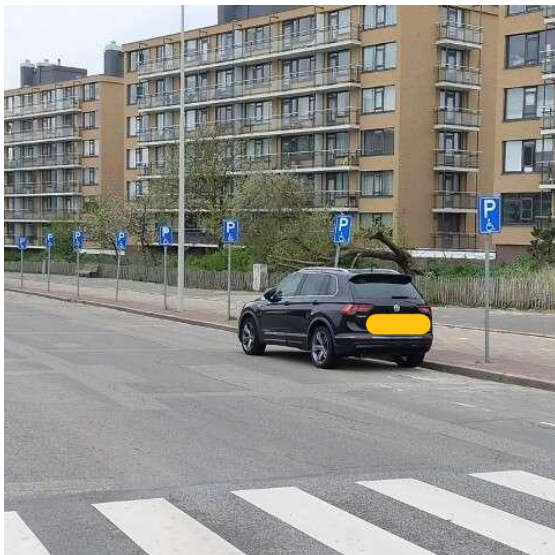
- 8 GPA's op de Kijkduinseweg, markering van de GPA's ontbreekt.
- 2 GPA's aan de overzijde van het winkelcentrum bij de woonblokken.
- 4 GPA's op de parkeerplaats Zandvoortselaan. De route richting het strand is echter voor een deel niet verhard. Ook ligt de verlaagde band excentrisch ten opzichte van de doorgang tussen de palen waardoor de route om de parkeerplaats te verlaten te smal wordt. Deze parkeerplaatsen zijn daardoor niet goed bruikbaar.

*8 GPA's op Kijkduinseweg*

- Markeer de GPA's op de Kijkduinseweg.
- Verbreed op parkeerplaats Zandvoortselaan de verlaagde band, verwijder het zand van het pad en neem maatregelen tegen het verstuiwen van het zand op het pad.
- Vergroot het aantal GPA's in de parkeergarage naar minimaal 6 en verhoog dit aantal als blijkt dat dit in de praktijk onvoldoende is.
- Communiceer het aantal GPA's en de hoogte van de parkeergarage op de website van het winkelcentrum en van de parkeergarage.

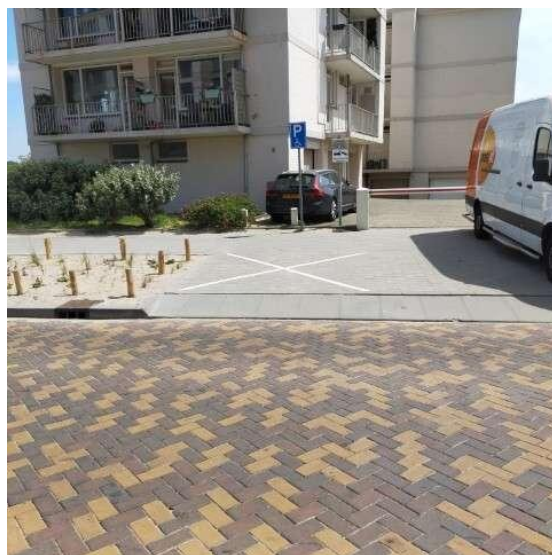
*GPA bij de woonblokken*

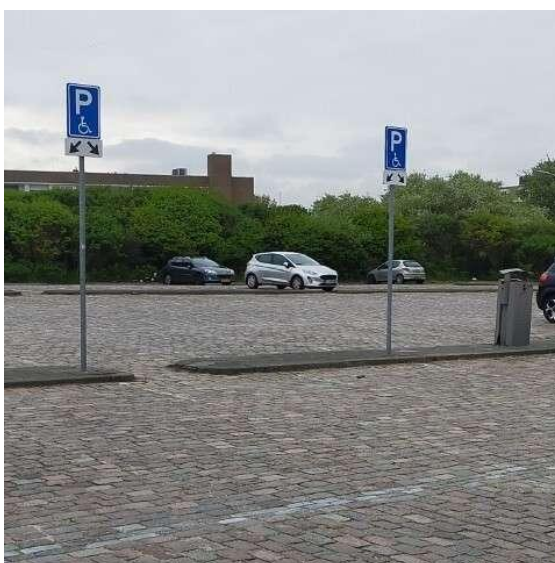
*4 GPA's op parkeerplaats  
Zandvoortselaan*

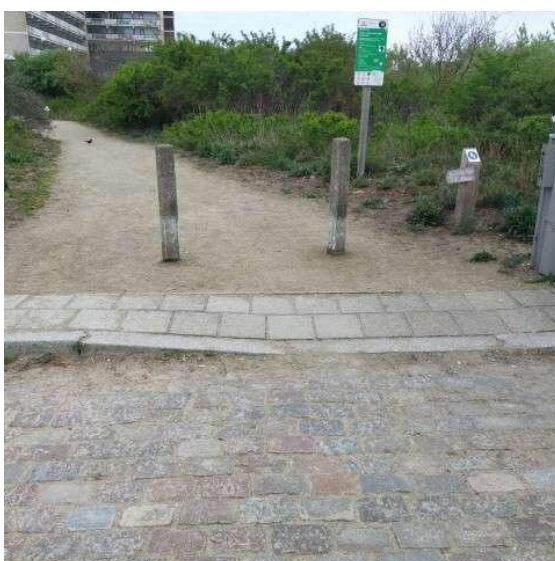
*Verlaagde band op de route vanaf  
de parkeerplaats naar strand*

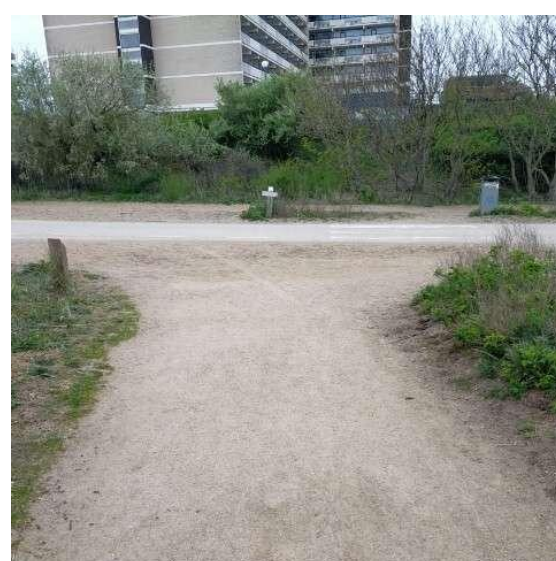
*Route naar strand met daarop zand*

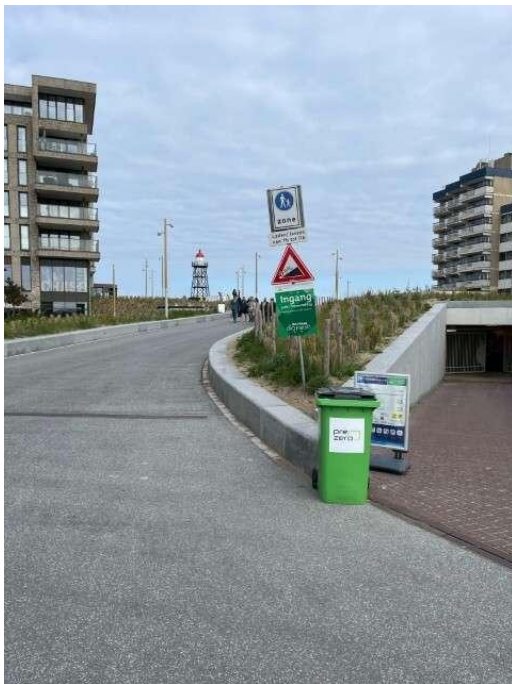
Wanneer we aan de zijde van de Biesieklettestalling om Nieuw Kijkduin heenlopen richting het strand komen we een helling zonder bordessen tegen van ca 5%.

Dat is veel te steil, en maakt de badplaats feitelijk ontoegankelijk voor mensen die afhankelijk zijn van een rolstoel of rollator. Voorall heeft in verschillende vooroverleggen aangegeven dat hellingen tot maximaal 4% toegankelijk zijn voor mensen met een beperking, overeenkomstig de norm uit het Handboek Openbare Ruimte. Een alternatief is een helling van 5% met tussenbordessen. Helaas is hieraan niet voldaan in dit ontwerp.

*Te steile route langs de Biesieklettestalling richting het strand*

- Zorg bij de realisatie van het nieuwe Atlantis hotel voor een toegankelijke route naar het strand met een hellingspercentage van maximaal 4% of een hellingspercentage van 5% met tussenbordessen, conform de richtlijn voor hellingen van het Handboek Openbare Ruimte.
- Breng een verlaagde band aan tussen het trottoir en het fietspad.

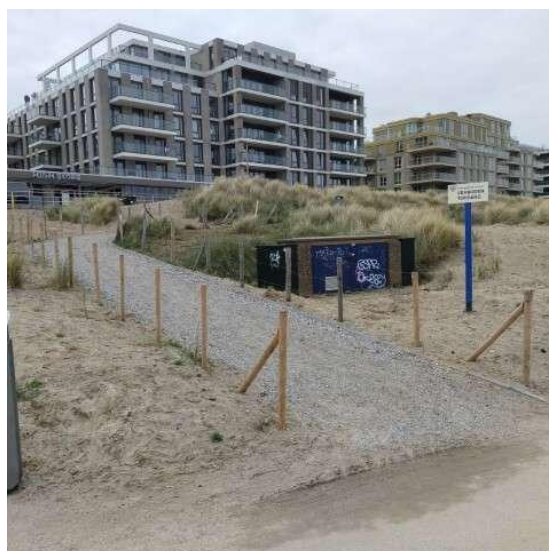
Wanneer we verder lopen richting het strand om het winkelcentrum heen, komen we op het geasfalteerde gedeelte aan de bovenzijde van de duinen, bij Strandslag 4. Hier loopt een schelpenpad schuin omhoog richting het winkelcentrum. Dit schelpenpad is onvoldoende verhard en te steil en daarmee niet bruikbaar voor mensen met een rolstoel, scootmobiel, rollator of buggy. Een ander type verharding en een andere vormgeving van het pad hadden dit kunnen voorkomen. Mogelijk is gekozen voor een schelpenpad omdat het hier Natura2000 gebied betreft.

*Schelpenpad richting het winkelcentrum*

- Geef aan de bovenzijde van het pad aan dat de route niet geschikt is voor gebruikers van een rolstoel.
- Onderzoek of in toekomstige gevallen een ander type verharding binnen de randvoorwaarden van Natura2000 mogelijk is.
- Zorg in toekomstige gevallen voor een vormgeving waarbij voldaan wordt aan de richtlijnen voor hellingbanen conform het Handboek Openbare Ruimte.

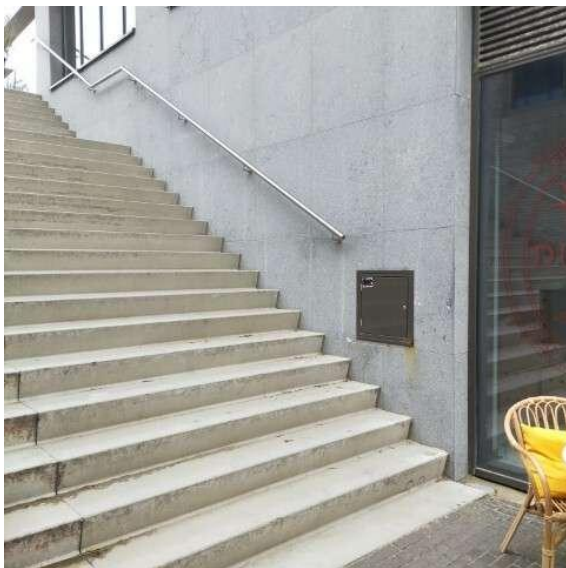
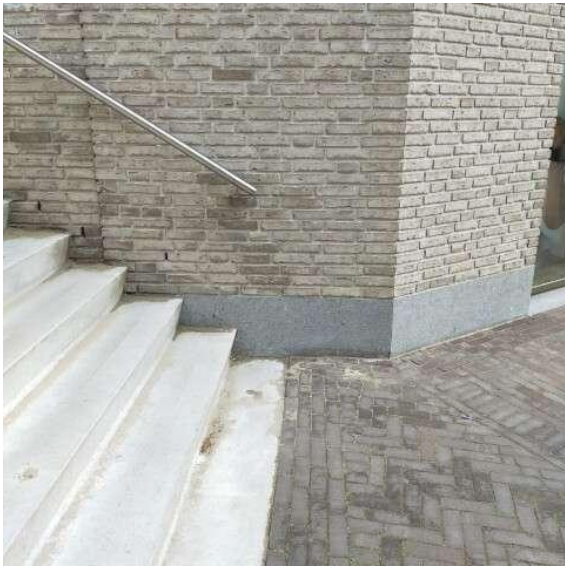
De betonnen trappen overbruggen het hoogteverschil van circa 4,3m tussen de Promenade en de Boulevard. Elke trap heeft een tussenbordes. Door de vormgeving van de trappen en het grote hoogteverschil dat overbrugd moet worden, zijn de trappen een obstakel voor veel mensen. Voor fitte mensen zal de trap geen probleem vormen, maar voor mensen met een minder goede conditie, beperkte energie of gewrichtsproblemen zijn deze trappen een serieuze hindernis.

Ook voor mensen met een visuele beperking zijn de trappen niet toereikend: contrastmarkering en waarschuwingsmarkering ontbreken. Bovendien is bij geen enkele trap de leuning op een juiste manier vormgegeven. Dit is belangrijk omdat iemand met een visuele beperking de leuning anders niet kan vinden en omdat het einde van de leuning suggereert dat dit het einde van de trap is. Een te korte leuning vergroot daarmee de kans op vallen voor iemand die niet kan zien. Om het begin en einde van de trap te kunnen vinden, is het daarom belangrijk dat de leuning zowel aan de boven als onderzijde 30cm horizontaal doorloopt.

*Alle foto's: Betonnen trap zonder contrastmarkering en met te korte leuning.*

- Breng bij alle trappen op de bovenste trede over de volle breedte contrastmarkering aan en op de overige treden tot circa 30cm vanaf de zijkant.
- Breng bij alle trappen aan de bovenzijde waarschuwingsmarkering aan (noppen), in contrasterende kleur over de volle breedte, om mensen met een visuele beperking te attenderen op de aanwezigheid van de trap.
- Zorg er bij alle trappen voor dat de leuning zowel aan de onderkant als bovenkant 30cm horizontaal doorloopt.
- Zorg ervoor dat de trapleuningen van boven naar beneden geheel doorlopen, dus ook bij de tussenbordessen. Meer informatie over trapleuningen is te vinden in bijlage 1.
- Pas het hekwerk van de betreffende trap zo aan, dat de leuning aan de bovenzijde van de trap bereikbaar wordt.

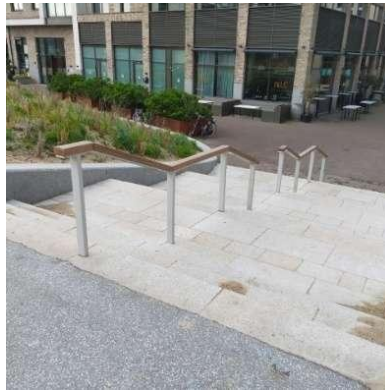
De natuurstenen trappen met houten leuning overbruggen het hoogteverschil tussen de Boulevard en het geasfalteerde gedeelte daaronder. Helaas ontbreekt ook hier waarschuwingmarkering en contrastmarkering. Daarnaast lopen de leuning niet door op het tussenbordes. Dit is belangrijk voor mensen met een visuele beperking om zich goed te kunnen oriënteren op de trap. Bij één van de trappen loopt het hekwerk van de Boulevard te ver door, waardoor de leuning aan de bovenzijde van de trap onbereikbaar is.

*Drie foto's: trappen van natuursteen zonder contrastmarkering. Houten leuning loopt niet door bij het tussenbordes en is aan de onderzijde niet horizontaal.*

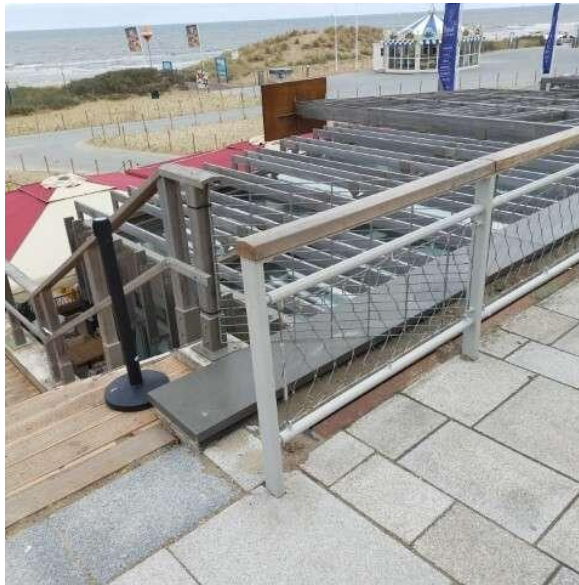
*Hekwerk van de Boulevard aan bovenzijde trap loopt te ver door, waardoor de leuning onbereikbaar is.*

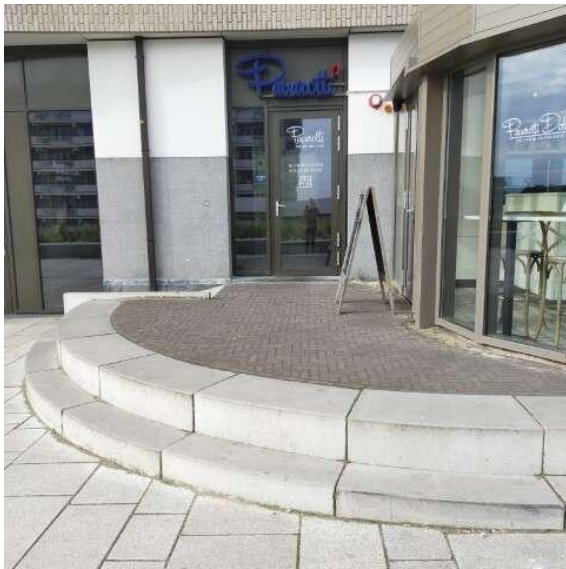
Het bordes bij restaurant Pavarotti kent twee hoogteverschillen: één van 23cm en één van 25cm en is rond vormgegeven. Een betonnen hellingbaan overbrugt de gezamenlijke hoogteverschillen.

De treden van het bordes hebben geen leuning, waardoor het lastig is voor mensen met knieklachten om de hoogteverschillen te overbruggen. Ook ontbreekt contrastmarkering en waarschuwingsmarkering, waardoor mensen met een visuele beperking niet geattendeerd worden op de hoogteverschillen en er valgevaar ontstaat.

*Bordes bij Pavarotti*

- Pas de adviezen voor de trappen ook toe op de treden van het bordes.
- Richt het bordes opnieuw in zodanig dat er een toegang ontstaat die voldoet aan de richtlijnen van toegankelijkheid. Of zorg voor een alternatieve rolstoelvriendelijke toegang van het pand van Pavarotti, zodat bezoekers het gehandicaptentoilet op een andere manier zelfstandig kunnen bereiken en geef de route hiernaartoe aan via bewegwijzering vanaf dit bordes.

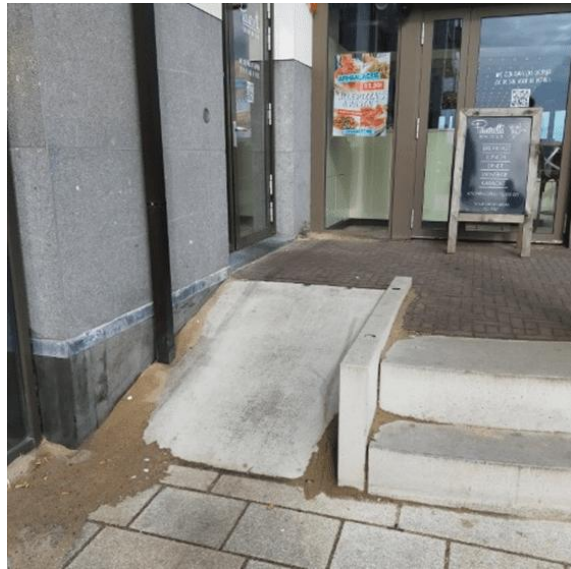
Bovenaan de hellingbaan bevindt zich na circa 50cm een deur, die toegang biedt tot Pavarotti en tot de lift binnen Pavarotti. De drempel bij deze deur heeft een hoogteverschil van 4cm, 2cm meer dan de richtlijnen uit het Handboek Openbare Ruimte. De lift komt onder andere uit bij het gehandicapentoilet van het restaurant. Daarom is dit een belangrijke toegang het gebouw in. De hellingbaan is echter veel te steil waardoor hij onbruikbaar is voor mensen in een rolstoel of scootmobiel. De hellingbaan overbrugt een hoogteverschil van 56cm in 1,8m. Bovendien ontbreekt een leuning.

*Hellingbaan naar bordes bij Pavarotti*

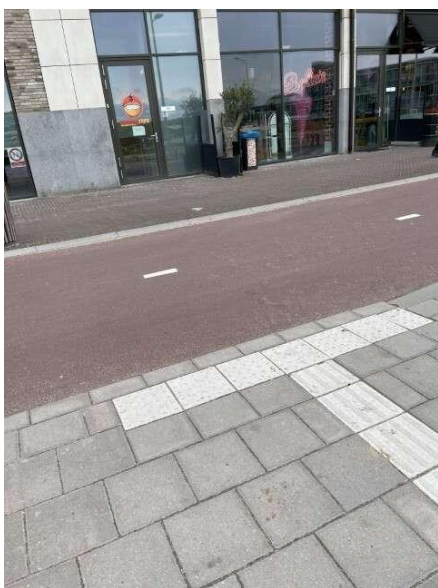
Voor de entree van het winkelcentrum is een voetgangersoversteek (zebrapad). Hier ontbreekt de verlaagde band vanaf het trottoir aan de gevelzijde naar het fietspad. Het hoogteverschil bedraagt hier 6cm. Ook is de oversteek vanaf het trottoir niet vindbaar gemaakt met geleidelijnen. We stellen bovendien voor om de voetgangersoversteek ook over het fietspad neer te leggen om fietsers te attenderen op overstekende voetgangers.

*Aanlijning van het zebrapad, maar niet op het trottoirgedeelte aan de gevelzijde*

- Breng een verlaagde band aan vanaf het trottoir naar het fietspad ter hoogte van de voetgangersoversteek.
- Zorg voor aanlijning op het trottoir aan de gevelzijde van het winkelcentrum van het zebrapad door middel van geleidelijnen en waarschuwingsmarkering.
- Trek de voetgangersoversteek door over het fietspad om fietsers te attenderen op overstekende voetgangers.

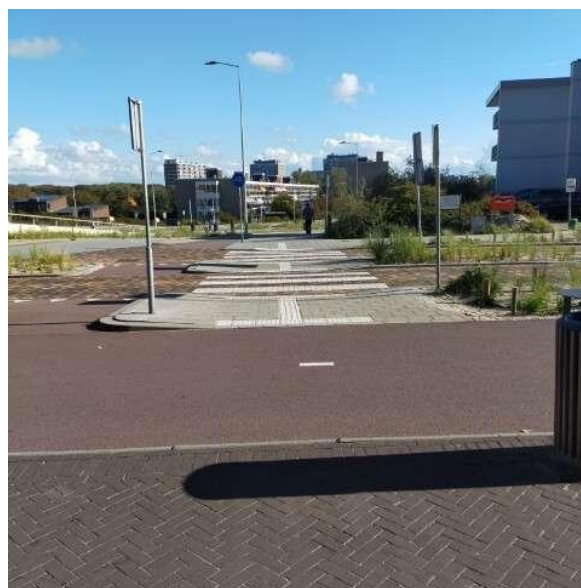
*Oversteek met zebrapad*

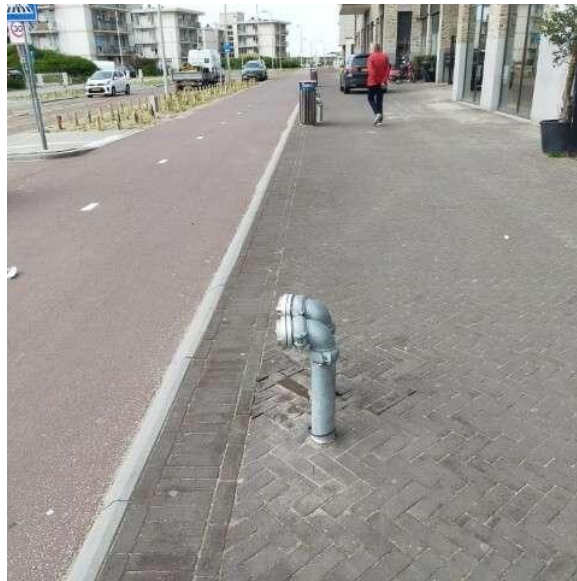
Op het trottoir van het Deltaplein bevinden zich enkele aansluitingen voor brandslangen. Deze zijn niet afgeschermd en hebben geen contrasterende kleur. Daarmee vormen ze een obstakel waar mensen onverhoopt over kunnen struikelen. Dit geldt zeker mensen met een visuele beperking.

*Aansluiting voor brandslangen op het trottoir*

Voorkom dat de aansluitingen valgevaar opleveren, door ze een contrastrijke kleur te geven ten opzichte van de omliggende klinkers en door aan beide zijden duidelijk zichtbaar straatmeubilair te plaatsen, zoals een afvalbak, bankje of plantenbak.

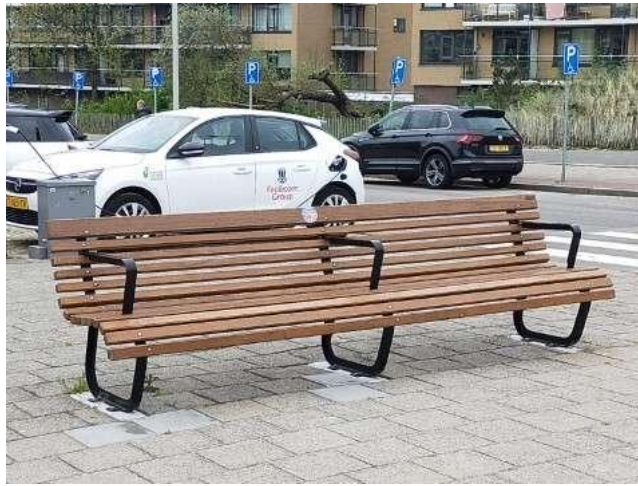
Er bevinden zich in het deel Kijkduinseweg en Deltaplein enkele bankjes. Het merendeel hiervan is voorzien van een rug- en armleuning. Prima wat ons betreft.

*Bankje met rugleuning en armleuning*

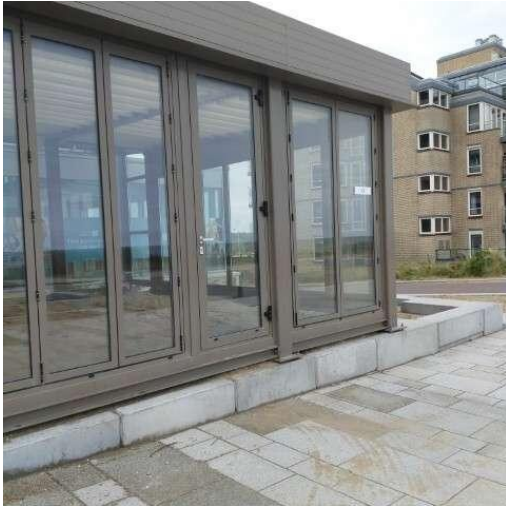
Aan de zijde van de Boulevard bevinden zich over de volle lengte van het winkelcentrum ruimtes die verhuurd kunnen worden voor de horeca. De aansluiting met de buitenruimte is echter van slechte kwaliteit. Bij de laatste deur aan de zuidzijde moet een hoogteverschil van maar liefst 70cm overbrugd worden om naar binnen te gaan. Meer naar het midden beperkt het hoogteverschil zich tot 5 a 10cm (norm is 2 cm) en bevindt zich een te overbruggen ruimte gevuld met zand tussen de bestrating en de drempel van het pand. De ondernemers kiezen voor verschillende oplossingen om dit te

*Hoogteverschil van circa 70cm*

Zorg in toekomstige gevallen voor een hoogteverschil van maximaal 2cm. Dit is conform het Handboek Openbare Ruimte en de laatste aanpassing in het bouwbesluit. Dit hoogteverschil dient bovendien over de volle breedte even groot te zijn.

Voor de huidige bouw adviseren we om met drempelhulpen die even breed zijn als de deuropening de overgang naar de panden rolstoeltoegankelijk te maken. Houd hierbij rekening met de richtlijnen voor hellingen uit het Handboek Openbare Ruimte zodat de helling niet te stijl of te glad wordt.

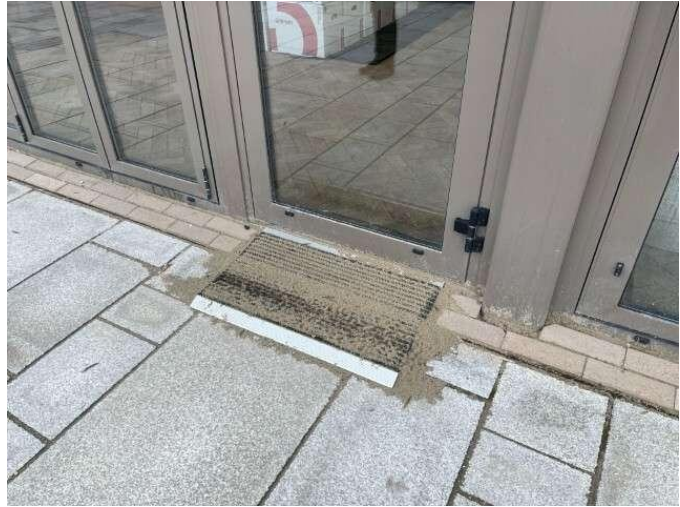
*De te overbruggen ruimte tussen pand en bestrating is opgevuld met klinkers. Daaroverheen ligt een drempelhulp.*

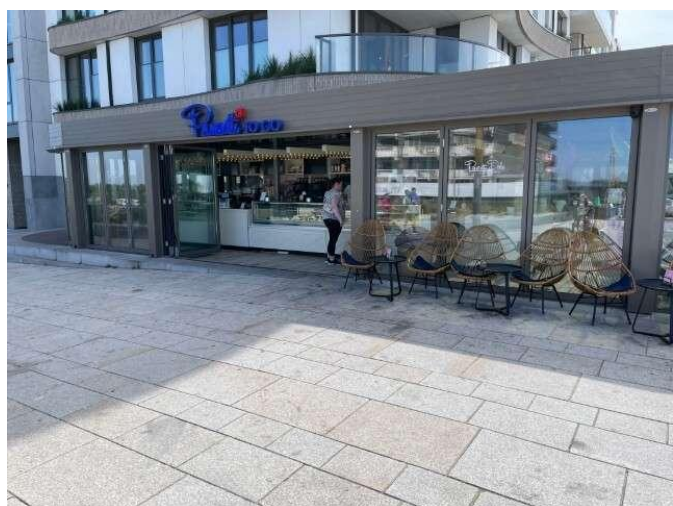
Bij het deel van Pavarotti waar ijs afgehaald kan worden is er een verloop te zien in het hoogteverschil. De aansluiting tussen pand en buitenruimte is dus schuin aangelegd.

*Bij de ijsverkoop (Pavarotti) is de aansluiting tussen het pand en de buitenruimte schuin aangelegd.*

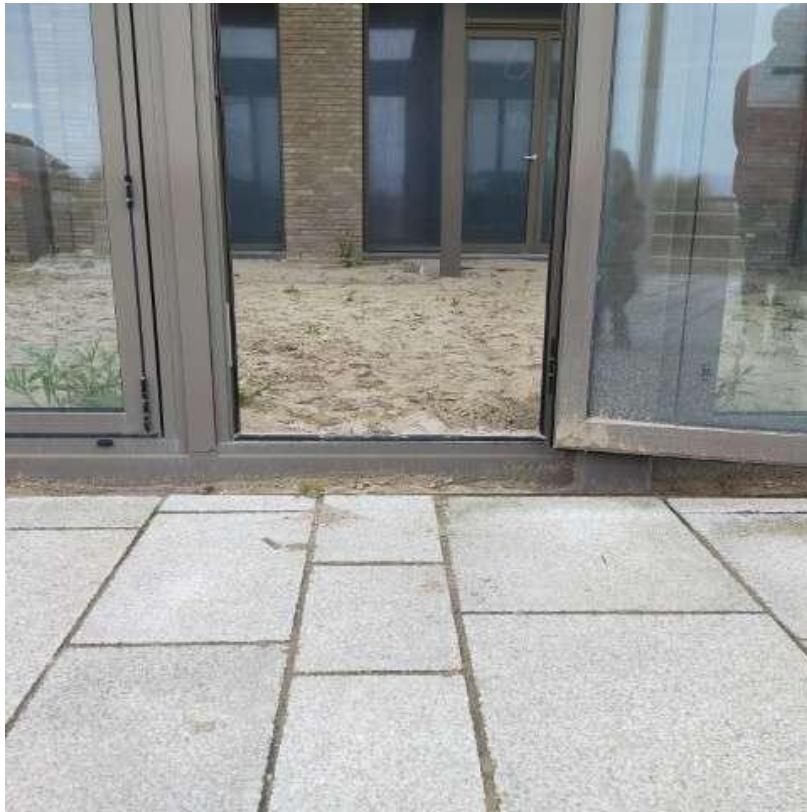
*Nog niet in gebruik genomen winkelpand met zand op de bodem van de winkel en tussen de ruimte van pand naar bestrating.  
Drempelhoogte circa 8 cm.*

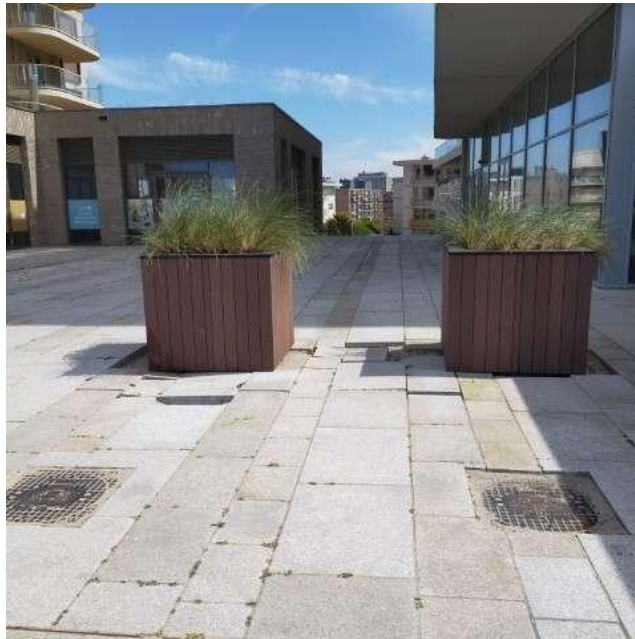
De bestrating rondom het winkelcentrum bestaat uit grote natuurstenen tegels. We zien bij één van de plateaus bovenaan de trappen dat tegels gebroken zijn en ontbreken, waardoor er gaten zitten in de bestrating. Dit levert struikelgevaar op voor de voetgangers hier.

*Bestrating waarbij tegels ontbreken en met een aantal gebroken tegels*

Repareer de bestrating om struikelgevaar te voorkomen.

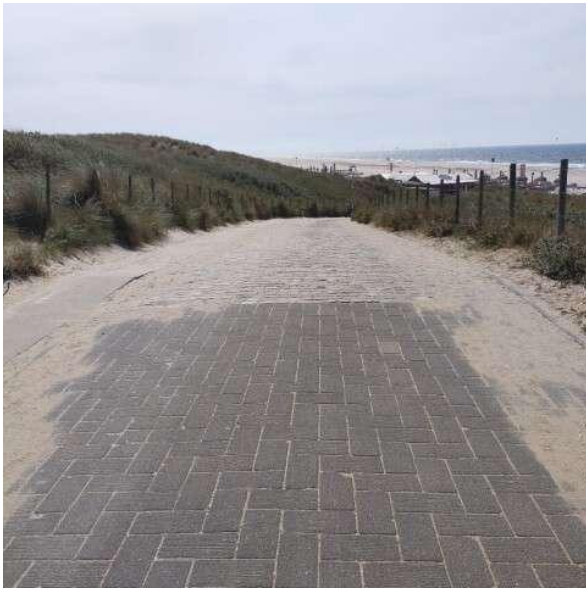
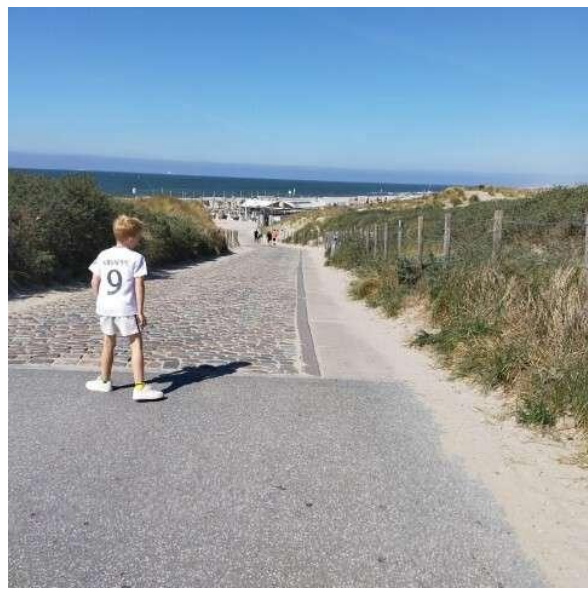
De beide hellingen zijn te steil. We hebben begrepen dat dit het meest haalbare is binnen de mogelijkheden van Natura2000 gebied en de eisen van het waterschap.

Daarnaast zijn de hellingbanen extra lastig te gebruiken doordat de bestrating grotendeels bestaat uit quenastkeien. Aan één van de zijkanten liggen weliswaar betonplaten, maar hier ligt meestal zand op, waardoor ze niet bruikbaar zijn voor mensen in een rolstoel of scootmobiel. Dit maakt de route voor mensen met een rolstoel, scootmobiel of rollator onnodig zwaarder en oncomfortabeler. Voor mensen met pijnklachten vormen de extra hobbels zo'n grote belemmering dat zij hier niet het strand op kunnen.

*Hellingbanen naar het strand. Op het vlakke deel bestrating van klinkers of asfalt, aan één zijde betonplaat, op het middendeel van de helling quenastkeien.*

Vervang de quenastkeien op de hellingbanen door betonplaten of door klinkers.

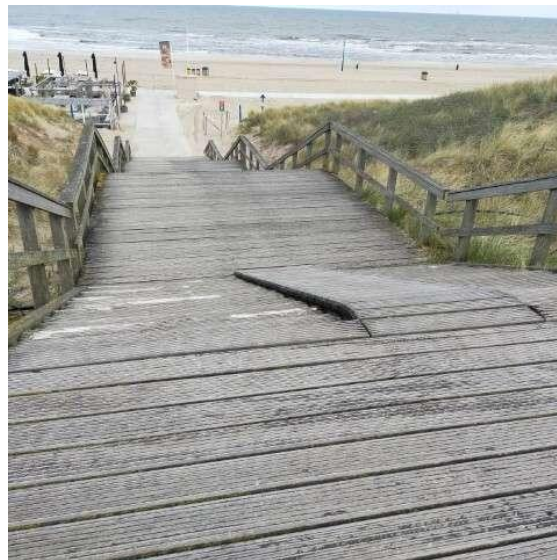
Contrastmarkering op de treden ontbreekt. Verfresten doen vermoeden dat dit er vroeger wel geweest is.

*Houten trap met leuning, maar zonder contrastmarkering.*

Breng op de bovenste trede over de volle breedte contrastmarkering aan en op de overige treden tot circa 30cm vanaf de zijkant.

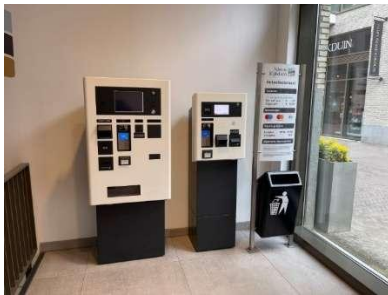
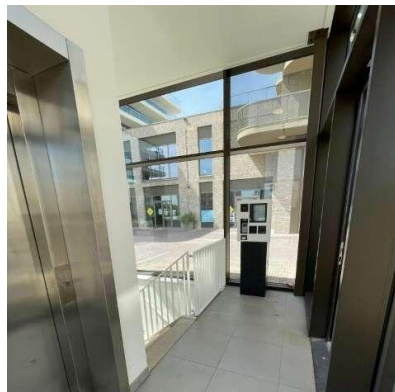
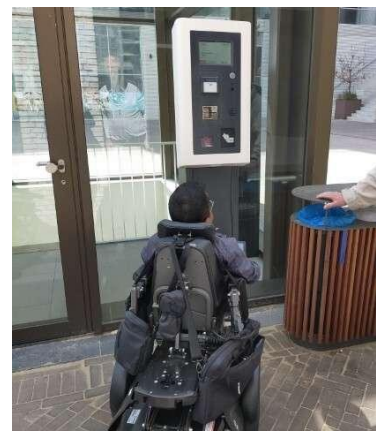
Onder het winkelcentrum Nieuw Kijkduin bevindt zich een parkeergarage. Deze hebben we slechts kort kunnen bekijken, omdat de garage vanwege een brandalarm het grootste deel van de test niet toegankelijk was. In de parkeergarage waar ruimte is voor in totaal 685 auto's hebben we 2 gehandicaptenparkeerplaatsen kunnen vinden. De garage is bereikbaar met een lift en via een trap. Helaas is het bedieningspaneel op de automaten om het parkeerkaartje af te rekenen te hoog en daardoor niet bruikbaar voor mensen in een handbewogen rolstoel. De parkeergarage is via drie verschillende deuren te bereiken. De drangers van deze deuren zijn allemaal te zwaar afgesteld. Dat betekent dat ze voor mensen met schouderproblemen of weinig kracht moeilijk tot niet zijn te openen.

*Op verschillende plaatsen staan parkeerautomaten opgesteld die allemaal te hoog zijn voor automobilisten die een rolstoel gebruiken*

- Zorg voor parkeerautomaten waarbij het bedieningspaneel zich bevindt op een hoogte tussen 0,90-1,2m conform de richtlijnen uit het Handboek Openbare Ruimte, zodat ook mensen die gebruik maken van een handbewogen rolstoel deze kunnen bedienen.
- Stel de drangers van alle deuren naar de parkeergarage lichter af, met een maximum van 10N (NEN 9120) of installeer elektrische deuropeners.

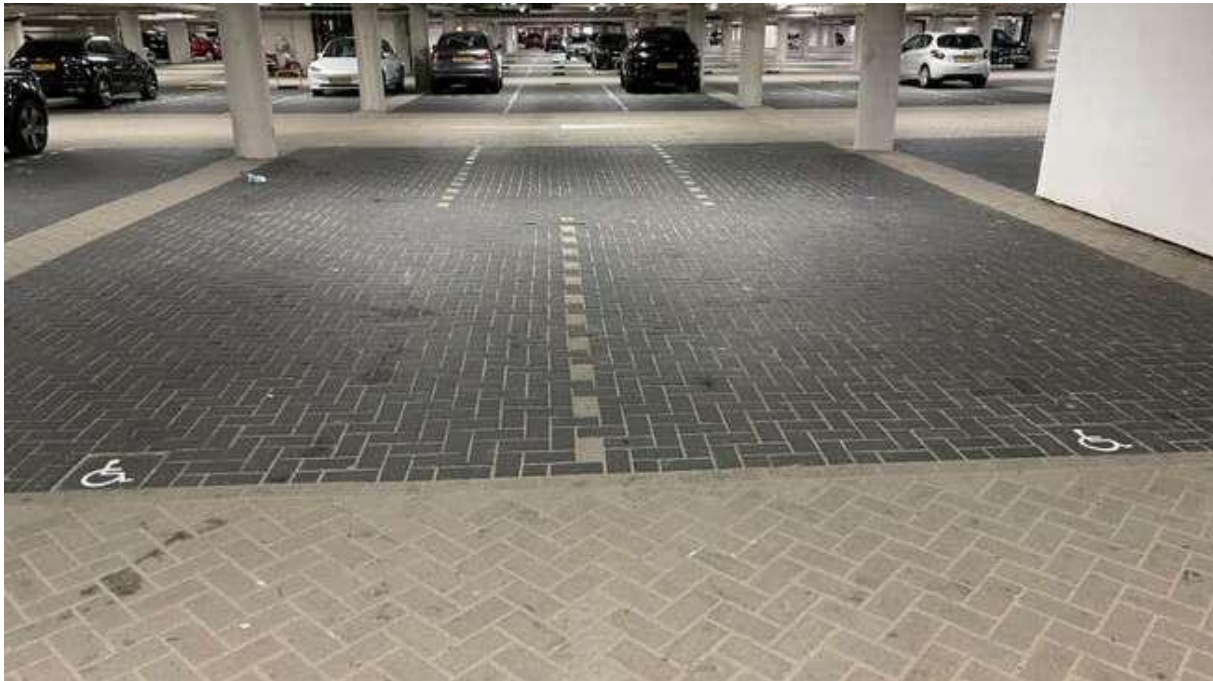
- 2 GPA's in de parkeergarage Nieuw Kijkduin onder het winkelcentrum. Parkeren is hier de eerste anderhalf uur gratis. De parkeergarage kent in totaal 685 parkeerplaatsen. Deze zijn voor een deel bestemd voor de bewoners van de appartementen. De norm uit het Handboek Openbare Ruimte voor het aantal gehandicaptenparkeerplaatsen op (openbare) parkeerterreinen en -garages is minimaal één aangepaste parkeerplaats op vijftig gewone parkeerplaatsen. Dat betekent dat er 14 GPA's zouden moeten zijn. Deze norm wordt niet gehaald. Mogelijk dat een deel van de GPA's op straatniveau is gecompenseerd. Dit is op zich positief, omdat plaatsen op straatniveau ook bruikbaar zijn voor mensen met een hoge rolstoelbus en gratis zijn voor mensen met een Europese gehandicaptenparkeerkaart. Toch vinden we het verschil van 12 GPA's met de HOR-norm wel erg groot. Het voordeel van de plaatsen in de garage is dat ze het dichtst bij het winkelcentrum en de Boulevard liggen. Overigens is het aantal GPA's in de garage en de hoogte van de parkeergarage online niet te vinden. De hoogte is belangrijk voor gebruikers van een rolstoelbus, die vaak een hoogte hebben van 2m of meer. Alleen bij de ingang van de garage is een hoogtebeperking van 2,1m zichtbaar.

*Twee algemene gehandicaptenparkeerplaatsen in de parkeergarage*

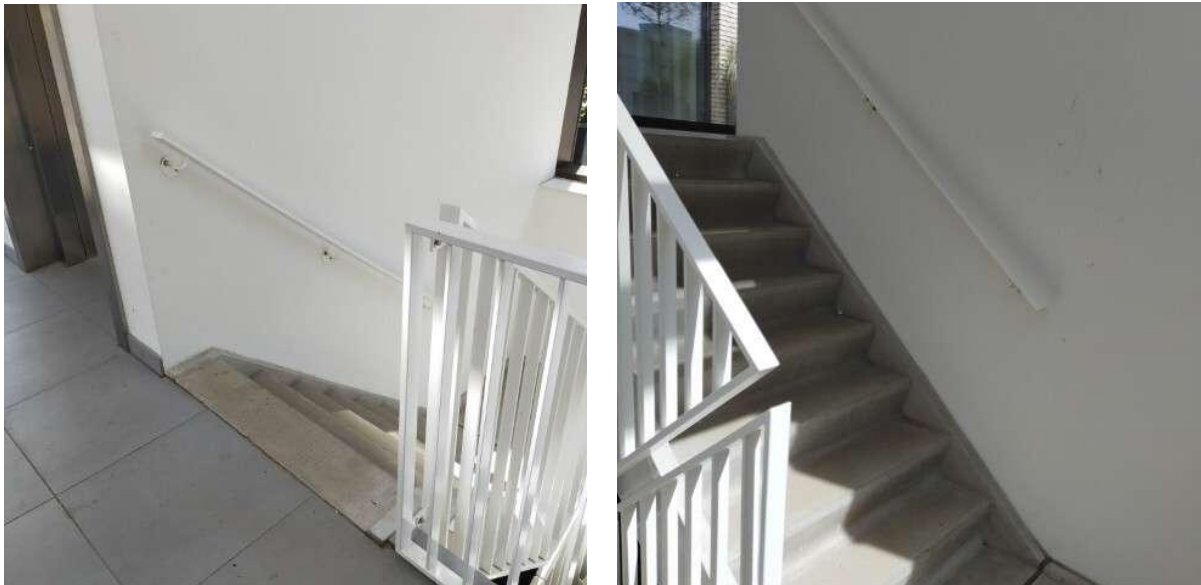
Bij de trappen naar de parkeergarage ontbreekt contrastmarkering en waarschuwingsmarkering. Ook hier zijn de leuningën niet op een juiste manier vormgegeven.

*Beide foto's: trap naar de parkeergarage.*

- Breng bij alle trappen op de bovenste trede over de volle breedte contrastmarkering aan en op de overige treden tot circa 30cm vanaf de zijkant.
- Breng bij alle trappen aan de bovenzijde waarschuwingsmarkering aan (noppen), in contrasterende kleur over de volle breedte.
- Zorg er bij alle trappen voor dat de leuning zowel aan de onderkant als bovenkant 30cm horizontaal doorloopt.
- Zorg ervoor dat de trapleuningen van boven naar beneden geheel doorlopen, dus ook bij de bordessen. Zie ook bijlage 1. (Normering volgens NEN 9120)

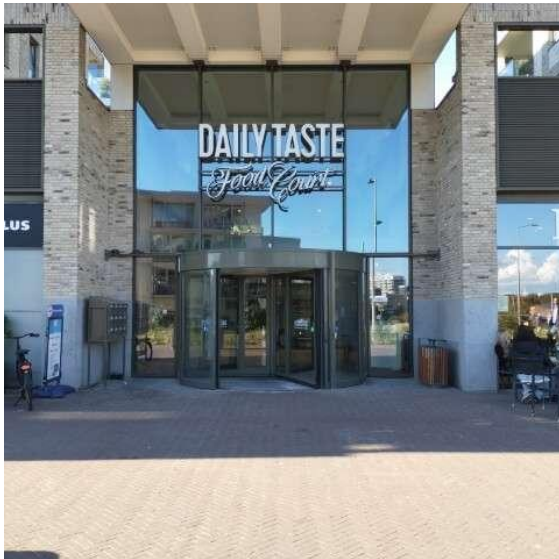
Voetgangers betreden het winkelcentrum via een ruime draaideur. Dit levert onze TestTeamleden geen moeilijkheden op.

*Draaideur aan voorzijde van het winkelcentrum*

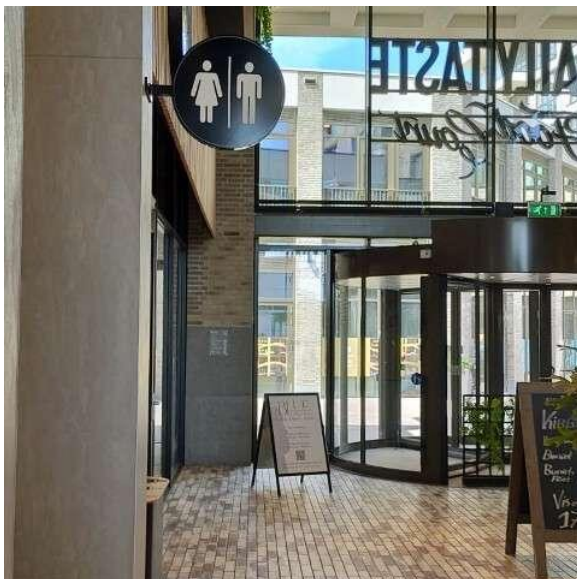
In het winkelcentrum bevindt zich een toiletgroep, met onder andere een gehandicaptentoilet. De toiletgroep is duidelijk aangegeven, maar op de bebording en de plattegrond van het winkelcentrum is niet zichtbaar dat er ook een gehandicaptentoilet is. Dit wordt pas duidelijk bij de toiletgroep zelf.

*Bewegwijzering toilet, symbool voor rolstoeltoilet ontbreekt.*

- Voeg een rolstoelsymbool toe aan de bewegwijzing en op de plattegrond, zodat mensen daar kunnen zien dat er een gehandicaptentoilet aanwezig is.
- Zorg ervoor dat het alarmkoord zich op een hoogte van 35-40cm boven de vloer bevindt. Op deze wijze is hij het best bereikbaar wanneer iemand onverhoopt valt.
- Bevestig een closetrolhouder met closetrol aan een van de armsteunen.
- Breng een spiegel aan boven de wastafel met een onderrand op een hoogte van maximaal 90cm boven de vloer en tot een hoogte van 190cm boven de vloer.
- Monteer op de binnenzijde van de deur een horizontale beugel over de volle breedte, hoogte tussen 75-85cm. Hiermee valt de deur van binnenuit gemakkelijker te sluiten.
- Verplaats de prullenbak naar de andere zijde van de wasbak.
- Zorg voor twee kledinghaken op een hoogte van 135cm en tenminste 50cm uit een inwendige hoek.

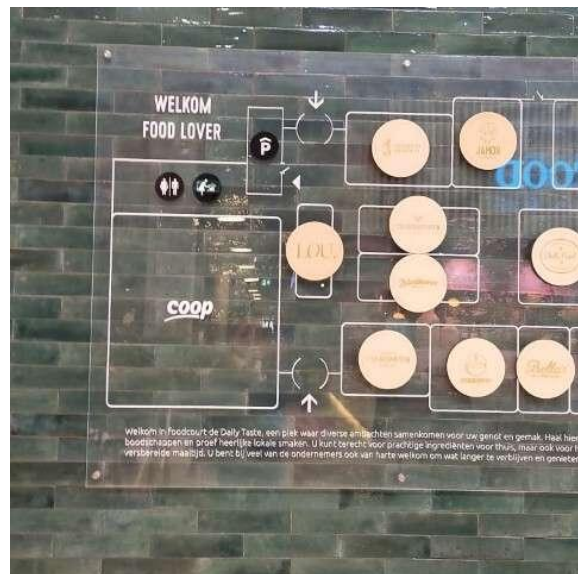
*Plattegrond van het winkelcentrum, rolstoeltoilet staat niet aangegeven.*

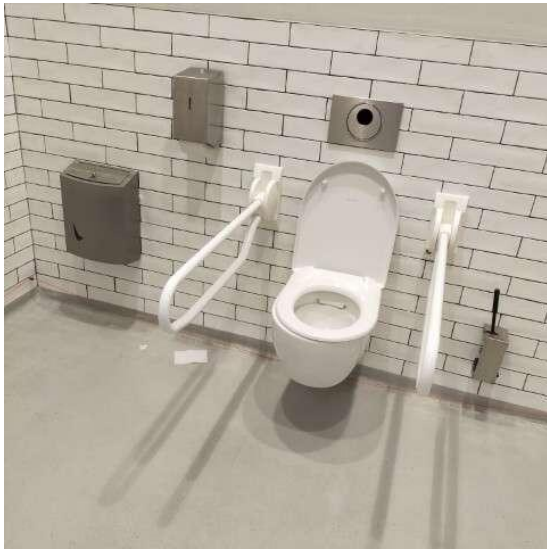
Het gehandicaptentoilet zelf ziet er prima uit. De deur draait naar buiten open, het is ruim genoeg, er is ruimte naast het toilet om een transfer te maken, er is een onderrijdbare wastafel, en de kraan heeft een lange bedienhandel. We zien een paar aandachtspuntjes: het alarmkoord hangt te laag, de toilettol is niet goed bereikbaar vanaf de toiletpot, een spiegel en een beugel om de deur gemakkelijk dicht te trekken ontbreken, de papieren handdoekjes zijn moeilijk bereikbaar door de prullenbak die hieronder staat en het kledinghaakje op 2m hoogte is niet bereikbaar voor iemand in een rolstoel.

*Binnenzijde gehandicaptentoilet*

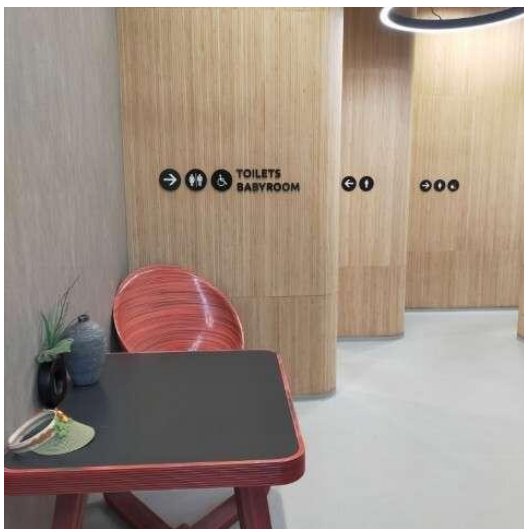
*Bewegwijzing naar de toiletten toe*

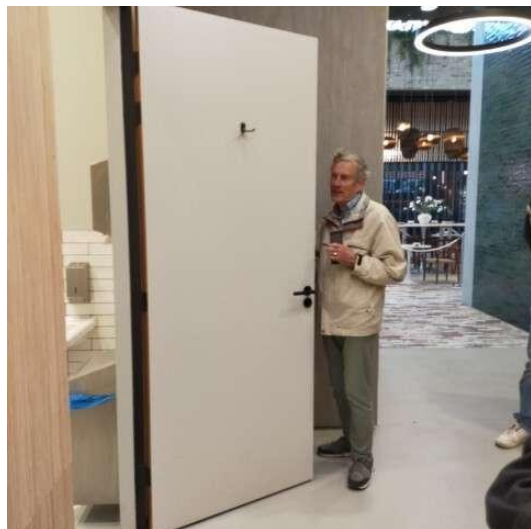
*Binnenzijde deur gehandicaptentoilet, horizontale beugel ontbreekt.*

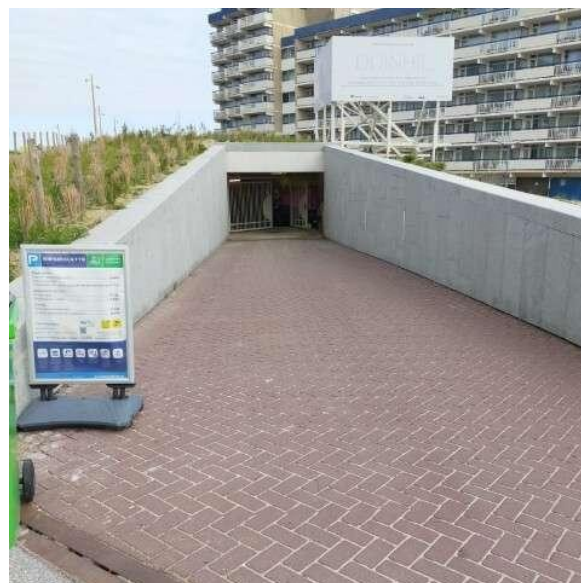
In de Biesieklettestalling bevindt zich onder andere de strandrolstoelverhuur. Dat betekent voor mensen die een strandrolstoel huren, dat zij deze rolstoel de helling op moeten trekken en daarna via de helling hun weg omhoog moeten vervolgen om bij het strand te komen. Dat is alleen mogelijk voor mensen met een prima conditie. Voor een groot deel van de bezoekers zal dit fysiek te zwaar zijn. Dat er strandrolstoelen te huur zijn in de stalling is alleen te zien op het bord bovenaan de helling. De rolstoelen zijn niet zichtbaar voor mensen die langs de stalling lopen, en veel bezoekers zullen niet weten dat hier strandrolstoelen te huur worden aangeboden.

*Hellingbaan naar de Biesieklettestalling*

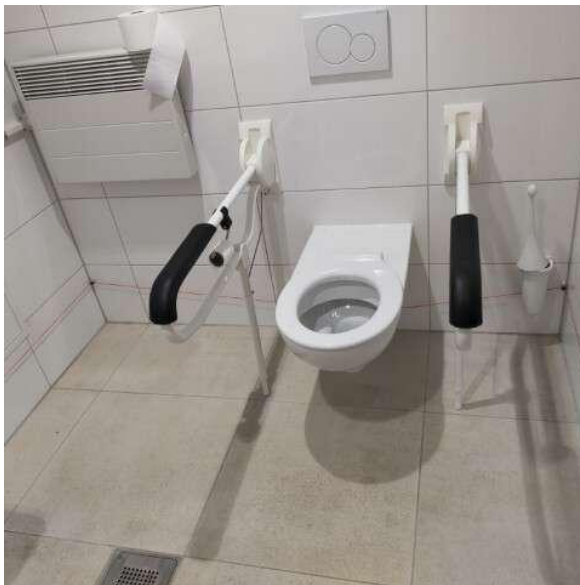
Aan de binnenzijde van de deur is een horizontale beugel nodig. Verder is het afsluithaakje te klein om gemakkelijk te bedienen voor mensen met handproblemen. De kraan is voorzien van een sensor. Een alarmkoord is aanwezig, maar hangt te laag. Er zijn geen kledinghaakjes aanwezig. De bewegwijzering naar het toilet ontbreekt.

*Binnenzijde toiletruimte*

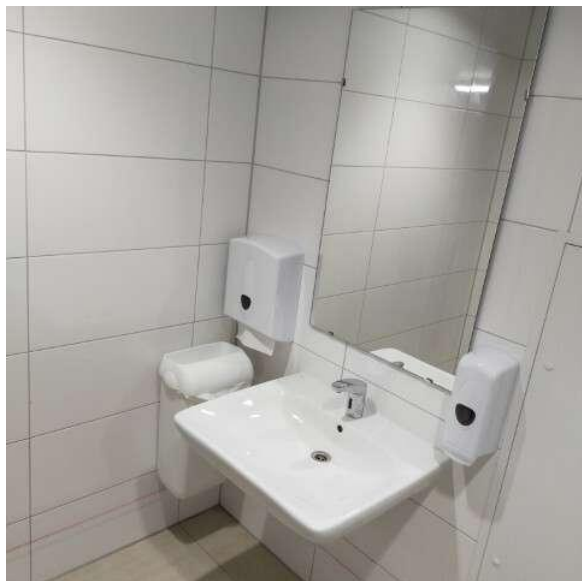
*Wastafel met spiegel in toiletruimte*

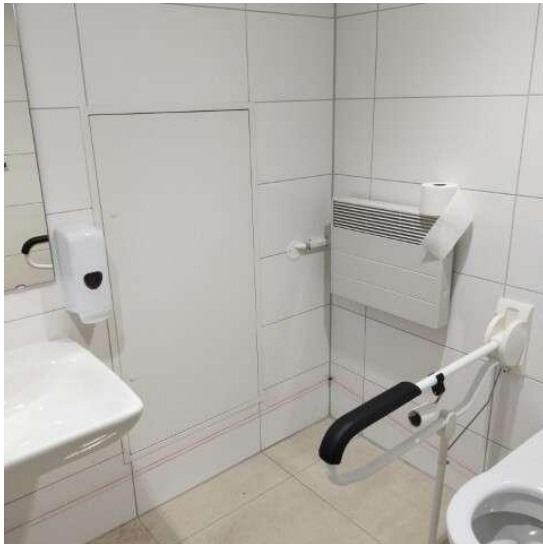
*Ruimte naast de toiletpot is voldoende*

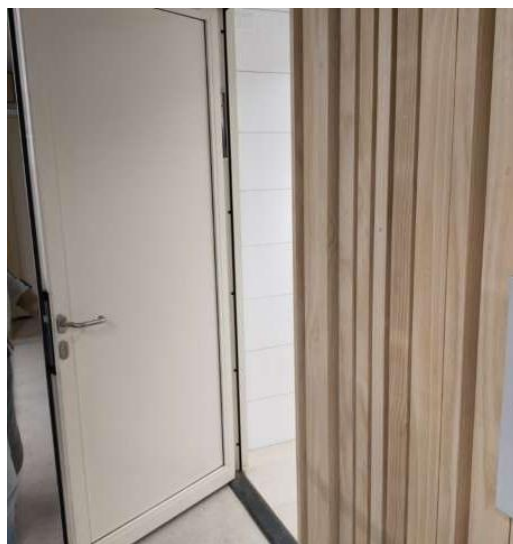
*Binnenzijde toiletdeur zonder horizontale beugel*

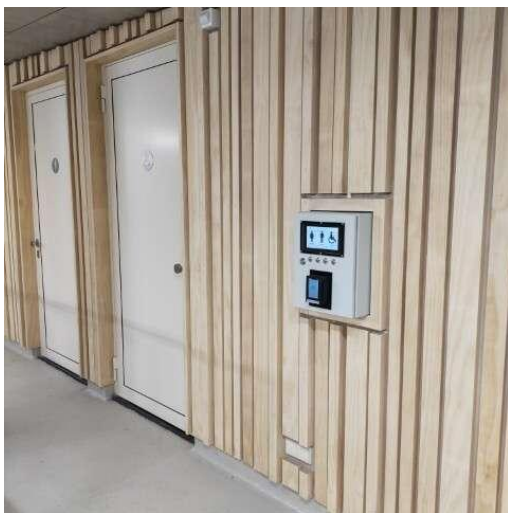
Gebruik van het toilet kost €0,50. Dit moet betaald worden via een automaat, waarvan het bedieningspaneel op een hoogte tussen 0,9 en 1,2m bevindt. Voor mensen die een rolstoel gebruiken is dat prima. De uitleg over de verschillende knoppen is echter niet voelbaar. Daardoor is de automaat voor mensen met een visuele beperking onbruikbaar.

*Buitenzijde toiletdeur met rolstoelbordje. Daarnaast de betaalautomaat om het toiletbezoek te betalen.*

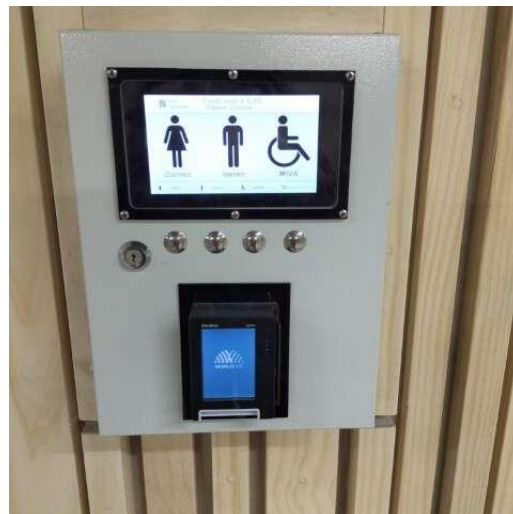
*Geldautomaat om toiletbezoek te betalen. De uitleg van de knoppen is niet voelbaar.*
