**TEST CENTRUM AMARE**

**'HUIS voor CULTUUR, EDUCATIE, EVENTS en ONTMOETING'**

**SUIJPLEIN 150 - 2511 DG DEN HAAG**

Dinsdag 4 april 2023, 14.00 – 16.00 uur

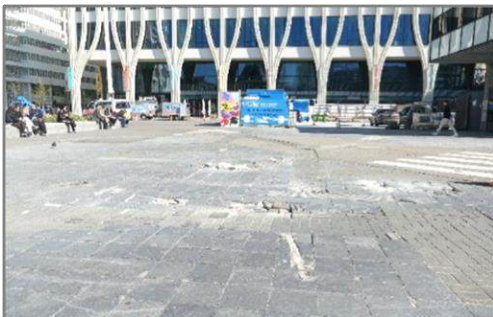
*De bestrating ligt nu nog gedeeltelijk open*

Zowel aan de zijde van het Spui als aan de zijde van de Turfhaven bevindt zich een toegang in de vorm van twee royaal bemeten draaideuren (tourniquets). Wat we nog missen is een *blindengeleidelijk* om de precieze plaats van de toegang aan te geven. Voor rolstoelen, scootmobielen en dergelijke zijn er geen problemen.

- Het ziet er naar uit dat op korte termijn nog iets aan de bestrating voor de deur zal gebeuren. Neem aan de zijde van de Turfhaven de aanleg van een blindegeleidelijk richting de toegangsdeur van Amare mee.

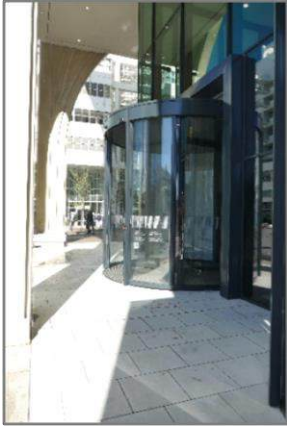
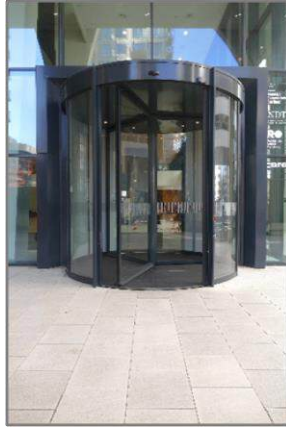
Alle zes TestTeamleden hebben onafhankelijk van elkaar een van de ingangen kunnen vinden en bij binnenkomst geen problemen ondervonden.

*Drie impressies van de toegangspartijen; links Spui, midden en rechts Turfhaven*

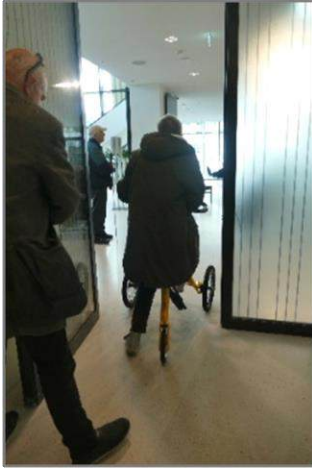
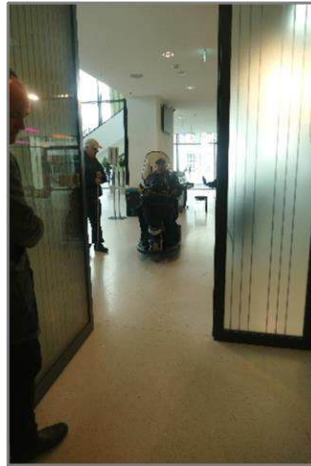
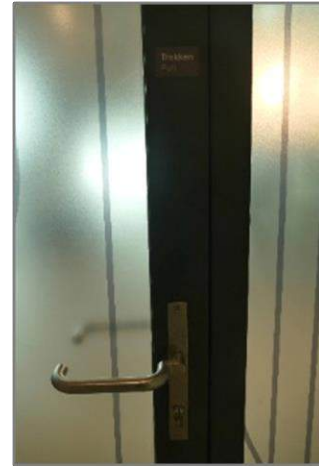
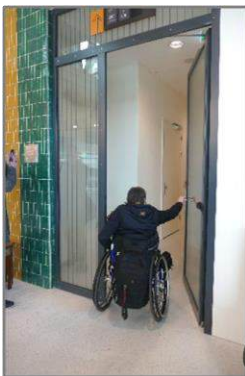
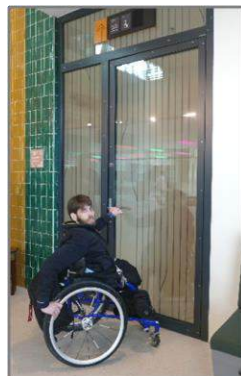
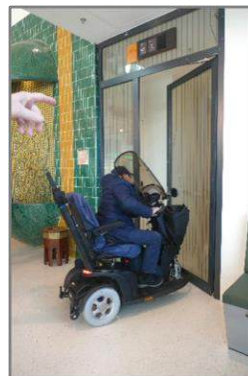
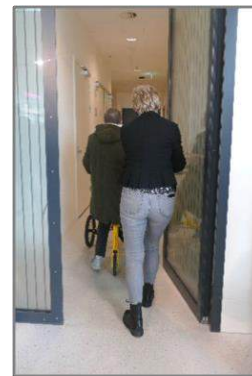
1. Wat punt 1 betreft is al aangegeven dat drempels afwezig zijn.
2. Alle deuren lijken qua breedte identiek te zijn. In geopende toestand hebben zij een vrije doorgang van 85 cm. (bouwbesluit eis). Ook voor een groter model rolstoel is dat voldoende.
3. De benodigde trekkracht is met behulp van een unster gemeten en komt uit op 3.5 kilogram, wat neerkomt op 35 Newton, oftewel slechts iets meer dan de toegestane kracht van 30 N.

Het lukte alle TT-leden om zonder problemen de deuren in beide richtingen te passeren. Adviezen zijn dus verder niet nodig. De foto's geven nog een paar situaties weer.

*De foto's laten zien dat de diverse deuren goed doorgankelijk zijn*

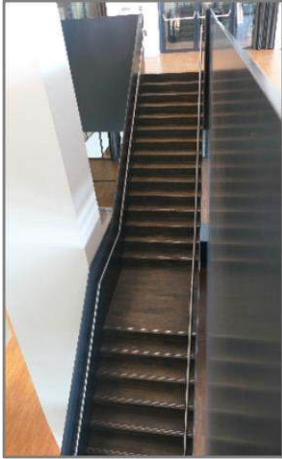
In het midden van het gebouw bevindt zich een lange trap van 2x15 treden. Die kwam op een aantal TT-leden een beetje 'unheimisch' over. Wij vrezen dat daaraan niets te doen valt. Bij goede beschouwing is te zien dat de treden duidelijk gemarkeerd zijn, zij het de bovenste niet anders dan de tussentreden.

*2x15 treden*

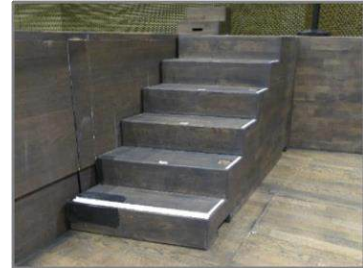
Een gevalletje apart is het trapje rechts-vooraan in de concertzaal. Een leuning ontbreekt, hoewel de gaten om die te kunnen aanbrengen wél aanwezig zijn. De onderste trede is goed gemarkeerd, duidelijk te zien op de foto, maar bij de bovenste trede is dat verzuimd.

*Concertzaal-trapje*

Breng een leuning aan die zowel aan de onderkant als bovenkant 30 cm doorloopt. Breng op de bovenste trede over de volle breedte contrastmarkering aan en op de overige treden tot circa 30 cm vanaf de zijkant.

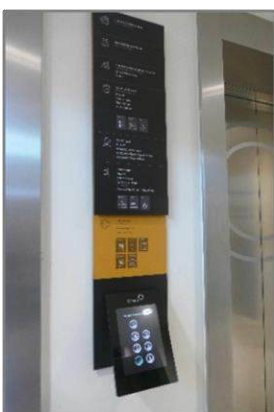
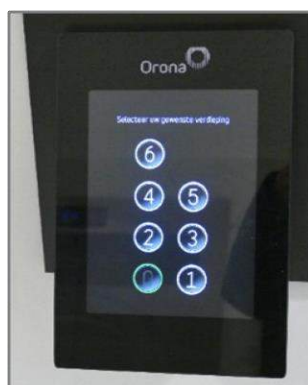
Bij de liften hebben veel mensen moeite met het centrale bedieningspaneel en de touchscreenbediening buiten de lift. De lift moet worden opgeroepen door op **het** touchscreen op het verlangde nummer te drukken. Dat hierna één van maar liefst vier liften opgeroepen wordt, is een goed punt. Maar eenmaal in de lift is er geen verandering meer mogelijk. Ook iemand die op het laatste moment nog in de lift springt is 'overgeleverd' aan wat er al eerder buiten de lift is aangevraagd. In de liftkooi bevinden zich weliswaar knoppen voor de diverse verdiepingen – zelfs voorzien van een aanduiding in braille – maar deze zijn niet aangesloten. De knoppen in de lift zijn hiermee overbodig. Mensen met een visuele beperking zijn niet in staat een touchscreen te bedienen. Hierdoor kunnen zij niet zelfstandig gebruik maken van de liften in Amare.

*Van links naar rechts: aanduidingen en touchscreen naast de lift, beide in detail, en een voorbeeld van de knoppen in de liften*

De lettergrootte van het informatiepaneeltje naast de liften echter is beslist onvoldoende. Er staat te veel informatie op een te klein oppervlak.

- Vervang de touchscreenpanelen door een systeem dat ook voor mensen met een visuele beperking bruikbaar is.
- Zorg ervoor dat de lift ook bediend kan worden door middel van de knoppen in de lift zelf.
- Vervang het informatiepaneeltje naast de liften door een paneel dat goed leesbaar is. We adviseren lettergrootte 14 in een duidelijk lettertype. Let hierbij op een groot kleurcontrast tussen letter en achtergrond. Zie voor meer informatie hierover bijlage 2.
- Zet het geluidsniveau van de omroepberichten in de liften luider om de verstaanbaarheid te vergroten.

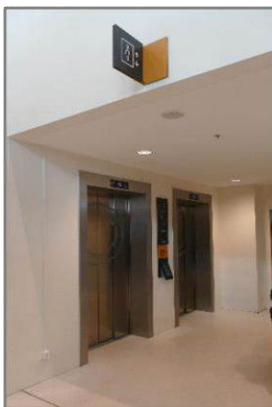
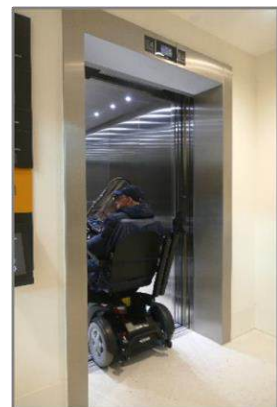
Overige opmerkingen over de liften: de aanduiding van de lifthalletjes op een naar buiten geklapt bordje lijkt ons duidelijk genoeg. De aanduiding op de liftdeuren – 0, 1, 2, ... - is dat ook, bijna té groot. Gemeten is dat de liftdeuren na opening 10 seconden blijven stilstaan als er geen beweging plaatsvindt; anders is dat langer, maar in alle gevallen dus lang genoeg.

*De vindbaarheid en de fysieke toegankelijkheid van de liften is goed*

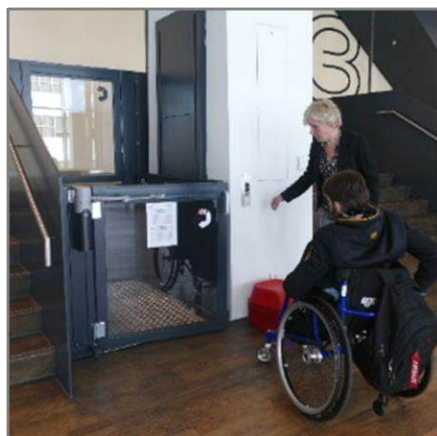
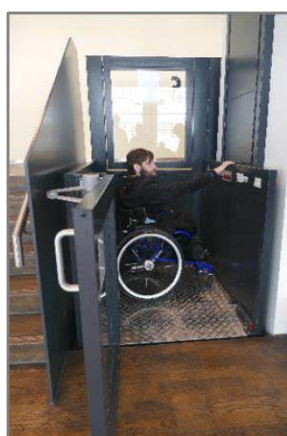
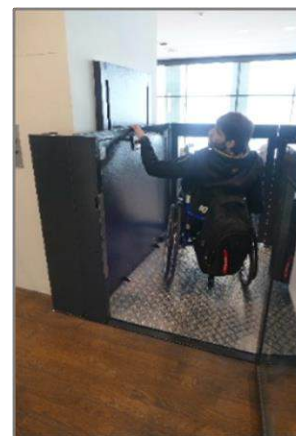
*Het hefplateautje op de derde verdieping in diverse stadia*

Ten slotte nog het hefplateautje op de derde verdieping, noodzakelijk om bepaalde plaatsen in de concertzaal te kunnen bereiken. Op het toegangsdeurtje is een A4-tje bevestigd met in het Nederlands en Engels een gebruiksaanwijzing. We vragen ons af hoeveel mensen hiervoor de moeite en tijd nemen. Het indrukken van de gewenste knoppen is een vanzelfsprekendheid, dat die knoppen steeds ingedrukt moeten blijven ook (voor de veiligheid), maar dat daarvoor een wachttijd van circa een minuut in acht moet worden genomen is dat niet. Voordat de wachttijd is verstreken wordt er al gedacht aan een defect.

- Als de wachttijd wordt bekort tot 10 of maximaal 15 seconden neemt het gebruiksgemak van dit liftje toe. (En is het A4-tje waarschijnlijk ook niet meer nodig.)

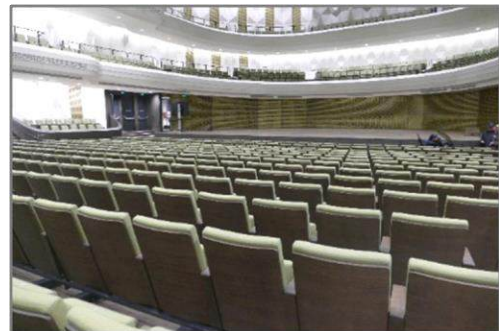
De grote theaterzaal telt acht permanente rolstoelplaatsen achterin en acht plaatsen halverwege de zaal alleen na tijdige reservering. Deze rolstoelplekken halverwege de zaal zijn met een liftje (en via de dienstruimten met een hellingbaan) bereikbaar. De zaal kon verder niet worden getest omdat het er aardeduister was en het licht niet kon worden aangedaan. Alleen het podium en de voorste vier rijen waren zichtbaar.

*De theaterzaal in het duister, de concertzaal in het licht*

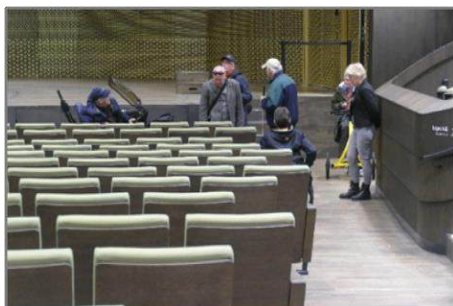
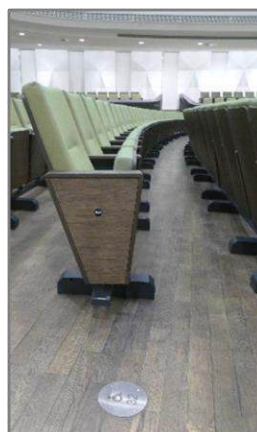
*Het TestTeam aan het werk in de concertzaal. Voorbeeld van een ingekorte rij met rolstoelaanduiding, in dit geval plaats 35*

In de concertzaal zijn aan weerszijden negen rolstoelplaatsen beschikbaar, totaal dus 18. Deze zijn op de vloer aangegeven (*zie foto's*) naast de rijen die één stoel zijn ingekort. Een begeleider kan er dus altijd naast plaatsnemen.

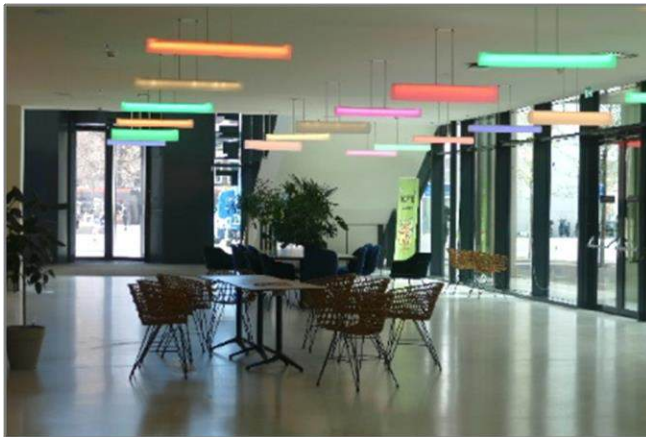
Ten slotte nog een beeld van de zitruimte in de grote hal op de begane grond. De stoeltjes zullen binnenkort worden vervangen omdat ze niet stapelbaar zijn.

*Zitruimte in de centrale hal*

- Schaf een combinatie aan van stoelen mét en zónder armleuningen, bijvoorbeeld in de verhouding 1:3.

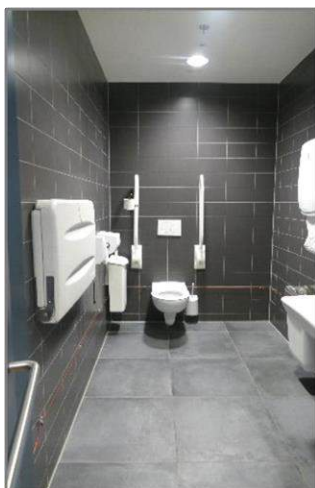
Het precieze aantal gehandicaptentoiletten in dit gebouw is ons niet bekend, maar het zijn er vele, in elk geval genoeg. Uit onderstaande foto's blijken enkele overeenkomsten en verschillen. Andere toiletten zijn soortgelijk.

*Overzichtsfoto's van twee toiletten die onderling grote gelijkenis vertonen*

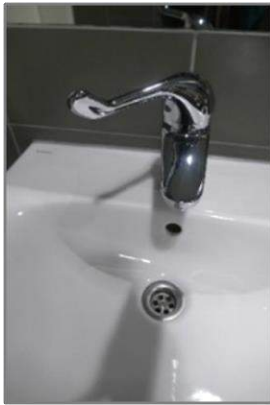
- De kraan is prima, namelijk ook bruikbaar met 'moeilijke' handen.
- Een dergelijke mooie deur-handgreep komen we niet vaak tegen!
- Er was enige discussie over de plaatsing van diverse accessoires, namelijk dichterbij de toiletspot. Maar zoveel mogelijk verspreid door de beschikbare ruimte is toch de beste oplossing.

*Wastafelkraan*

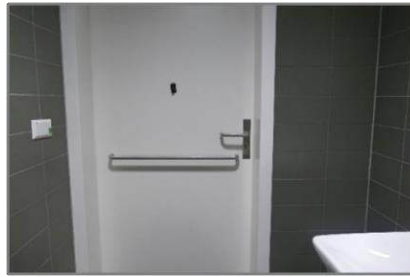
*Deur-handgreep*

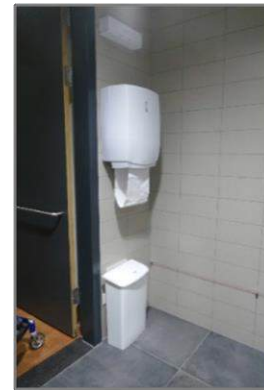
*Plaats van accessoires*

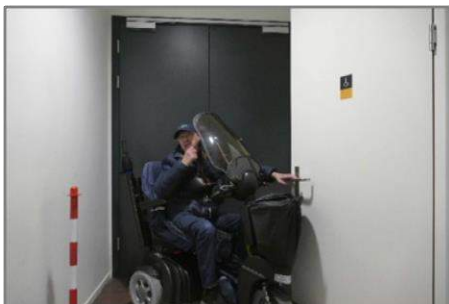
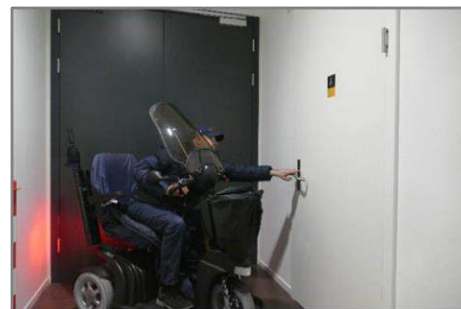
*Bij één toilet verliep de toegang zeer moeizaam*

Opmerking: Naar aanleiding van de op bovenstaande foto's zichtbare moeizame toegang werd door de gastvrouw opgemerkt dat scootmobielen op deze plaats

eigenlijk niet thuishoren. De berijder zou al eerder moeten zijn overgestapt in een leenrolstoel. Ook in verband met de plaatsen in de zalen. Amare beschikt zelf over leenrolstoelen.

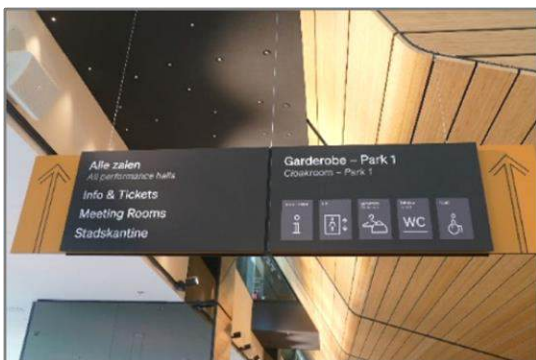
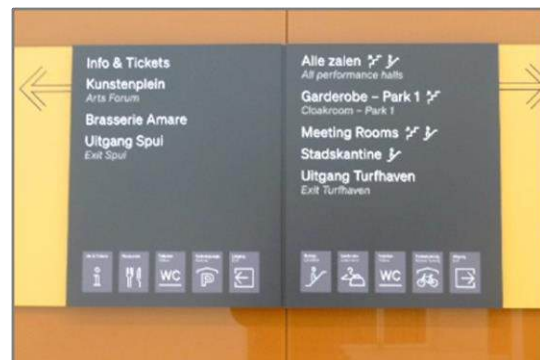
De bewegwijzering is een belangrijk aandachtspunt in dit grote gebouw. Hoe kunnen mensen met een visuele beperking, maar ook anderen, hier de weg vinden? Zonder uitpuittend te zijn laten we hier wat voorbeelden van bewegwijzering langs komen. Eerst twee voorbeelden van algemene verwijzingen. We hebben niet alle aanduidingen gecontroleerd, maar we zien wel dat de Engelse versie is uitgevoerd in lichtgrijs op een donkergrijze achtergrond. Voor mensen met een visuele beperking is het contrast tussen letter en achtergrond te klein. Ook is de belettering aan de kleine kant. Bovendien hangen deze aanduidingen tamelijk hoog.

*Twee verwijfsborden met algemene informatie*

- In bijlage 2 staan tips over infoborden, bewegwijzering en schriftelijke informatie ten behoeve van mensen met een visuele beperking. Houd hier rekening mee bij het aanvullen of aanpassen van de bewegwijzering.
- De aanduidingen op de drie deuren richting de toiletten zouden beter **opliggend** relief kunnen hebben, zodat ook mensen met een visuele beperking het verschil kunnen voelen.

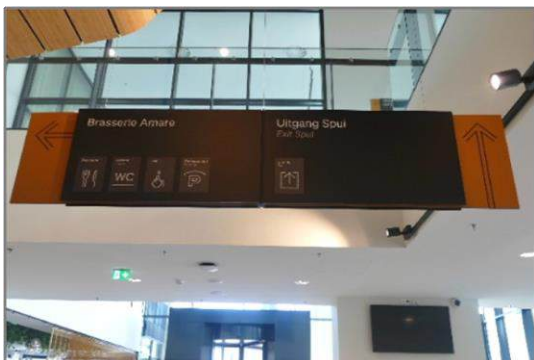
*Naar de parkeergarage?*

Bij dit derde bord zien we een verwijzing naar links naar de Parking, terwijl de interne doorgang naar de parkeergarage inmiddels gesloten is.

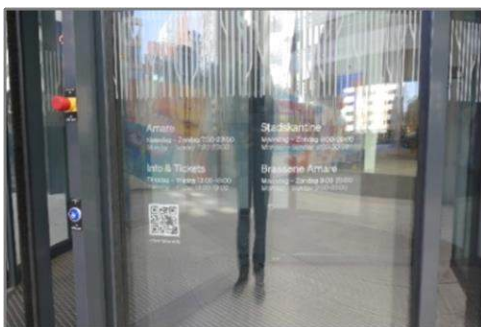
= De aanwijzingen naast de buitendeuren zijn heel slecht leesbaar. Daarvoor zijn twee oorzaken aan te wijzen: de hinderlijke spiegeling van de omgeving, en het slechte contrast van wit op doorzichtig. Dit laatste is gemakkelijk op te lossen door een donkere achtergrond te plaatsen achter de witte letters.

*Aanwijzingen naast de buitendeuren*

- De teksten naast de buitendeuren voorzien van een niet-doorzichtige achtergrond in een contrasterende kleur, bijvoorbeeld donkerblauw, zwart of donkerbruin.
- Houdt alle verwijsbordjes in dezelfde kleur, dat maakt ze beter herkenbaar.
- De stoelaanduidingen kunnen beslist in een beter contrast, bijvoorbeeld zwart op lichtgroen.

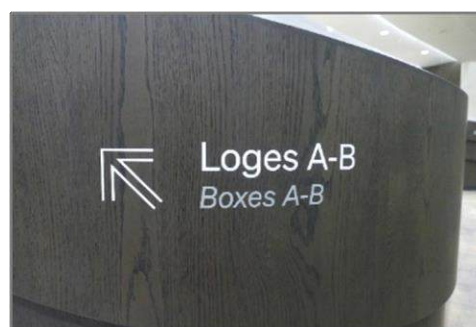
= Het testteam was over de aanduidingen in de concertzaal heel tevreden.

*Aanduiding in de concertzaal*

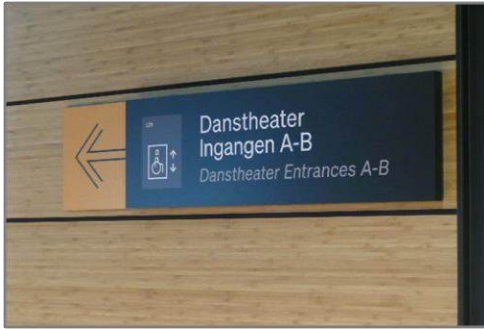
= Waarom we plotseling een blauw bordje tegenkwamen is ons niet duidelijk.

*Plotseling een blauw bordje ...*

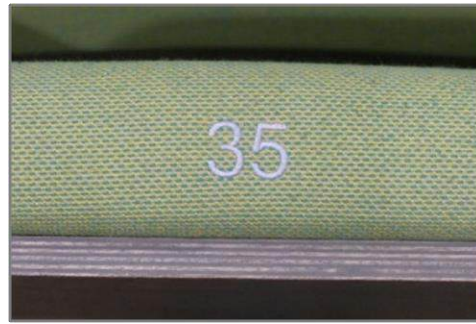
= De stoelaanduidingen in de concertzaal zijn zeer onduidelijk en daardoor niet te lezen voor mensen met een visuele beperking: grijs op lichtgroen.

*Stoelaanduiding van stoel 35 in de concertzaal*

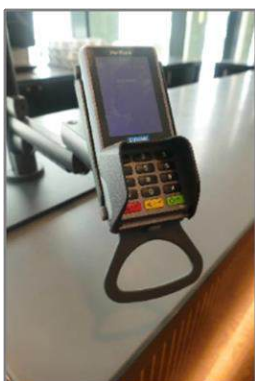
In het restaurant staan de pinapparaten in een houder. Voor betere bruikbaarheid door personen in een rolstoel moeten deze in ieder geval afneembaar zijn.

*Pinapparaat*

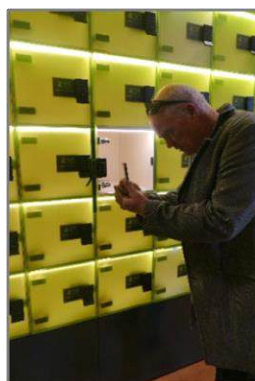
Een der slechtziende TestTeamleden merkte op dat op de toetsenbordjes van de bagagekluisjes een voelbaar puntje op de 5 ontbreekt. Dit ter oriëntatie van alle cijfers.

*Kluisjes*

- De toetsenbordjes bij de kluisjes bruikbaar maken voor mensen met een visuele beperking door andere knopjes '5' aan te brengen.
