TEST CENTRUM 'AMARE'

'HUIS voor CULTUUR, EDUCATIE, EVENTS en ONTMOETING'

Vrijdag 5 januari 2024, 14.00 – 16.00 uur

- Aanvulling speciaal ten aanzien van de beide grote zalen en de centrale trap -

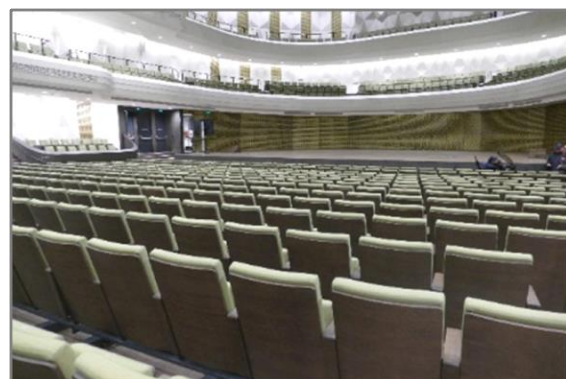
De danstheaterzaal gehuld in duister, de concertzaal in het licht

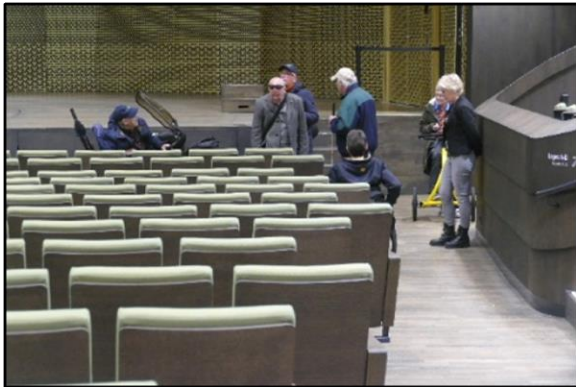
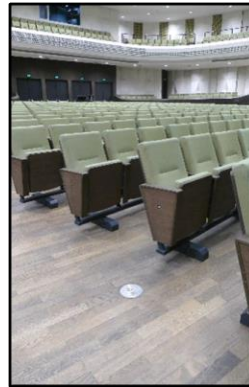
Het TestTeam aan het werk in de concertzaal. Voorbeeld van een ingekorte rij met rolstoelaanduiding, in dit geval plaats 35

Bij een zittend concert zijn aan weerszijden van rij 2, 4, 15 en 22 rolstoelplaatsen beschikbaar, dus in totaal 8. Deze zijn op de vloer aangegeven (zie foto's, als voorbeeld stoel 35 van de desbetreffende rij) naast de rijen die één stoel zijn ingekort. Een begeleider kan er dus altijd naast plaatsnemen. Bij aanmelding dient een en ander wel duidelijk te worden gecommuniceerd. Aan ons werd gemeld dat de 'begeleidersstoelen' pas enkele dagen tevoren in de verkoop gaan, als duidelijk wordt dat de naastliggende rolstoelplaats waarschijnlijk niet meer verkocht zal gaan worden.

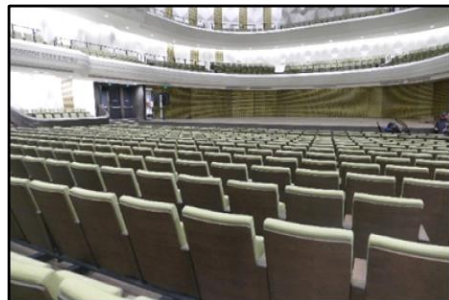
*Ingekorte achterste rij met het zicht daarvandaan naar het podium
Rechter foto: zicht op het podium vanaf de tweede rij*

Los van rolstoelplaatsen of 'gewone stoelen' is duidelijk dat vanaf de voorste rijen het zicht op het podium minimaal is. De vloer bevindt zich op ooghoogte, te laag, zoals ook door een van de gastvrouwen moest worden beaamd. Hieraan zal niet veel te doen zijn.

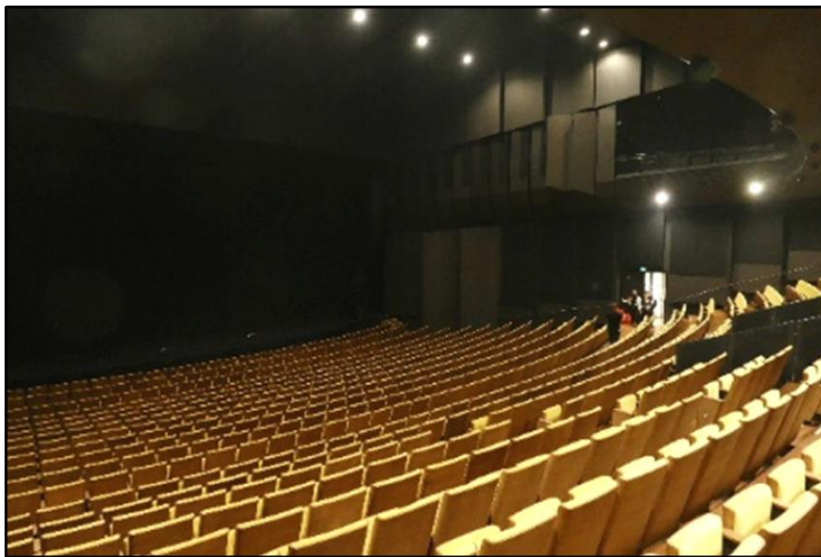
Rijen stoelen in de danstheaterzaal

De grote danstheaterzaal telt acht permanente rolstoelplaatsen achterin en acht plaatsen halverwege de zaal, alleen na tijdige reservering. Deze rolstoelplekken halverwege de zaal zijn met een liftje en met een hellingbaan bereikbaar. Deze zaal kon in april verder niet worden getest omdat het er aardeduister was en het licht niet kon worden aangedaan. Alleen het podium en de voorste vier rijen waren toen zichtbaar.

Evenals in de concertzaal zijn de rolstoelplekken op de grond gemarkeerd, en worden de naastgelegen stoelen in principe vrijgehouden voor een begeleider.

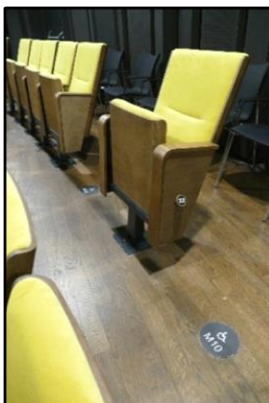
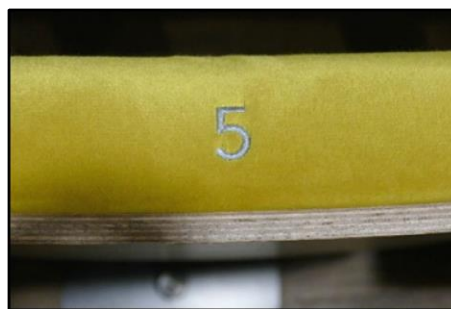
Stoelenrij met rolstoelplaats en aangegeven stoelnummer

En evenals in de concertzaal zijn de stoelnummers op de klapzitting aangebracht. Helaas in een te gering contrast, wat lastig kan zijn voor slechtzienden. Hieraan is in het verslag van 4 april al aandacht besteed.

- De stoelaanduidingen zowel in de concertzaal als de danstheaterzaal voorzien van een beter contrast, bijvoorbeeld zwart op lichtgroen.

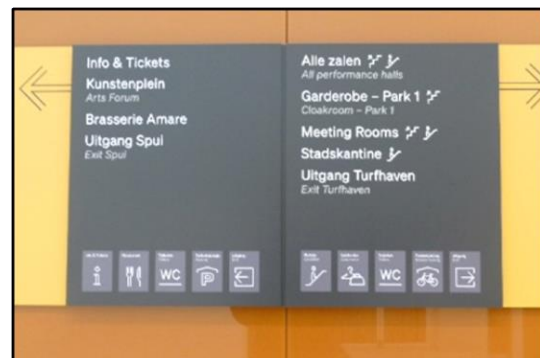
De bewegwijzering is een belangrijk aandachtspunt in dit grote gebouw. Hoe kunnen mensen met een visuele beperking, maar ook anderen, hier de weg vinden? Zonder uitpuittend te zijn laten we hier wat voorbeelden van bewegwijzering langs komen. Eerst twee voorbeelden van algemene verwijzingen. We hebben niet alle aanduidingen gecontroleerd, maar we zien wel dat de Engelse versie is uitgevoerd in lichtgrijs op een donkergrijze achtergrond. Het kleurcontrast tussen letters en achtergrond is onvoldoende, waardoor het moeilijker te lezen is. Bovendien hangen deze aanduidingen tamelijk hoog en is het lettertype aan de kleine kant.

Twee verwijfsborden met algemene informatie

- Zorg ervoor dat alle bewegwijzering een hoog kleurcontrast (≥ 60) heeft. De hoogste kleurcontrasten worden bereikt met zwart op wit.
- Zorg bij alle bewegwijzering voor een voldoende groot lettertype.
- Breng daarnaast bewegwijzering aan op de wand op een hoogte tussen 1.4 en 1.6m, zodat deze ook leesbaar is voor mensen met een visuele beperking die de tekst van dichtbij (eventueel met een loep) moeten kunnen bekijken. De bewegwijzering dient goed op te vallen door voldoende contrast met de achtergrond (≥ 30). Meer informatie over bewegwijzering is te vinden in bijlage 2.

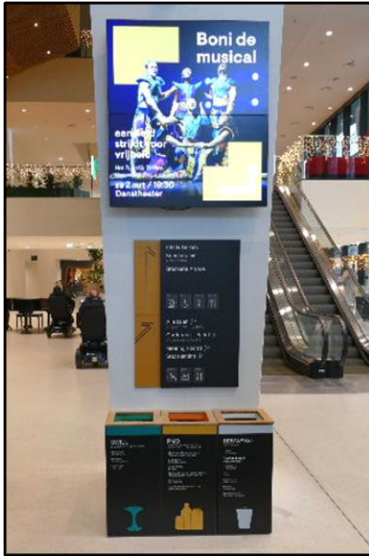
Informatie-TV-scherm

In de centrale hal bevinden zich op diverse 'strategische' punten info-TV-schermen. Tijdens de testmiddag werden hier reclames voor diverse voorstellingen. Tijdens piekuren bij de aanvang van de voorstellingen worden deze schermen gebruikt om de bezoekers de juiste weg te wijzen naar de zaal die gezocht wordt.

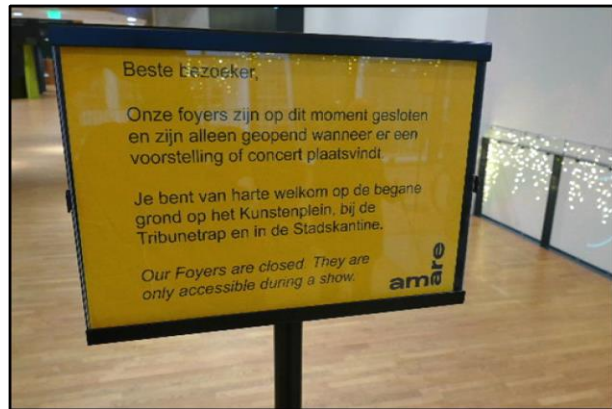
Plaatselijke informatie op een A3-tje

Op plaatselijk niveau wordt informatie verstrekt op gele A3-tjes. Voor sommige bezoekers zal deze info niet goed leesbaar zijn – want te kleine letters, maar anderszins is het contrast tussen geel en zwart goed gekozen, evenals het hier gebruikte schreefloze lettertype.

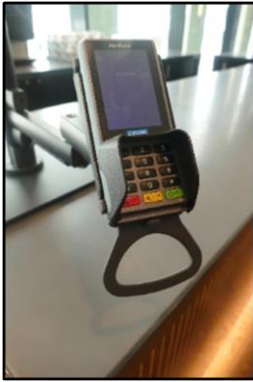
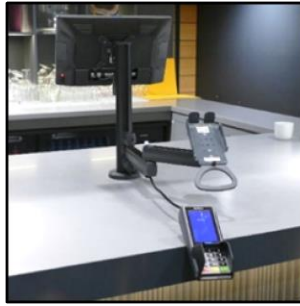
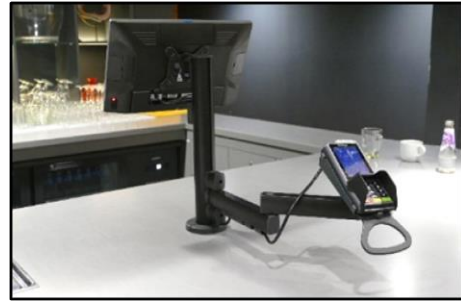
In het café-restaurant staan de pinapparaten in een houder. Voor betere bruikbaarheid door personen in een rolstoel moeten deze in ieder geval afneembaar zijn. Dit laatste blijkt zo te zijn. De apparatuur is niet draadloos, en de draad is maar nauwelijks lang genoeg, net tot aan de rand van de bar, zie de foto. Voor sommige bezoekers met een beperking kost het gebruik meer moeite dan wenselijk is.

Pinapparaat, in de houder met zwenkarm en op de rand van de bar

- Verleng het snoer aan het pinapparaat met ongeveer 50 cm.

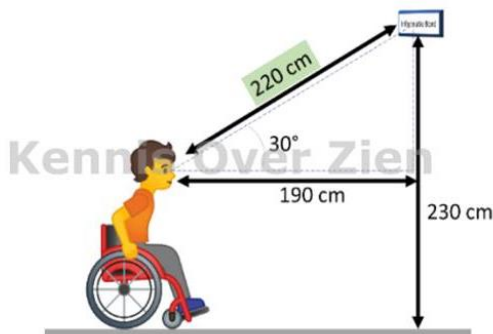
Berekening

Een bewegwijzeringsbord hangt vaak op 230cm of hoger om boven de minimale vrije loopruimte te hangen. Wanneer we uitgaan van de eerder genoemde 30° als uiterste kijkhoek en een minimale kijkhoogte van 120cm wordt het mogelijk om een minimale tekstgrootte vast te stellen voor dit soort borden, namelijk 6,6 cm. Tekst op 230cm hoog heeft een minimale grootte van 6,6 cm (3 procent van 220cm). Hangt de tekst hoger, dan wordt de leesafstand ook groter door de constant blijvende maximale kijkhoek en wordt de minimale lettergrootte ook groter

- Hoogte overliggende zijde is $230 - 120 = 110$
- Hoek vanaf kijkpunt is 30 graden
- Hoogte = Schuine zijde/sinus van 30
- $110 = \text{Schuine zijde} / 0,5$
- $110 * 0,5 = 220$
- 3% van 220 = 6,6 cm
