TEST

BROUWERIJ 'DE PRAEL'

ESPERANTOPLEIN 20

10 april 2024

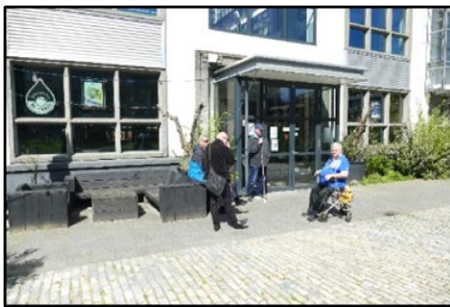
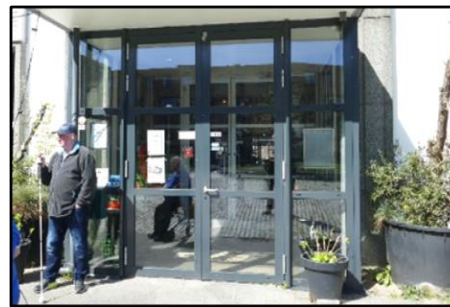
*Toegangsdeur tot De Prael aan het Esperantoplein
Al vroeg aanwezige TestTeamleden koesteren zich voor de deur in de zon*

Over de toegang tot De Prael is nog het volgende op te merken. Voor iemand die niet ter plaatse bekend is kost het soms enige moeite deze toegang te vinden. Er wordt toch minimaal een lichtreclame en/of een uithangbord verwacht. Dat is echter niet aanwezig. In het kader van al dan niet te verstrekken vergunningen van de kant van de gemeente Den Haag mag er namelijk niets buitensteken buiten de gevelwand. Helaas, anders had hier vast een ADVIES gevolgd om iets aan de zichtbaarheid te doen. Nu resteert er slechts een soort affiche achter het raam; zie bijgaande foto hieronder.

Wat de deur zelf betreft: het kost de nodige kracht om die handmatig te openen, te weten 8 Newton. Voor mensen met een schouderbeperking of minder kracht in de armen is de deur daardoor niet zelfstandig te openen.

ADVIES: De deurdranger soepeler afstellen op 30 á 40 Newton.

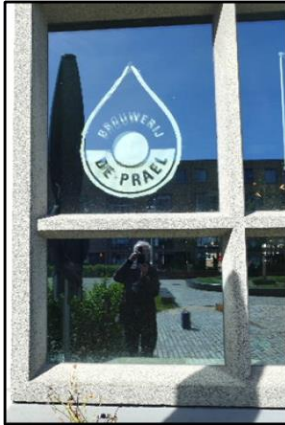
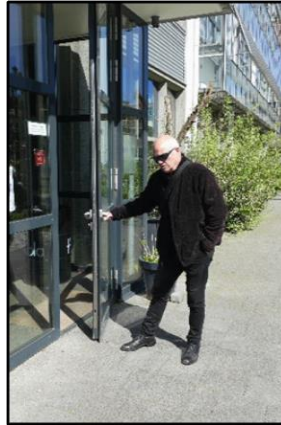
Aanduiding van de aanwezigheid van De Prael, slechts doormiddel van een affiche achter het raam; een tester opent met enige moeite de voordeur; terecht staat hier duidelijk aangegeven: 'trekken'

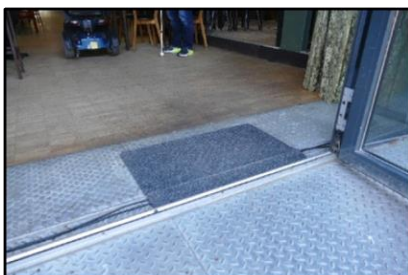
Drie gevallen noemen we hier nog even, verduidelijkt met de foto's hieronder. Bij de voordeur ligt een stalen plaat waarmee de laatste oneffenheden worden weggenomen.

Bij de zij-in- en uitgang lossen twee platen alle eventuele problemen op. Opgemerkt moet hierbij nog worden dat klanten hier nooit zullen komen, want dit betreft de leveranciersingang.

De deur tussen het cafégedeelte en de brouwerij is volledig drempelloos. E zijn hier dus geen ADVIEZEN nodig.

Drempels is drie situaties, verklaring zie hierboven in de tekst

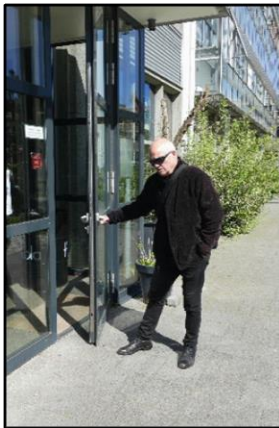
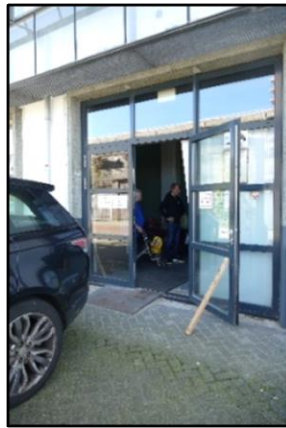
Voor- en zijdeur

Over de deuren in combinatie met een drempel is hierboven al geschreven. De breedte van alle deuren is 80 cm, als dubbele deur uitgevoerd dus 160 cm. De richtlijn is dat de vrije doorgang van deuren is ten minste 85cm breed moet zijn. Dat betekent dat de deur net niet voldoet aan de norm. Als dit in de praktijk problemen oplevert, kan dit opgelost worden door de dubbele deur te openen. Over de kracht die nodig is om een deur te openen kwam de voordeur al ter sprake. Het advies om de deurdranger soepeler af te stellen is daar ook al gegeven.

De achterdeur naar een fraai terras aan het water is nog niet genoemd. Drempel en breedte zijn goed, evenals de benodigde kracht van 3.5 N.

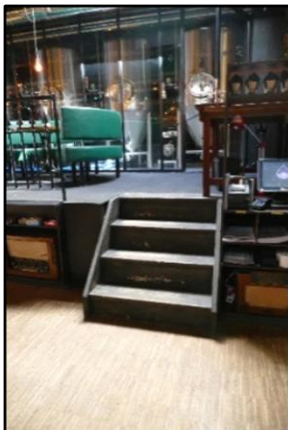
De enige 'echte' trap

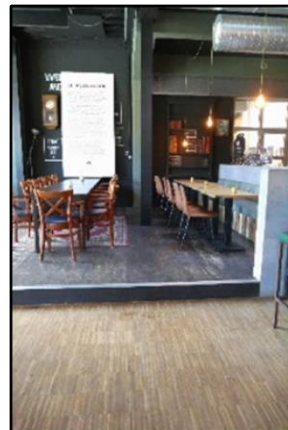
Een ander klein gedeelte ligt op krap 100 cm hoogte, vier treden. Van deze ruimte schijnt graag gebruik te worden gemaakt. We toetsen bovenstaande vier punten op het trappetje dat hier toegang toe verleent.

1. Hoogte en diepte van de treden zijn in orde.
2. Treden zijn niet gemarkeerd, zie onderstaand ADVIES 1.
3. Trapleuningen zijn niet aanwezig, zie ADVIES 2.
4. Doorlopen van de leuningen: niet van toepassing.

Opstapje naar een verhoogd gedeelte

- Breng in een contrasterende kleur op de bovenste en onderste trede markeringen aan over de volle breedte van de trap, op de beide tussentreden vanaf de zijkant tot op 30 cm er vandaan. Voor een voorbeeld: zie de bijlage.
- Breng links en rechts een leuning aan, die zowel boven als onder nog ca. 30 cm doorloopt. Zie hiervoor ook de bijlage.

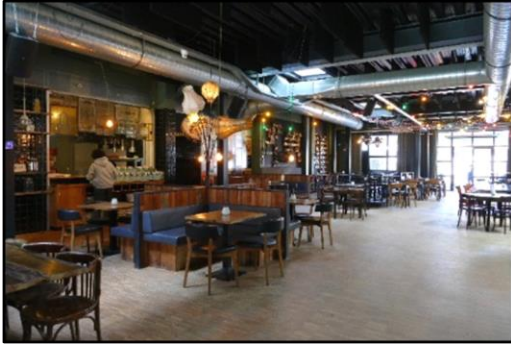
De eerste foto hieronder geeft een beeld van een groot deel van de zaak, gezien vanaf de voorzijde. Vanuit het TestTeam kwam op dat moment de opmerking over de sobere verlichting. Dat werd door de gastheer beaamd, maar: "Dit is een café, waarvoor deze verlichting passend is en dat zal en kan dus niet gewijzigd worden."

De tafels en stoelen zijn zodanig opgesteld dat passage door rolstoelen goed mogelijk is; er is ruimte genoeg. De verhoogde gedeelten van één, respectievelijk vier treden hoog werden hierboven al genoemd.

Totaaloverzicht vanaf de bar gezien

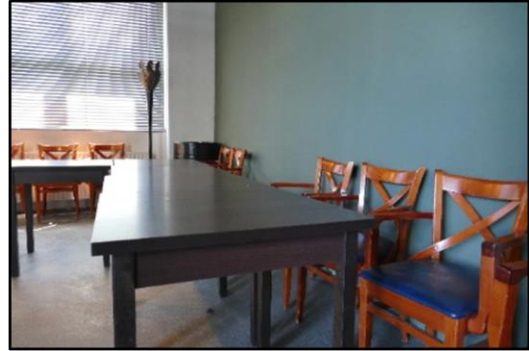
Praat- en vergaderzaaltje met ca. 15 stoelen

Rechts achter de zaak bevindt zich de bierbrouwerij; één grote ketel met de noodzakelijke toebehoren, onder andere ten behoeve van het bottelen. Normaal gesproken komen klanten hier niet. Daar bevindt zich ook een praat- en vergaderzaaltje met circa 15 stoelen. Prima ruimte en goed toegankelijk.

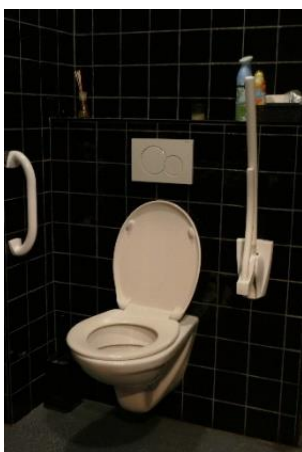
Het gehandicaptentoilet bevindt zich in een gangetje, voorbij de overige toiletten. Wat als eerste bij het TestTeam opviel was de duisternis die daar heerste. Natuurlijk is een café schaars verlicht, maar in het toilet verdient een betere verlichting de voorkeur. Bovendien is de ruimte zwart betegeld en zijn de toiletrolhouder en de prullenmand ook zwart. Op bijgaande foto's zijn die (dus) niet of nauwelijks zichtbaar, zeker voor slechtzienden.

Totaalbeeld

- + Toiletruimte is veel te donker
- + Deur draait naar buiten open, maar een handgreep om hem dicht te kunnen trekken ontbreekt
- + Opklapbare beugel ontbreekt aan een zijde
- + WC-rolhouder vanaf de pot weliswaar bereikbaar, maar moeilijk zichtbaar
- + Alarmkoord in contrasterende kleur ontbreekt.
- + Wastafelkraan is voor iemand met 'moeilijke' handen onbruikbaar

- Graag sterkere verlichting aanbrengen.
- Aan binnenzijde van de deur een horizontale handgreep van ca. 50 cm ter hoogte van de deurknop.
- Graag een tweede opklapbare steunbeugel aan de andere zijde van de toiletpot aanbrengen.
- Toiletrolhouder in een beter met zwart contrasterend kleur, bijv. wit of geel.
- Alarmkoord aanbrengen in contrastkleur, 30-45cm boven de vloer rondom in toilet. Dit verbonden met een visueel/auditief alarm binnen/buiten toilet, doorgeschakeld naar de bar of kantoor.
- Op de wastafel een thermostaatmengkraan met lange, draaibare uitloop en lange bedienhendel. Alternatief: infraroodbediening.

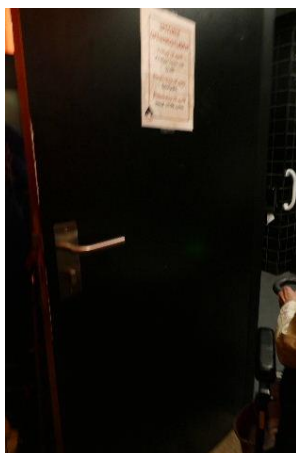
Binnenzijde deur

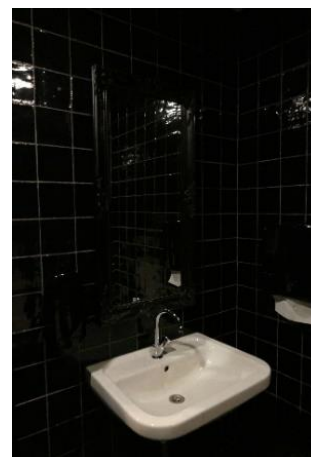
Wastafel met spiegel

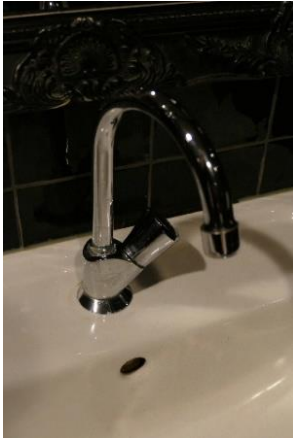
Wastafelkraan

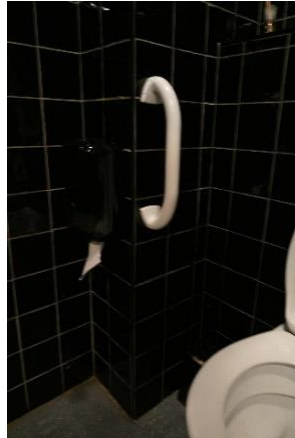
Toiletrolhouder en grijpsteun

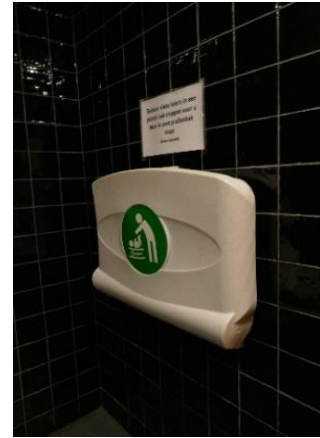
Opklapbare commode

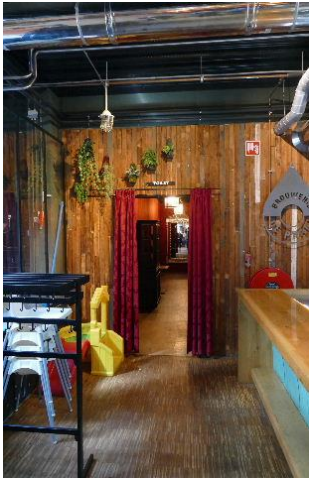
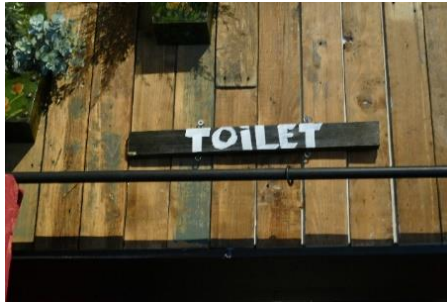
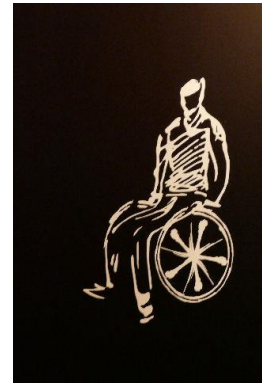
Het gangetje richting de toiletten met het verwijsbordje

*Aanduiding
gehandicaptentoilet*

Hoewel de toiletten duidelijk lijken te zijn aangegeven zou het nog beter zijn als de aanduidingen in de richting van de toiletten ook vanuit andere hoeken van de zaak – dan alleen wanneer je er eigenlijk al vlak voor staat – goed zichtbaar zouden zijn. Met een pijl in de goede richting.

De aanduidingen op de toiletdeuren zijn wel grappig bedoeld, maar voor iemand met zichtproblemen moeilijk te begrijpen.

- Midden in de zaak aan het plafond een verwijzing met een pijl aanbrengen naar het gangetje met de toiletten.
- Het is wenselijk om de verschillende aanduidingen van de toiletten duidelijker vorm te geven.

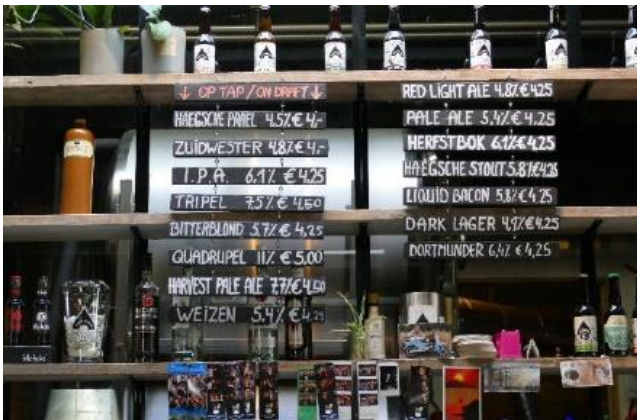
Prijslijst van de drankjes

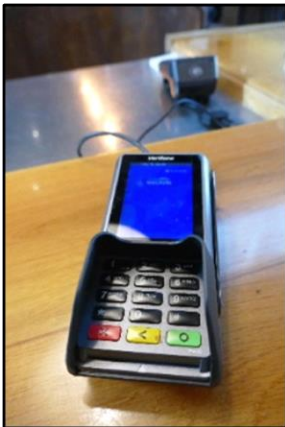
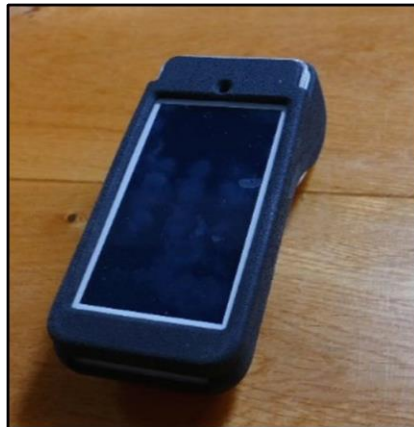
In het café-restaurant aan de bar staat een pinapparaat in een houder en is de andere geheel losliggend. Beide apparaten zijn ook voor personen in een rolstoel of scootmobiel goed bereikbaar en dus ook bruikbaar.

In een houder en geheel los

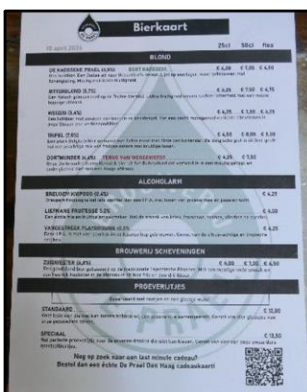
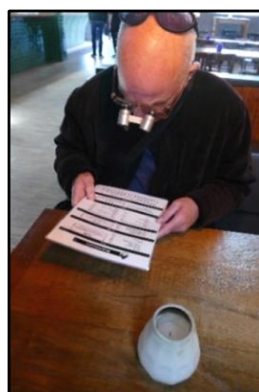
De leesbaarheid van beide kaarten is redelijk te noemen. De letters moeten echter niet kleiner worden – bij een herdruk – dan ze nu zijn.
Beide TestTeamleden met een visuele beperking konden met de hun ten dienste staande optische en computertechnische hulpmiddelen met de kaarten goed uit de voeten.

Bierkaart

Lezen met diverse optische hulpmiddelen
