## **TEST**

**LYCÉE FRANÇAIS VINCENT VAN GOGH**  
=  
**LYCÉE FRANÇAIS DES PAYS-BAS**

18 november 2022

# TEST FRANSE SCHOOL LYCÉE FRANÇAIS VINCENT VAN GOGH

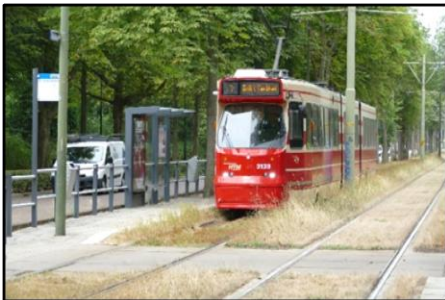
De dichtstbijzijnde halte is die van tramlijn 1 (Scheveningen Noord naar Delft Tanthof, na 2025 ook rolstoeltoegankelijk), slechts 50 meter van de voordeur verwijderd, maar ook tramlijn 11 (halte Duinstraat, 400 meter lopen) en bus 22 (100 m, halte Prins Willemstraat) zijn goede opties.

*Lijn 1 op de Scheveningseweg,  
halte Duinstraat*

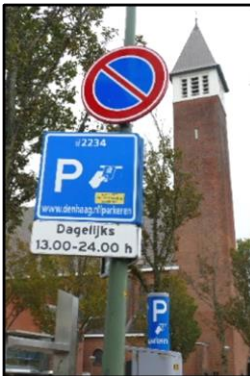
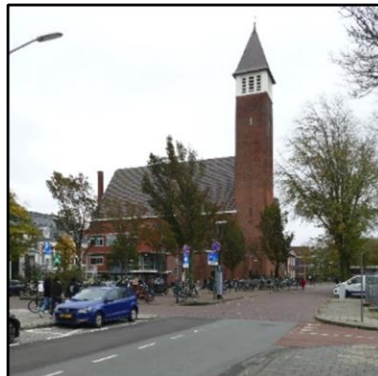
In deze omgeving geldt overigens een parkeerregeling van 13:00 tot 24:00.

*De parkeerregeling aan de voet  
van de markante kerktoren*

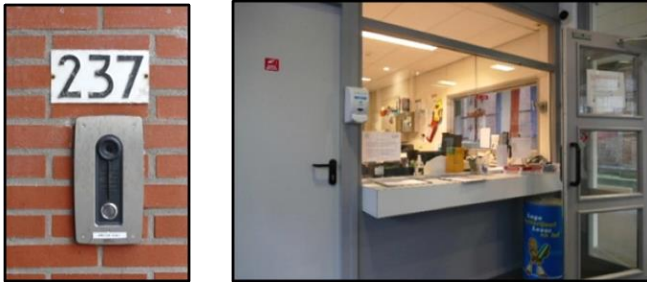
Wat opvalt is dat alle leerlingen naar binnen (en later naar buiten) moeten door slechts een halve dubbele deur. Dit schijnt altijd goed te gaan. Ten tweede: Om binnen te komen moet naast de voordeur worden aangebeld. "Stevig drukken" staat nog onder de bel. De conciërge of diens plaatsvervanger drukt dan open. De leden van het TestTeam hadden geen problemen met naar binnen komen, ook niet om de ingang te vinden. De deurbel bevindt zich op een hoogte van circa 1.40m. Dat is net iets te hoog voor iemand die gebruik maakt van een handbewogen rolstoel.

*De bel bij nummer 237 en de conciërgeruimte*

**ADVIES:**

Verlaag de deurbel naar een hoogte tussen de 1.00 en 1.20m.

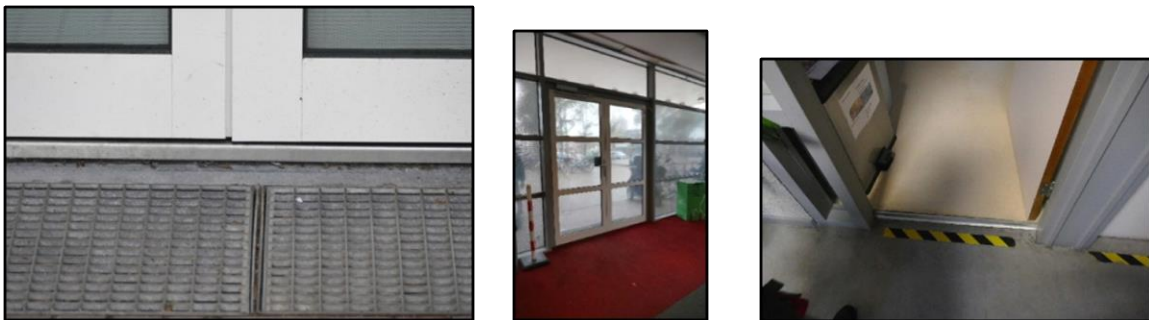
Onder de voordeuren bevindt zich een drempel van enkele centimeters hoog. Later bleek dat dit ook meteen de enige drempel was die we tegenkwamen: het gebouw is geheel drempelloos, in elk geval binnen de maximale waarde van 2 cm. De markering van diverse mini-drempels op de begane grond bleek een uitvloeisel te zijn van 1.5 m-aanduidingen uit de tijd dat Corona op z'n hoogtepunt was.

*Links en midden: drempel van de voordeur van buitenaf en van binnenuit gezien. Rechts: gemarkeerde 'drempel' van een van de personeelsruimten in de benedengang*

**ADVIES:** Een vlak van ca. 500x2000mm bestaande bestrating langs de entreedeuuren uitnemen en ca. 20mm hoger herstraten, op afschot naar omliggende bestrating.

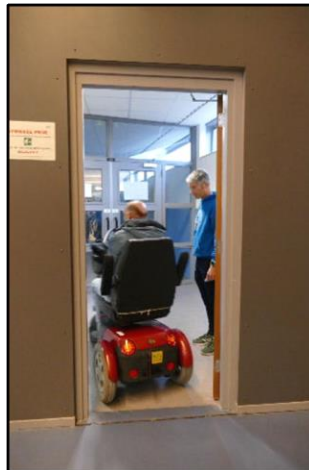
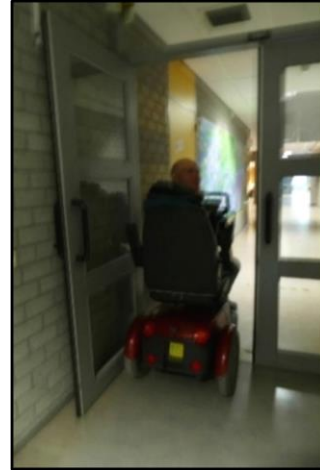
Alle deuren in het gebouw zijn breed genoeg om een scootmobiel (en dus ook een rolstoel) door te laten, rond de 80 cm. De deuren zijn in verband met de brandveiligheid in principe altijd gesloten en moeten dus ook altijd worden opgeduwd of opengetrokken. Bij het opentrekken is van belang met hoeveel kracht dit dient te gebeuren, uitgedrukt in Newtons. Voor binnendeuren is het toegelaten maximum 35N. Met behulp van een unster (zie foto) is dit te bepalen. Waar wij konden meten werd deze waarde gehaald. Soms konden we niet meten omdat de haak van de unster niet om de handgreep paste. We hadden de indruk dat de waarde vaak op het dubbele uitkwam, rond de 70 à 80N.

*Een unster aan een handgreep en twee voorbeelden van deuren*

- Deurbreedte (vrije doorgang) waar mogelijk min. 850mm. Het minimum voor een bestaande rolstoelgeschikte vrije doorgang is 800mm.
- Wanneer de benodigde trekkracht op een deur hoger is dan 35N dient de dranger lichter te worden afgesteld.

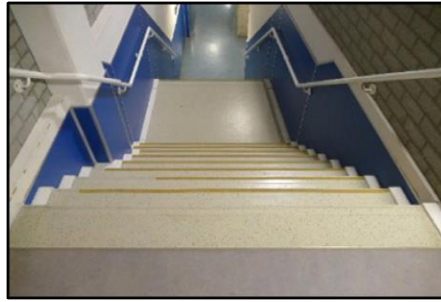
De contrastmarkering van traptreden dient aan een aantal voorwaarden te voldoen. Ten eerste moet de markering voldoende contrasterend van kleur zijn. Geel op donkerblauw is beter dan (hetzelfde) geel op lichtgrijs, of lichtblauw op blauwgrijs. Zie ook de foto's.

Volgens de richtlijnen dienen alle tussentreden (dat wil zeggen alle treden behalve de bovenste en de onderste) niet volledig gemarkeerd te zijn, alleen de circa 30 cm vanaf de beide zijkanten. Hoewel de treden hier over de volle breedte gemarkeerd zijn, zien wij geen reden om dit aan te passen.

*Links en midden: Markering over de volle breedte met goed contrast  
Rechts: Idem met minder contrast*

- Zorg voor een groter kleurcontrast op de trap met lichtblauwe treden en blauwe markering.
- Voorzie trappen zonder markering van markering volgens de richtlijnen:  
Op de rand van de onderste en bovenste trede van de trap, ten behoeve van slechtzienden contrastmarkeringen aanbrengen.  
Op alle tussentreden aan beide zijden contrastmarkeringen aanbrengen, tot 300mm vanaf elke leuning. Bij treebreedten tot 900mm deze overall over de volle breedte aanbrengen.

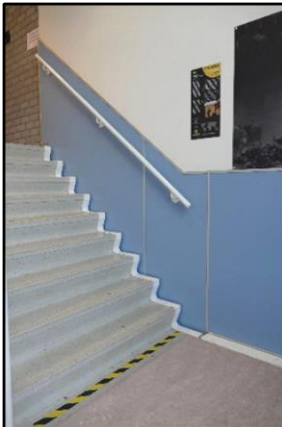
*Beide trappen  
géén markering*

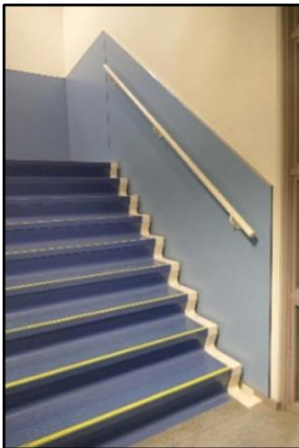
Hieronder op foto A is de leuning aan beide zijden te kort. Op de tweede foto loopt de leuning mooi door.

*A. Zowel onder als boven is de leuning te kort*

- Leuningen aanpassen zodat deze op alle uiteinden (ook op de tussenborden ('rustplateaus')) tenminste 300mm horizontaal doorlopen, zodat blinde en zeer slechtziende personen hun weg naar boven of naar beneden gemakkelijker kunnen vinden door alleen maar de leuning te volgen.

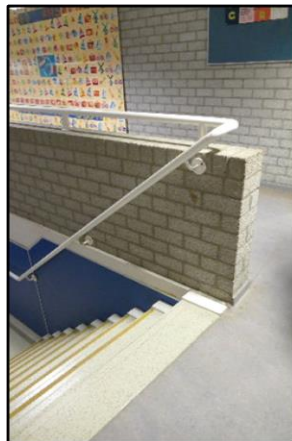
B

*B. Bovenaan goed doorlopende leuning*

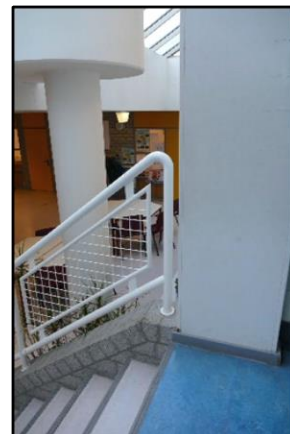
Op foto C is weer iets anders aan de hand. Door de onderlinge positie van de leuning en de pilaar is voor een slechtziende die naar beneden wil de leuning helemaal niet te vinden. En iemand die naar boven wil weet hier ook niet hoe hij nu verder moet. (Trap richting de toneelzaal.)

*C. Bovenaan slecht bereikbare leuning*

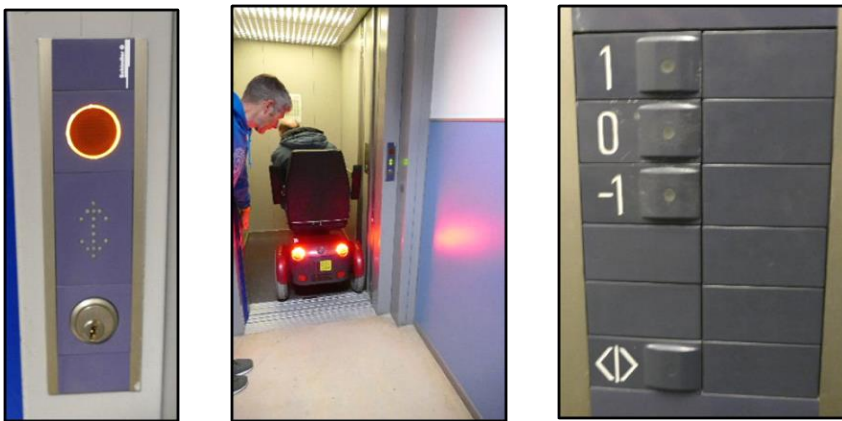
Het schoolgebouw telt meerdere liften, alle op dezelfde manier uitgevoerd. De entree tot de liften bevindt zich in een halletje waar ook de toiletten te vinden zijn. Het maken van de draai met een scootmobiel levert geen problemen op. Om de lift te kunnen gebruiken dient men over een speciale sleutel te beschikken. Het personeel heeft die, evenals sommige leerlingen die kortere of langere tijd van de lift gebruik moeten maken om fysieke redenen.

*Oproepknop met slot, entree tot de lift en paneel ín de lift*

De diepte van de liften is circa 140 cm, waardoor een standaard-scootmobiel zoals bij deze test gebruikt werd, er maar heel krap in past, letterlijk millimeterwerk. Het paneel in de lift heeft duidelijke knoppen, maar een OPLIGGEND reliëf zou nog beter zijn dan een ingeslepen, dit ten behoeve van personen met een visuele beperking.

- Knopjes laten vervangen door exemplaren met *opliggend* reliëf.
- Openingstijd van de liftdeuren verlengen van 3 naar circa 6 seconden.
- In de cabinelift op de achterwand een grote spiegel aanbrengen. Dit is behulpzaam bij het achteruit rijden met een rolstoel.
- Omdat er 3 stopplaatsen zijn, in de liftcabine ook een handrail of beugel aanbrengen (voor sta/loopproblemen) en zo mogelijk een opklapbaar zitje.

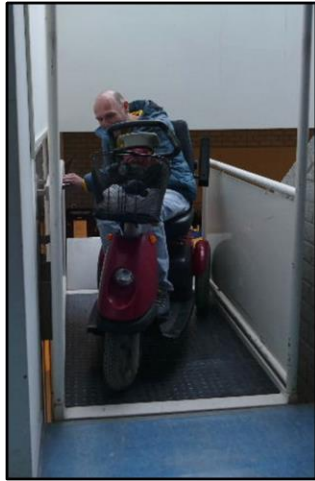
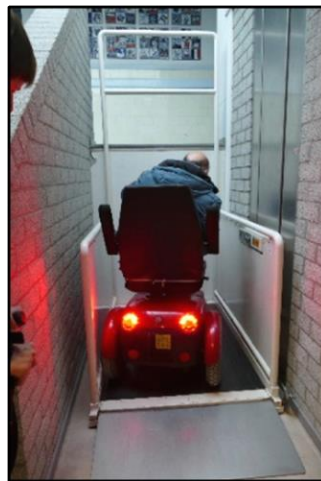
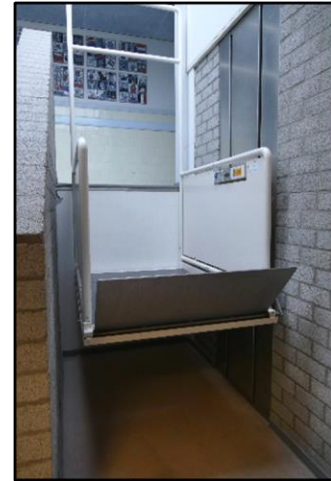
In de richting van de toneelzaal bevindt zich een liftplateautje. Zo te zien is aan alle veiligheidseisen voldaan, zoals stilstand van de lift bij het loslaten van de bedieningsknop. Net als voor de andere liften geldt dat het voor een standaard-scootmobiel passen en meten is, ook weer millimeterwerk. Hier is verder geen advies nodig.

*Het liftplateautje richting de toneelzaal*

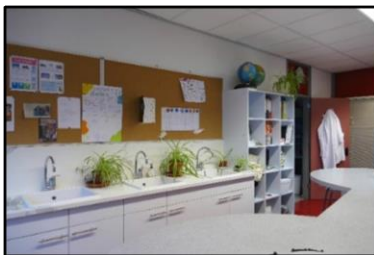
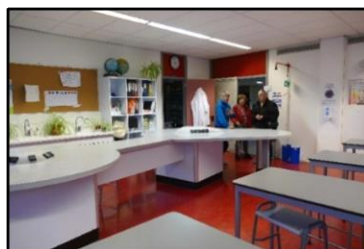
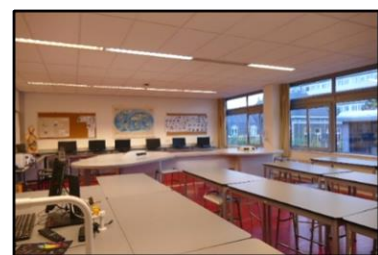
Op de diverse ruimten is feitelijk niets aan te merken. Het TestTeam heeft er enkele bezocht, en daarvan geven we hier een indruk. Als eerste het Biologie/Geologie-lokaal.

*Biologie-/Geologie-lokaal*

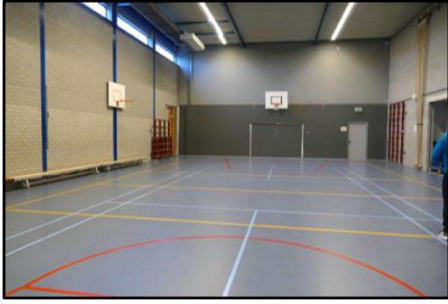
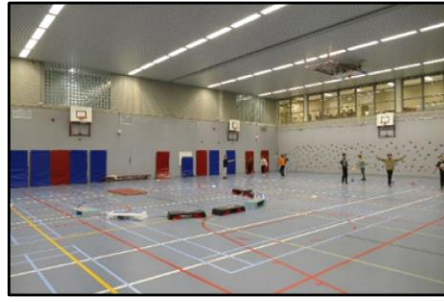
Vervolgens de beide gymzalen. De grootste van de twee wordt ook wel apart aan verenigingen verhuurd als sporthal.

*De beide gymzalen*

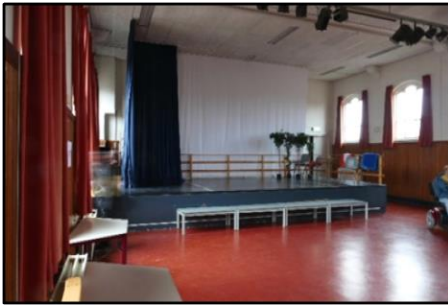
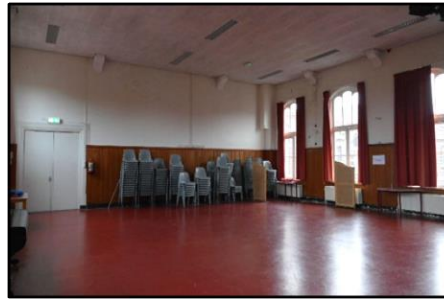
*De toneelzaal in twee richtingen gezien*

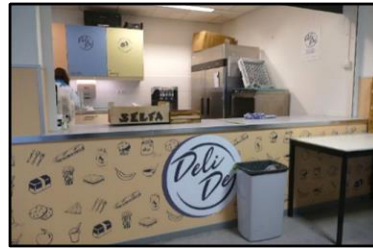
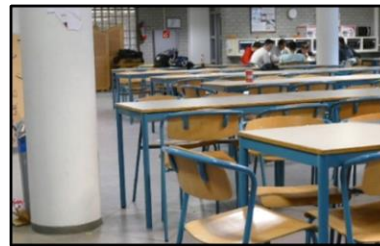
*De uitgiftebalie voor maaltijden en drankjes etcetera  
Rechts een hoekje van de aula*

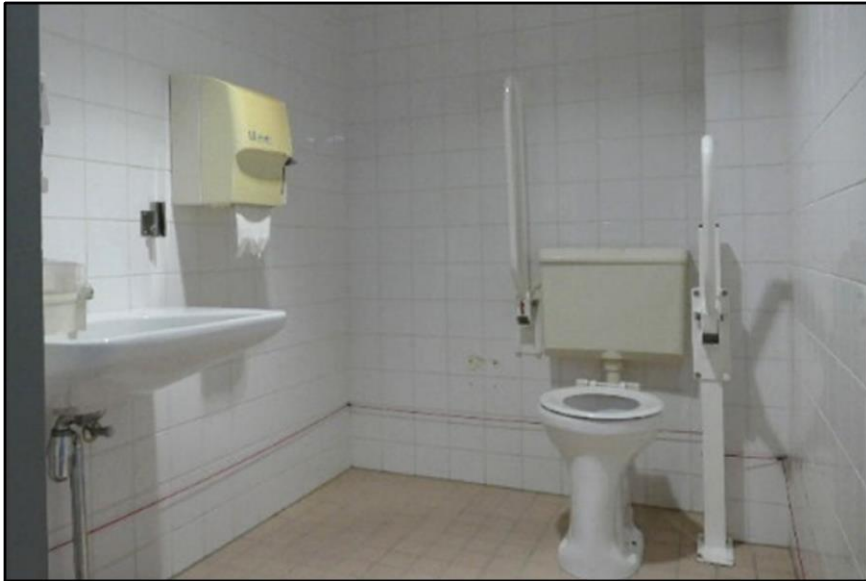
### **Gehandicaptentoilet**

Op elke verdieping bevindt zich nabij de liften en de overige toiletten een gehandicaptentoilet. Onderling zijn deze gehandicaptentoiletten ongeveer identiek. Het toilet in de benedengang is uitvoerig bekeken, en daarvan zijn ook bijgaande foto's. In het algemeen is een en ander goed in orde. Zo gaat de verlichting automatisch aan en uit, is er een vrije ruimte naast de toiletpot, is er een alarmkoord aanwezig en zijn er verstelbare armleuningen naast de toiletpot. De ruimte is groot genoeg. Een paar aandachtspuntjes staan hieronder bij de adviezen.

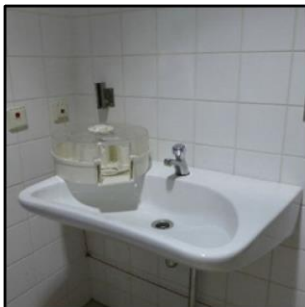
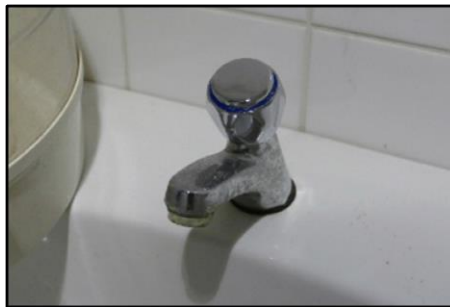
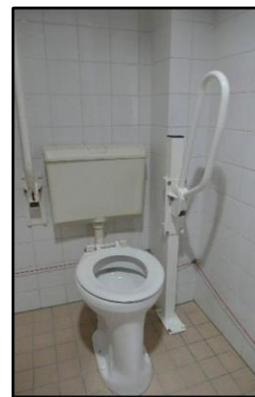
*Wastafel, wastafelkraan en zicht op het toilet met armsteunen*

- In bijlage 1 van dit verslag is een overzicht opgenomen waarin staat beschreven waaraan een gehandicaptentoilet moet voldoen. Zorg ervoor dat alle gehandicaptentoiletten voldoen aan deze eisen.
- De aanduiding van het toilet op de begane grond was verdwenen; graag aanvullen.
- De wastafelkraan is voor personen met een beperking aan hun handen zeer moeilijk te bedienen. Deze vervangen door een exemplaar met een lange hendel.
- Aan de binnenkant van de toiletdeur, ter hoogte van de deurknop, een horizontale stang over de volle deurbreedte aanbrenge om de deur gemakkelijker achter je te kunnen dichttrekken. Zonder deze stang gaat dat – zonder hulp van buitenaf - erg lastig.

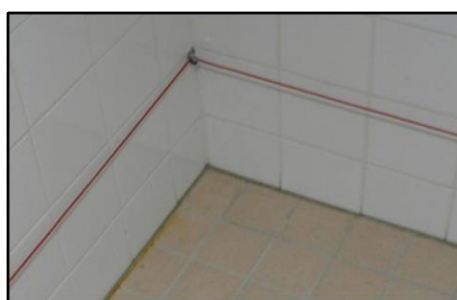
*Ontbrekende aanduiding en het rode alarmkoord*

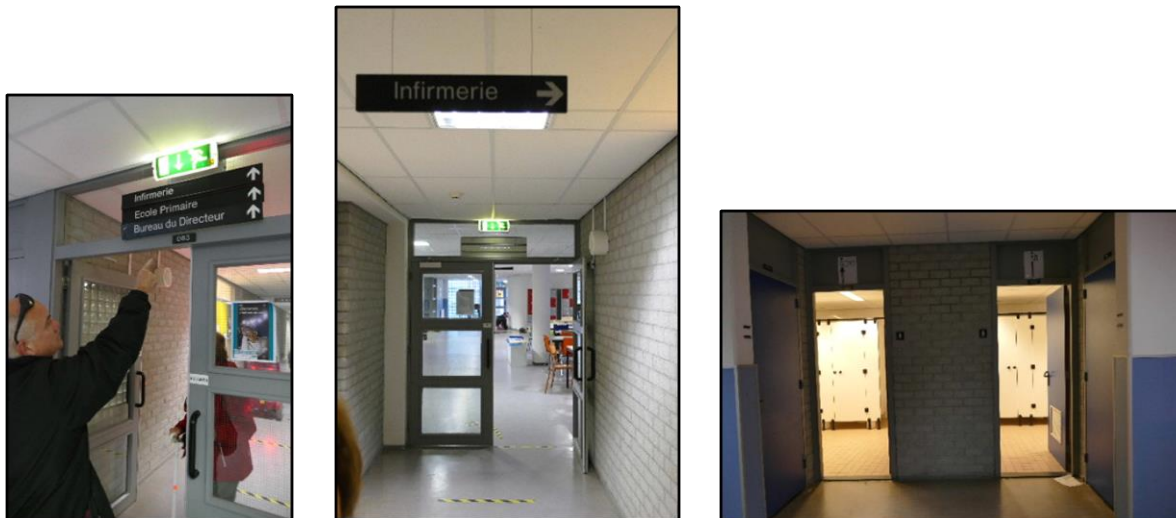
In een gebouw waar (vrijwel) iedereen elke dag komt is bewegwijzering van minder belang. Bij de 'infirmérie' komt niet iedereen elke dag langs en juist daar is de gang nogal donker en zijn voor een slechtziende de aanduidingen niet zo goed leesbaar. Dit is te verhelpen met wat extra verlichting. De gewone toiletten bij de lift en het gehandicaptentoilet zijn duidelijk gemarkeerd.

*Bebording bij de Infirmérie*

*Toegang tot de gewone toiletten*

Breng extra verlichting aan bij de 'infirmérie', zodat de bewegwijzering hier ook goed leesbaar is voor leerlingen die slechter zien.

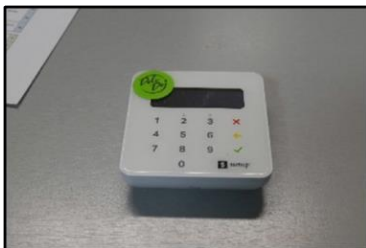
Het pinapparaat bij de maaltijdenbalie werkt draadloos. Prima zo, want dan is het door personen van alle lengten, ook zittend in een rolstoel, goed te gebruiken.

*Mobiel pinapparaat*

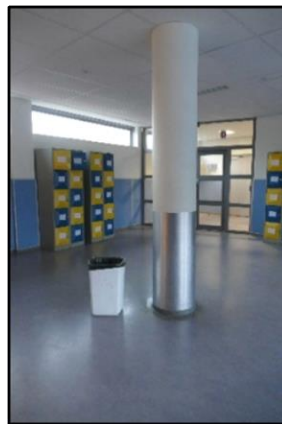
De witte pilaar in de verder lichte ruimte brengt voor mensen met een visuele beperking het gevaar met zich mee er tegenaan te lopen.

*Witte pilaar*

- Geef de pilaar een meer contrasterende kleur, zodat hij duidelijk zichtbaar wordt.

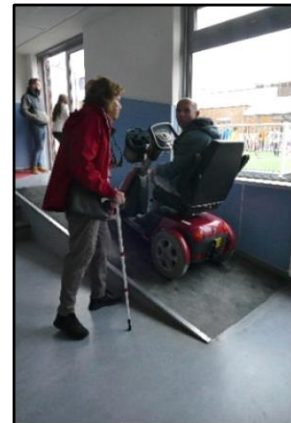
De helling bij het dakterras is volgens de richtlijnen te stijl. Bovendien mist aan de zijkant een opstand randje als valbeveiliging. Bij een hoogteverschil vanaf 25 cm is bovendien een leuning noodzakelijk. Bovenaan de hellingbaan bevindt zich een drempel van ca 20 cm. hoog. Dit maakt de hellingbaan onbruikbaar voor iemand in een rolstoel.

*Hellingbaan*

Onderzoek de mogelijkheid om de hellingbaan aan te passen. In bijlage 2 staan de eisen waaraan een hellingbaan dient te voldoen.
