TEST POPPODIUM 'PAARD'

PRINSEGRACHT 12 - 2512 GA DEN HAAG

Donderdag 26 oktober 2023, 14.00 – 15.30 uur

Opzet van dit verslag

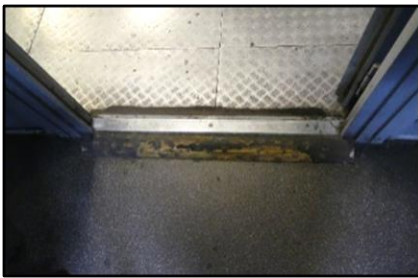
In veel gebouwen vormen drempels een steeds terugkerend probleem. Zo niet bij Het Paard. We hebben hier nergens belemmerende drempels aangetroffen. Alle drempels blijven binnen de grens van maximaal 2 cm hoogteverschil, of ze zijn voorzien van een afgeschuind houten balkje, zoals op de foto's duidelijk is te zien. Een speciaal geval is de in- en uitgang links van het bordesje. Daar bevindt zich een grote rijplaat, indertijd door de gemeente Den Haag bekostigd bij gelegenheid van de ingebruikname als stembureau. Prima allemaal.

Drempel van de grote zaal

Op- en afrijplaat bij de uitgang

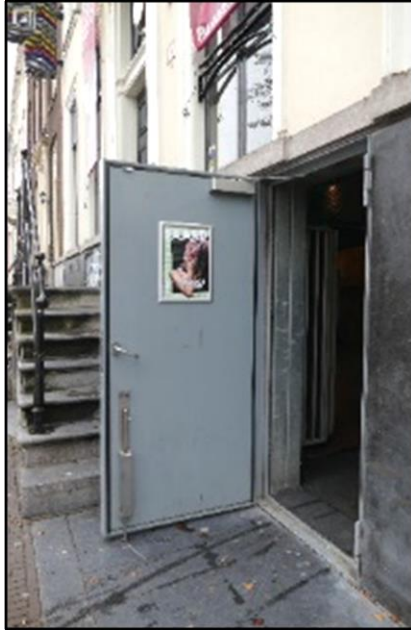
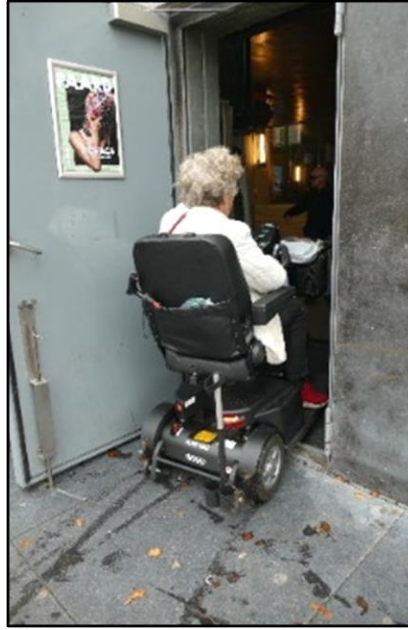
2. We gaan naar binnen door de meest linker deur van drie metalen deuren. Deze buitendeur heeft een breedte van ruim 70 cm. Dat blijkt vaak net voldoende. Mogelijk is een van de andere deuren breder en voldoet die wel aan de minimale eis van 85 cm.

De rechter publieksingang gaat open; de scootmobiel kan met voldoende speling er doorheen

- Zorg ervoor dat minimaal een van de buitendeuren een vrije doorgang heeft van minimaal 85 cm.

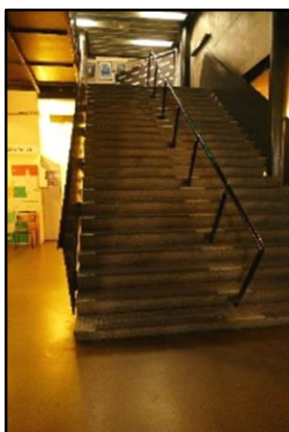
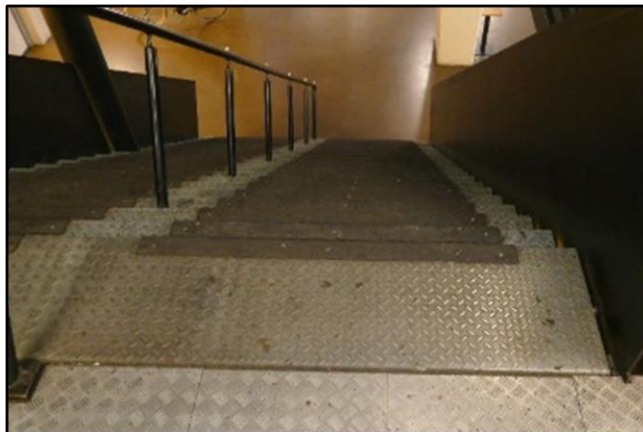
- =1. Op de vorm van de treden is niets aan te merken.
- =2. Op de tredemarkeringen echter wel. Niet alleen is er nauwelijks sprake van duidelijk contrast op de randen van de treden, ook de onderste en bovenste treden zijn niet als zodanig gemarkeerd.
- =3. De leuning, kunnen goed worden beetgepakt.
- =4. Niet alle leuning, lopen zowel boven als beneden ver genoeg door ten opzichte van de treden.

Het hoofdtrappenhuis van beneden en van bovenaf gezien, met onder andere de middenleuning

- Zorg ervoor dat alle trapleuningen aan het begin en aan het einde van de trap ten minste 30 cm horizontaal doorlopen. Ook ter plaatse van onderbrekingen zoals bordessen.
- Breng op alle trappen contrastmarkering aan: op de bovenste en onderste trederand over de volle breedte een markering van tenminste 50mm breedte met een hoog contrast. De overige treden dienen aan beide zijden te zijn voorzien van markeringen van tenminste 50 mm met een hoog contrast, over een afstand van 30 cm vanaf de leuning. Bij trapbreedten onder de 80 cm over de volle treebreedte. Zie ook de **BIJLAGE** achterin dit verslag als voorbeeld.

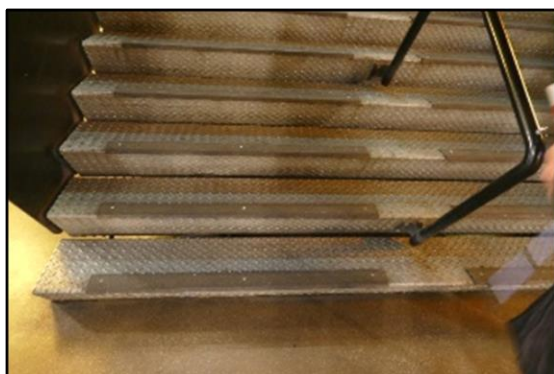
Details van de middenleuning beneden en boven

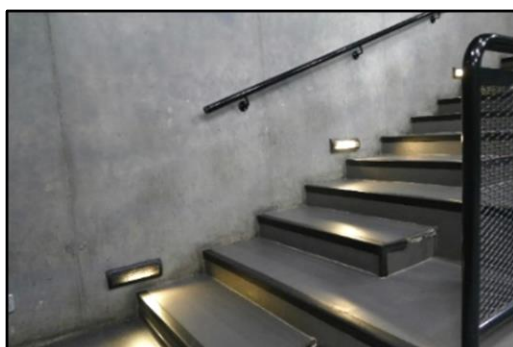
In feite heeft deze trap een dubbele functie. Tweederde deel aan de zijde van de buitenmuur is inderdaad een trap, maar het overige deel heeft meer een zitplaatsfunctie. Omdat het beschermende hekwerk aan die zijde eerder begint dan dat langs de buitenmuur heeft een slechtziende de neiging aan die zijde te gaan klimmen, terwijl de treden daar dus zeker niet geschikt voor zijn, namelijk een dubbele hoogte, van ongeveer 35 cm.

Trap binnen de kleine zaal

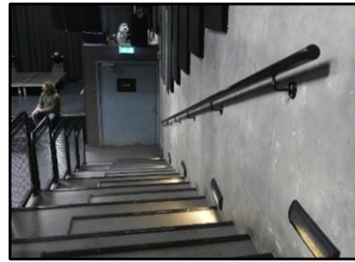
Dezelfde trap, ook van bovenaf gezien

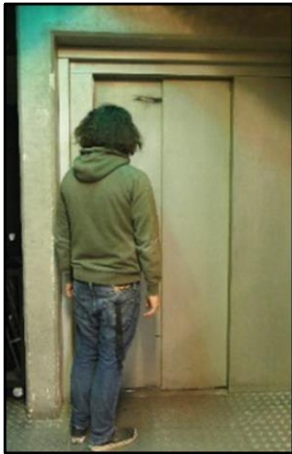
Paard beschikt over één lift. Gezien de jeugdige doelgroep aan bezoekers zal dit meestal voldoende zijn. Voor grotere groepen mensen met een beperking leidt dit wel tot langere wachttijden bij aanvang of in de pauze van een concert. De toegangsdeur is smal, het lukt de scootmobilisten net om naar binnen te rijden. De diepte van de liftkooi is uiterst minimaal. Een van de testende scootmobielen kraste langs de binnenzijde van de liftdeur bij het stijgen en dalen. Soms kan enigszins diagonaal parkeren nog weer een centimeterdje ruimtewinst opleveren. Maar verder valt hier zonder een kostbare ingreep niets te veranderen.

Wachtend op de lift...

- Breng goed leesbare bewegwijzering aan naar de plaats van de lift.
- Onderzoek of een iets ruimere liftkooi te realiseren valt. Voorall kan desgewenst adviseren over de beste plek en uitvoering.
- De bedienknoppen zo mogelijk verplaatsen naar circa 50 cm uit de hoek.

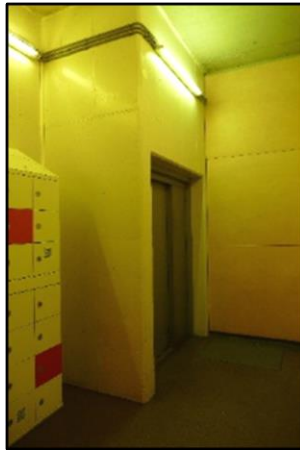
Het oproepknopje voor de lift is rood-omrand en dat lijkt ons op die manier duidelijk genoeg. De oproepknop zit nogal in de hoek en is dus lastig bedienbaar. De vindbaarheid van de lift is op de begane grond slecht omdat hij daar verstopt zit in een hoekje.

.... daar in de hoek

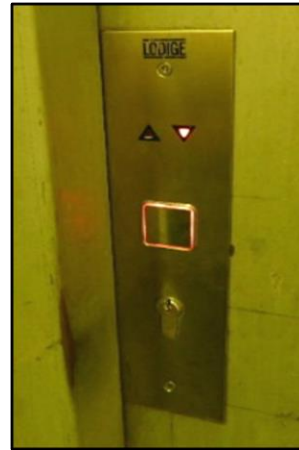
Oproepknopje

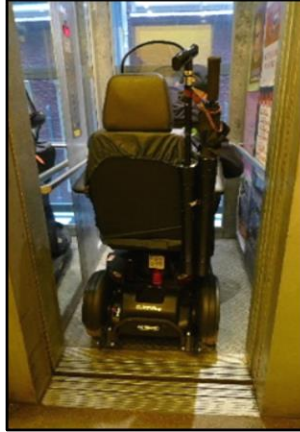
Beide scootmobielen passen er krap in

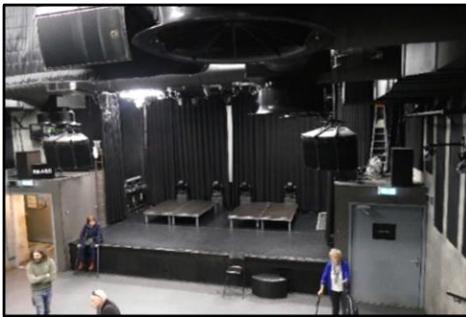
Kleine zaal met een van de drie nooduitgangen

Ter plekke werd door het TestTeam gediscussieerd over de veiligheidssituatie, dit naar aanleiding van de drie aanwezige nooduitgangen. Bezoekers die zich bovenin de zaal bevinden zullen hun weg moeten vinden via de reeds beschreven trap. In de zaal moet de keus worden gemaakt naar een van de drie nooddeuren. Voor personen met een beperking is slechts de uitgang rechts-achterin bruikbaar, de zijde met de lift en de trap. Het personeel zal dit ter plekke duidelijk moeten aangeven. Echter, bij onraad is de lift buiten werking. Om de route over de trap mogelijk te maken is een 'vluchtmatras' beschikbaar, bediend door het dienstdoende personeel.

- Let op voldoende vluchtmogelijkheden, ook voor rolstoelgebruikers, bij liftuitval. Zorg voor voldoende vluchtmiddelen 'Evac-chairs' en geïnstrueerde BHV'ers die deze kunnen gebruiken.
- Neem het gehele verlichtingsplan, inclusief een duidelijke tredeverlichting die van bovenaf zichtbaar is voor slechtzienden, nog eens kritisch onder de loep.

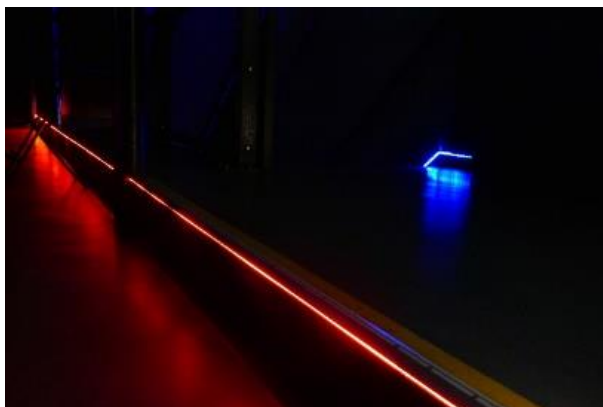
In de zaal bevindt zich een hoogteverschil van één of enkele treden. Om deze waar te kunnen nemen tijdens een concert waarbij de verlichting gedempt is, is verlichting bij de trede aangebracht. Deze is echter van bovenaf niet zichtbaar en functioneert daardoor onvoldoende als waarschuwing.

Vloerverlichting alleen van beneden af zichtbaar

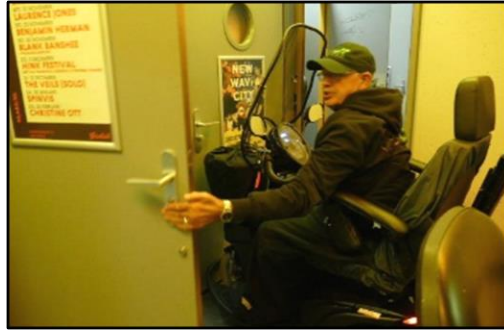
Toegang tot het toilet met de handige sluitbeugel aan de deur

Het gehandicaptentoilet is met een rolstoelsymbool duidelijk aangegeven. (Nadat de weg naar het halletje met de toiletten is gevonden.) De deur is drempelloos, gemakkelijk te openen en draait naar buiten open. De deur is aan de binnenzijde voorzien van een dichttrek-handgreep. Prima! De maten van de toiletruimte voldoen aan de normen. De toiletpot hoort aangepast te zijn op een hoogte van 48 cm hoogte, hier is deze slechts 42 cm. Ook ontbreekt een stevige achterzijde, waar iemand met weinig rompbalans tegenaan kan zitten. Verder is de ruimte

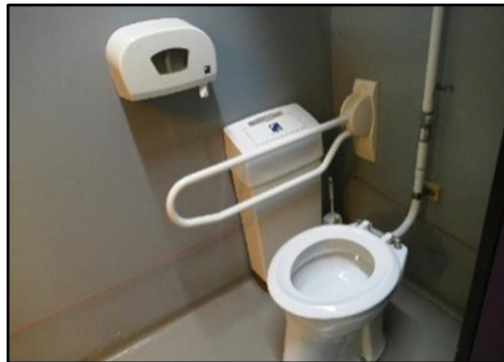
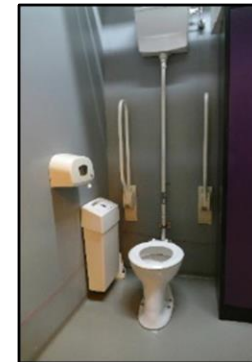
Overzicht van de toiletruimte

helaas vol gezet met een kast en een kar met emmers en andere schoonmaakmiddelen. Hierdoor is de noodzakelijke 90 cm vrije ruimte naast de toiletspot niet meer beschikbaar. Deze is noodzakelijk om een transfer te maken vanaf de rolstoel naar het toilet. De kar met schoonmaakmiddelen staat het gemakkelijk gebruik van de wastafel in de weg.

- Toilet in gebruik als opslagruimte
- Toiletspot is niet verhoogd (slechts 42 cm in plaats van 48 cm)

- Plaats een toiletspot van een voor dergelijke toiletten noodzakelijke hoogte van 48 á 50 cm.
- Zorg voor een ruggensteun boven de closetpot. Een stevig laag geplaatst reservoir kan geschikt zijn als rugsteun.
- Verwijder de grote kast en de schoonmaakmiddelen zodat een rolstoel goed naast het toilet kan rijden.

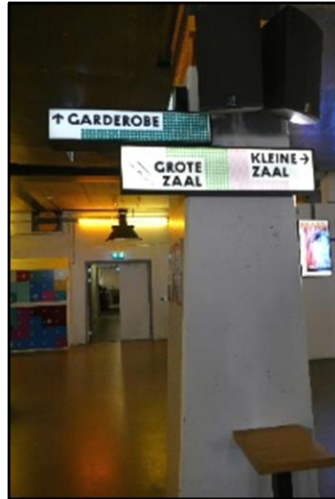
De bewegwijzering naar bijvoorbeeld de grote en kleine zaal, de kluisjes, garderobe en toiletten is uitstekend vormgegeven. Er is gekozen voor een schreefloze letter (dat wil zeggen geen 'haakjes' aan de uiteinden van de letters) van een groot formaat, op een goede hoogte aangebracht en van een goed kleurcontrast, namelijk gewoon zwart op wit.

Bewegwijzering naar de grote en de kleine zaal, de kluisjes, de garderobe en de toiletten

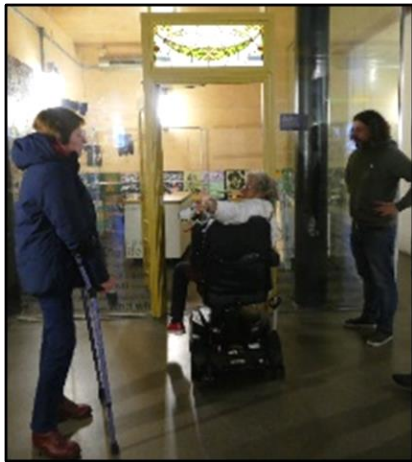
In de entreehal aan de rechterzijde is een ruimte met een onduidelijke bestemming. Hier kunnen ongeveer vier scootmobielen geparkeerd worden.

'Scootmobielberging'

- Bied een veilige oplaadmogelijkheid aan op de plaats waar scootmobielen gestald kunnen worden.
- Maak bij elke bar een verlaagd gedeelte van circa 80 cm breed waar een rolstoelgebruiker of klein persoon beter contact met de barista heeft en bestellingen kan doen.

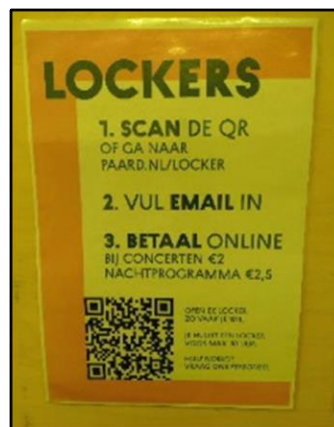
Deze zijn in ruime mate aanwezig. Op het eerste gezicht lijkt het gebruik ervan nogal omslachtig; zie de handleiding die op de onderstaande foto is gezet. Hierop is te lezen dat via de website of met behulp van een QR-code een emailadres ingevuld moet worden. Vervolgens kunnen de kosten voor gebruik van het kluisje online betaald worden. Gelukkig is het personeel bereid te helpen.

Gebuiksaanwijzing ervan
