**TEST**

**ROC MONDRIAAN**

**LOCATIE SPORTCAMPUS ZUIDERPARK**

23 september 2022

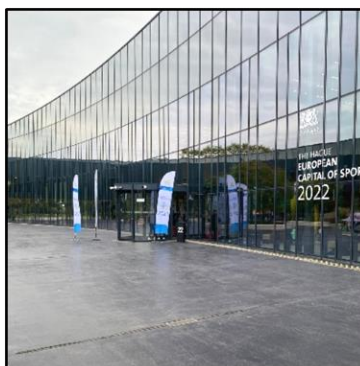
*Voorzijde van de Sportcampus met tourniquet*

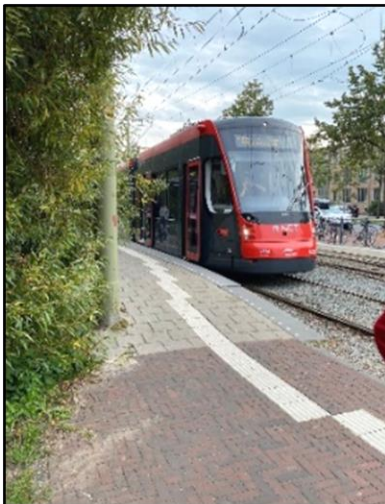
De dichtstbijzijnde halte is halte Zuiderpark van tramlijn 9 (Scheveningen – Vrederust) op de Melis Stokelaan.

De afstand naar de ingang van de Sportcampus is circa 500 m. De route vanaf de halte en vanaf de parkeerplaatsen is verhard, vlak en obstakelvrij. Prima.

*Halte Zuiderpark met tram*

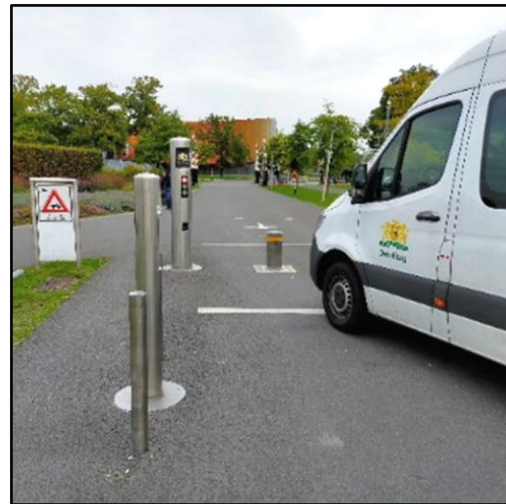
Een uitstapplaats voor taxibus of regiotaaxi of voor een passagier bevindt zich voor de deur, binnen 50 m afstand. Maar: dan moet je wel door de pollers kunnen om het Zuiderpark in te komen. Voorheen was er een spreekluisterverbinding met de receptie, nu heb je een pasje nodig. Navraag bij de centrale van AV070 leert dat niet iedere bestuurder van de AV070 een pasje heeft om de poller omlaag te doen. Nu kwam de chauffeur van de taxibus niet verder dan de pollers. Iemand die blind is moet dan op eigen kracht de Sportcampus zien te vinden. De pollers kunnen vanuit de receptie van de Sportcampus wel bediend worden. Dit wordt echter niet gecommuniceerd bij de pollers.

*De bus van AV 070 staat voor de poller*

Communiceer bij de pollers dat bezoekers van de Sportcampus kunnen bellen naar de receptie (070-3052101) om deze omlaag te laten gaan. Vermeld dit ook op de website van de Sportcampus.

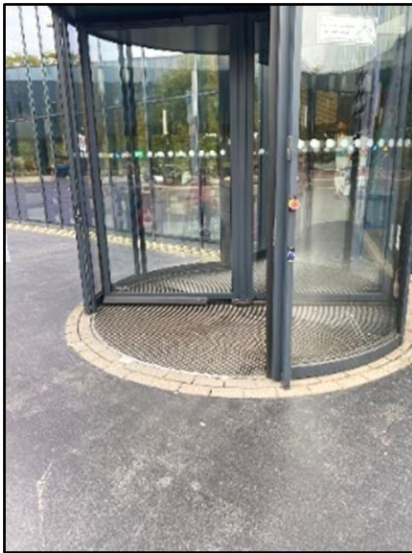
De entree van het gebouw is goed te vinden, doordat hij uitsteekt uit de pui. De entree is gelijkvloers met een tourniquet waarvan de snelheid lager gezet kan worden voor rolstoelgebruikers. De instapbreedte van de tourniquet is voldoende, namelijk minimaal 2.40m. Ook kan de deur van de tourniquet door medewerkers van de receptie zo gezet worden dat er twee rechtdoorgaande openingen naast elkaar ontstaan, waardoor groepen of mensen die een draaideur lastig vinden naar binnen en naar buiten kunnen. De tourniquet heeft deuren van glas, met op ooghoogte een markering in de vorm van witte stippen.

*Tourniquet*

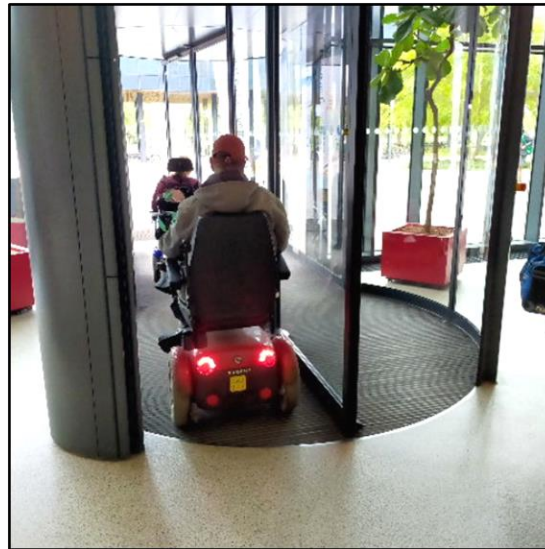
De entree is drempelvrij en de vrije doorgang van de deur is meer dan 85 cm breed. Prima.

*Rechtgaande doorgang door de tourniquet*

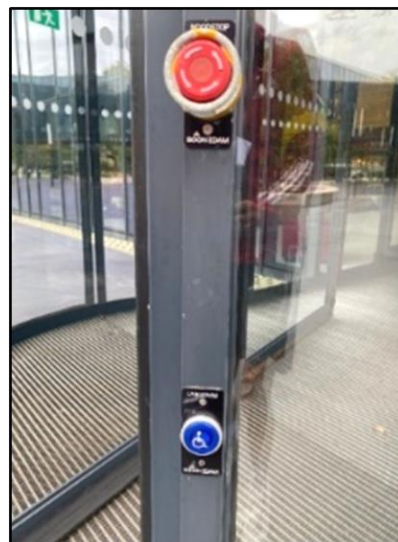
*Noodknop en rolstoelknop  
bij tourniquet*

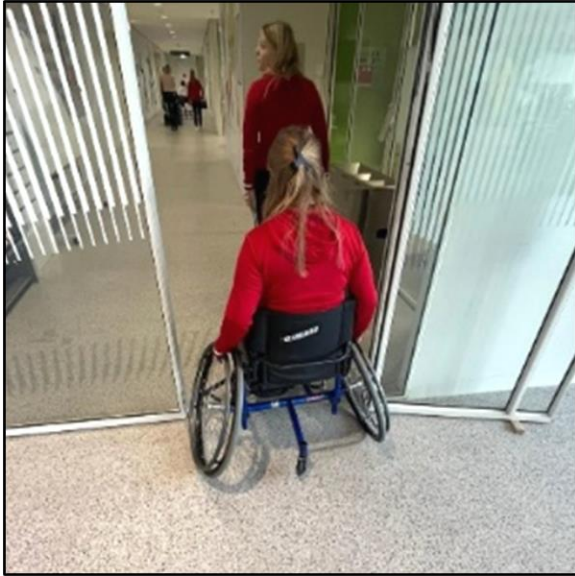
De deuren naar de klaslokalen en gespreksruimtes zijn niet erg zwaar en gemakkelijk open te maken. De deur naar de opleidingsgang staat altijd open. Er zijn geen elektrische deuropeners. Alleen richting de nooduitgang is een dubbele deur die zwaarder opengaat.

*Rolstoelgebruiker bij de openstaande deur naar de opleidingsgang*

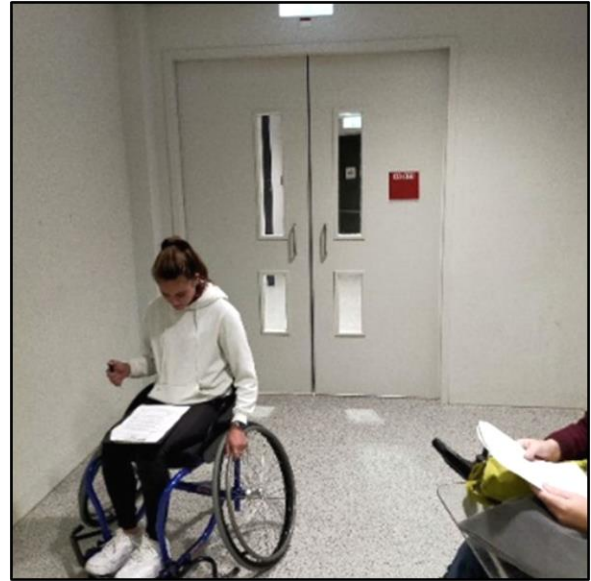
*Dubbele deuren richting de nooduitgang*

Stel de deuren richting de nooduitgang lichter af, zodat ze ook bij een calamiteit gemakkelijk zijn te openen.

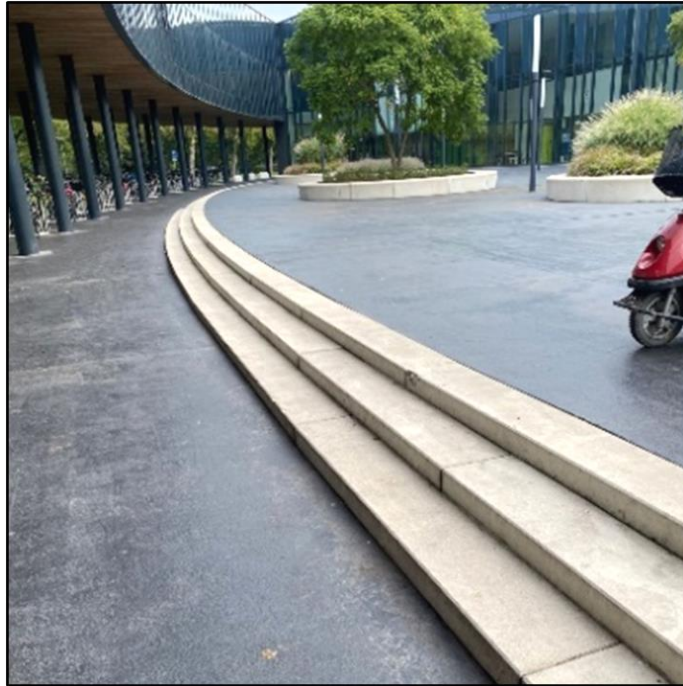
Buiten voor het gebouw bevinden zich enkele treden, een soort bordes. Hier is aan de bovenzijde geen waarschuwingsmarkering (noppentegel). Iemand die blind is krijgt dus geen signaal dat hier een trap begint. Er is wel een duidelijk kleurcontrast aan de boven- en onderzijde van de trap. Contrastmarkering op de treden ontbreekt. Ook is er geen leuning aanwezig.

*Trap zonder waarschuwingsmarkering en contrast en zonder leuning*

- Plaats, verdeeld over de breedte van de trap, drie of vier leuningen. Zorg ervoor dat de leuningen bij elke trap aan onder- en bovenzijde verlengd zijn tot plm. 300mm voorbij de laatste trede, dit laatste gedeelte plm. 300mm lang horizontaal omgezet, hoogte ca. 900mm plus vloer.
- Trappen dienen aan de bovenzijde over de volle breedte van de trap herkenbaar te zijn door een waarschuwingsmarkering (noppentegel).
- Op de rand van de onderste en bovenste trede van elke trap, ten behoeve van slechtzienden contrastmarkeringen aanbrengen.  
Op alle tussentreden aan beide zijden van de trapleuning contrastmarkeringen aanbrengen, tot 300mm vanaf de leuning.

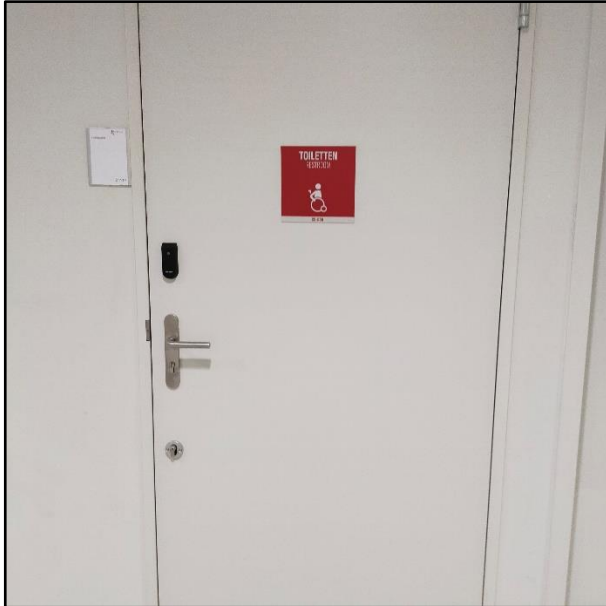
*Duidelijk bordje met pictogram van een rolstoel op de toiletdeur*

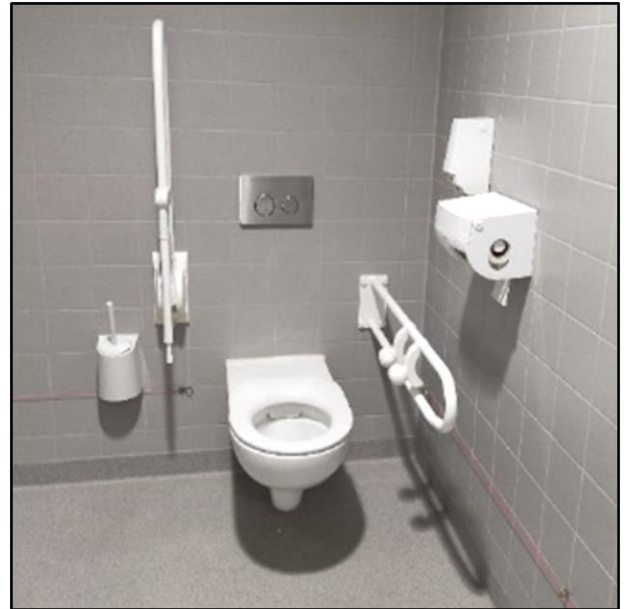
Een beugel zat vast, een was opklapbaar (zie foto). Dit is geen probleem, omdat de losse beugel zich bevindt aan de zijde van de vrije ruimte naast de toiletpot.

*Toiletpot met een vaste en losse beugel en met daaraan een toiletrolhouder*

- Verplaats de prullenbak die naast de toiletpot staat, zodat de ruimte tussen toiletpot en de muur vrij blijft om een rolstoel neer te zetten, voor iemand die vanaf de zijkant een transfer naar het toilet maakt.
- Zorg ervoor dat er standaard een toiletrol hangt aan de zijbeugel, omdat toiletbezoekers het toiletpapier aan de wand niet kunnen bereiken.
- Trek het alarmkoord door tot achter de toiletpot langs, zodat dit ook bereikbaar is vanaf het toilet.
- Vervangen van de aanwezige verlengde pot door een standaardpot maakt leunen tegen de achterwand mogelijk bij bepaalde handicaps. Kies voor een standaardpot als de huidige pot vervangen moet worden.

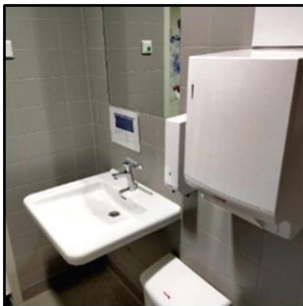
*Onderrijdbare wastafel*

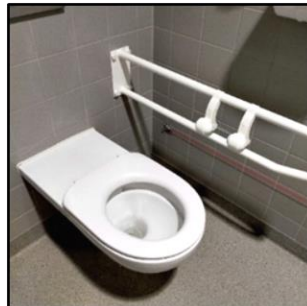
*Vaste beugel naast toiletpot*

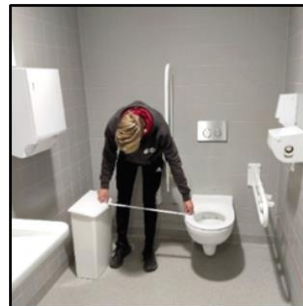
Dit was een aandachtspuntje, de prullenbak stond in deze ruimte, waardoor hij te smal werd.

*Ruimte naast de toiletpot wordt gemeten*

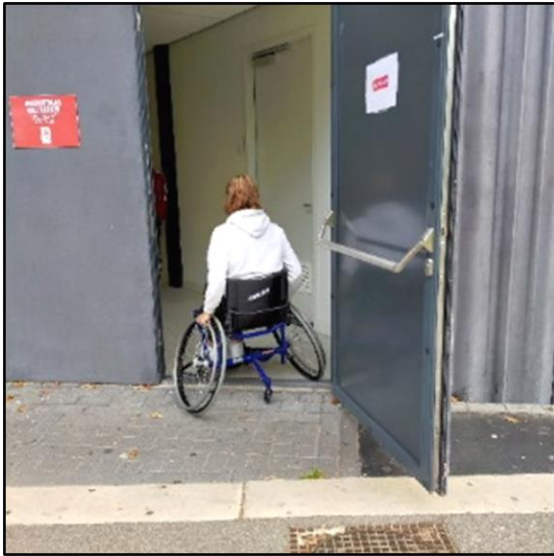
De drempel bij de nooduitgang was slechts 1,5 cm, aan de buitenzijde kon je zo het terrein oprijden. Prima! Opvallend was wel dat de sportrolstoelen zo breed waren (90cm) dat deze maar nauwelijks door de deur pasten. Maar we gaan ervanuit dat een gastspreker die met zijn eigen sportrolstoel komt, hiermee zo behendig is, dat hij hem door de deur weet te manoeuvreren. Dat lukte de leerlingen ook.

*Rolstoelgebruiker bij de gelijkvloerse nooduitgang*

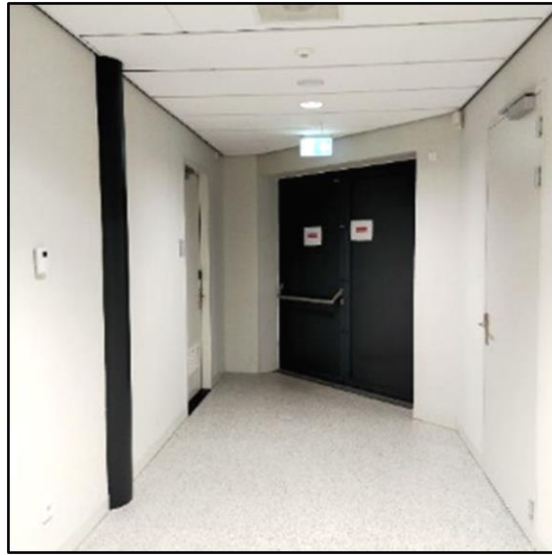
*Nooduitgang van binnenuit gezien*

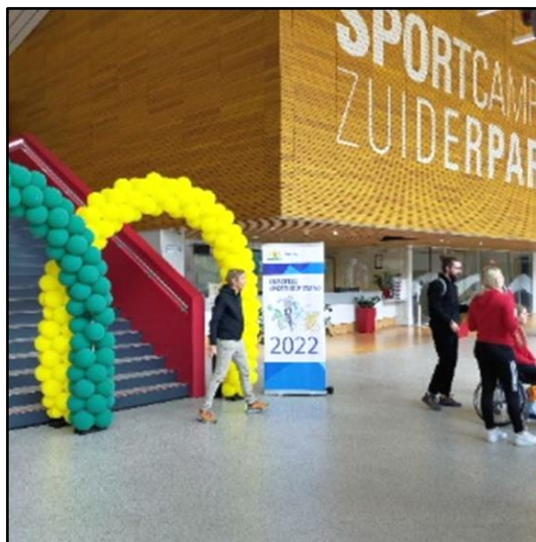
De bewegwijzering was minimaal. Bordjes bij de entree tegenover de ingang werden gemist. Als bezoeker heb je geen idee of je links, rechts of rechtdoor moet.

*Ruimte na binnenkomst, zonder bewegwijzering*

- Breng bewegwijzering aan tegenover de ingang van het gebouw naar de verschillende onderdelen van de Sportcampus.
- Breng aan het begin van de opleidingsgang bewegwijzering aan naar de lokalen, spreekruimtes, administratie en toiletten.

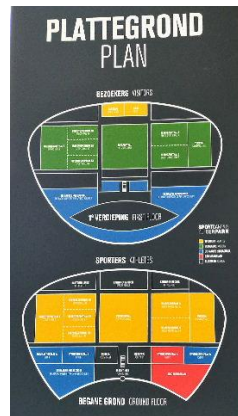
Naast de tourniquet, een eindje naar achteren, stond een groot bord met een plattegrond van het gebouw. Een deel hiervan was goed te lezen, maar een deel ook niet, door een te gering kleurcontrast (oranje op wit).

*Plattegrond van het gebouw*

De witte tekst op het oranje vlak in de plattegrond is lastig leesbaar door het geringe kleurcontrast. Kies een groter kleurcontrast.

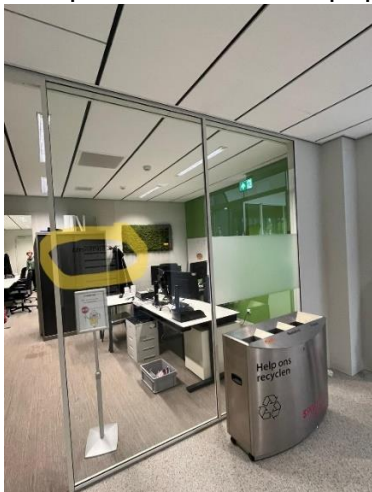
Nog een detail: op het raam van de administratie staat met zwarte letters 'administratie'. Doordat hierachter een zwarte kast staat, vallen deze letters geheel weg.

*'Administratie' binnen de gele markering op de foto*

Hang aan de achterzijde van deze letters iets met een witte achtergrond, bijvoorbeeld een poster of een wit papier, zodat de letters zichtbaar worden.

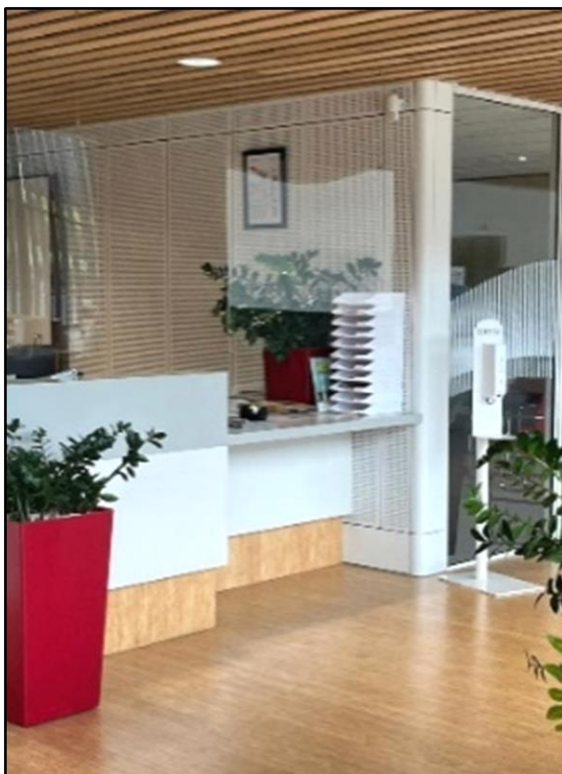
- = De informatiebalie heeft een verlaagd gedeelte, zodat bezoekers in een rolstoel zichtbaar zijn voor het personeel.
  - = Kluisjes bevinden zich op de juiste hoogte, namelijk tussen 40 en 135 cm.

*Balie met verlaagd deel*

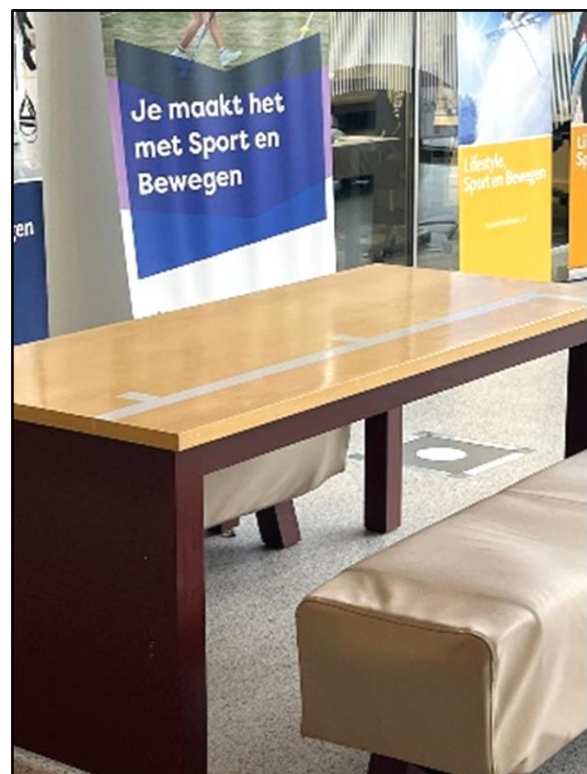
- = Lichtknopjes bevinden zich op de juiste hoogte, dus tussen 90 en 120 cm.
  - = De vrije hoogte onder de tafels is in de lokalen goed, dus minimaal 70cm. In de entreehal is deze niet hoog genoeg door de rand onder het tafelblad. Dat betekent dat iemand in een rolstoel hier niet aan de tafel kan plaatsnemen. Ook door de lange banken is dit al niet mogelijk. Plaatsnemen aan de kopse kant van de tafel is ook onprettig voor iemand in een rolstoel, door de dichte zijde blijft er dan veel afstand tot de tafel.

*Tafels in de hal zijn niet onderrijdbaar en hebben een dichte zijkant*

Bij de aanschaf van nieuw meubilair zorgen voor onderrijdbare tafels in de hal.
