ADVIES NIEUWE DRUKKNOP VERKEERSLICHT- INSTALLATIES

Den Haag, maart 2025

Nieuwe drukknop verkeerslichtinstallaties

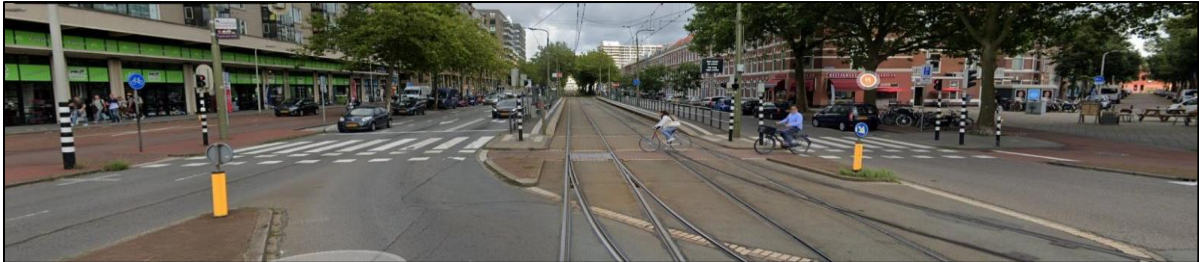
Overzicht van de oversteek Loosduinseweg/kade ter hoogte van de Monstersestraat

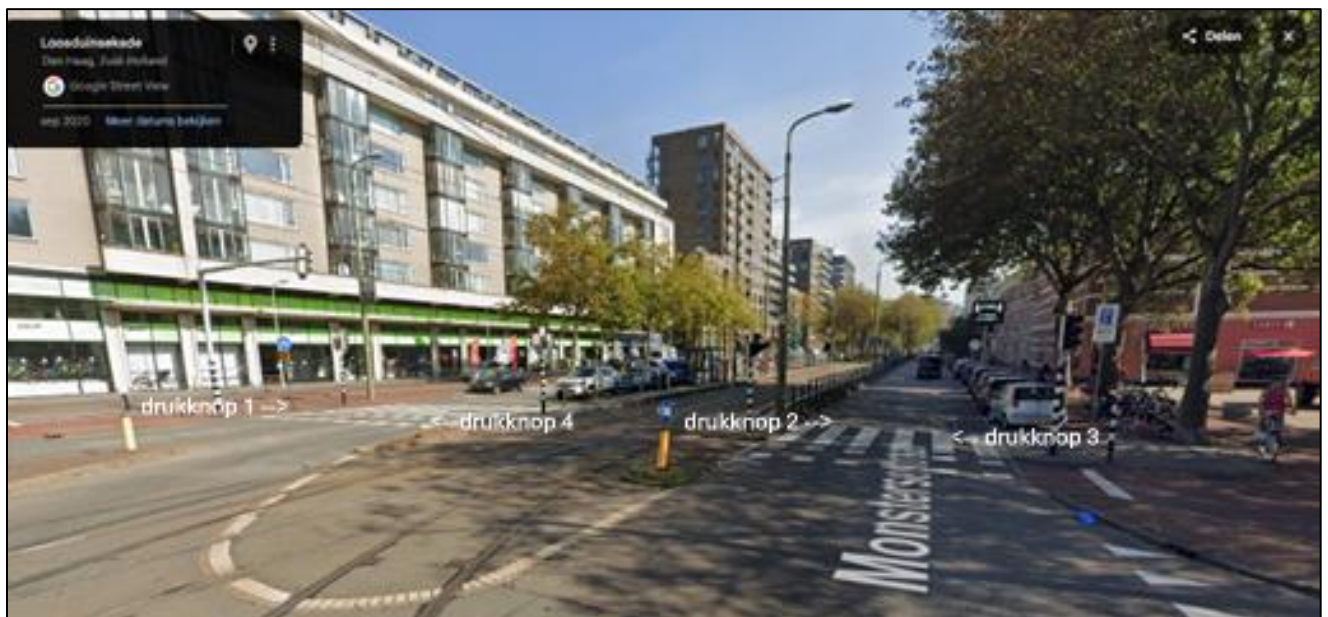
Op de kruising Loosduinseweg/kade met de Monstersestraat zijn vier verschillende drukknoppen voor de verkeerslichtinstallatie geïnstalleerd. De extra functies van de knoppen bestaan uit het geven een terugkoppeling bij het activeren van de oproep en een trilsignaal bij startgroen. Aan de zijkant is een voelbare aanduiding van de oversteek aanwezig.

Overzicht van de kruising met plaats van de drukknoppen

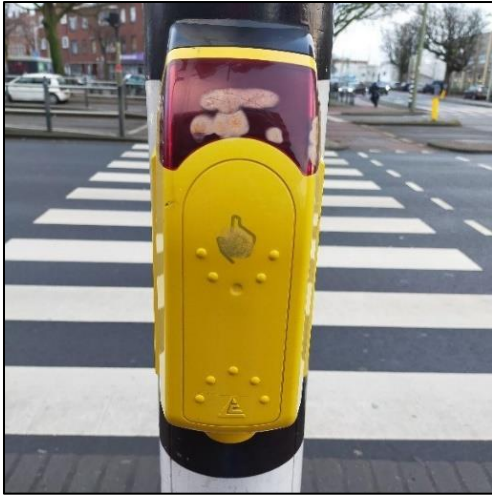
Drukknop 1 voorzijde

- Aan de onderzijde van de drukknop was een fysieke drukknop gemonteerd. Deze werd niet als vanzelfsprekend gevonden, de meeste testers moesten hier door iemand op gewezen worden. Zowel de drukknop aan de onderzijde als het gewone touchdeel gaf (bij drukknop 2) een akoestische melding (een dubbele piep) als je hem indrukte. Op zich een zeer waardevolle toevoeging omdat daarmee een bevestiging van de werking van de knop werd aangeduid. Dit werd zeer gewaardeerd. Helaas kende het geluid (misschien de knop ook zelf) een time-out waardoor er geen melding werd gegeven wanneer snel voor een tweede keer de knop werd ingedrukt waardoor (als je de eerste dubbele piep niet had gehoord maar wel werd gegenereerd) de indruk ontstond dat de knop niet werkte. De knoppen 1,3 en 4 hadden mogelijk ook een terugmelding maar die was nauwelijks of eigenlijk niet hoorbaar.

- De tweede functie van de fysieke drukknop aan de onderzijde was het weergeven van de groenfase met behulp van een repeterend trilsignaal. Hiervoor moesten de testers hun vinger op de trilknop houden. De trilling van de drukknop was echter te zacht en daardoor moeilijk waar te nemen.

- We adviseren om de trilfunctie van de drukknop die de groenfase aangeeft, niet via een aparte knop te regelen, maar te regelen door de gehele drukknop te laten trillen. Een extra knop met pijl kan wel de richting van de oversteek weergeven.

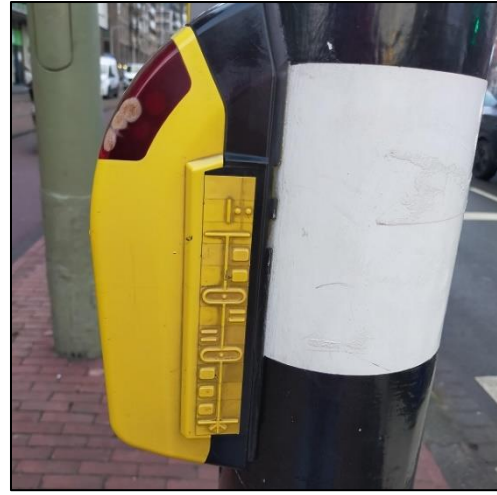
Drukknop 1 met reliëfmarkering

- De drukknoppen zijn alle vier goed herkenbaar en in gele kleur uitgevoerd. Ze zijn op de goede hoogte aangebracht.
- De drukknoppen vragen groen licht aan voor met verkeerslichten geregelde oversteekplaatsen voor voetgangers. Alle drukknoppen zijn van het type 'touch' (aanraken).
- De trambaan wordt separaat geregeld met een bel die wordt aangestuurd door de tram. Dat was niet helemaal duidelijk ter plaatse van drukknop 2 en 4.
- De beide oversteekplaatsen over de rijbaan zijn in beide richtingen behalve de groen/rode armaturen ook voorzien van rateltickers die zowel in de roodfase als in de groenfase geluid produceren.
- De drukknoppen zijn allemaal voorzien van een voelbare aanduiding (reliëfmarkering) van de oversteekplaats. Zij geven in looprichting het

fietspad, rijbaan en de trambaan aan. In de praktijk bleek dat de testers de reliëfmarkering niet begrepen, ook niet na een toelichting. Daarbij melden testers dat mensen met een visuele beperking nieuwe situaties meestal onder begeleiding gebruiken en pas daarna de situaties zelfstandig gebruiken.

- De onderste drukknop had nog een derde functie, namelijk het aangeven van de richting van de oversteek. De voelbare aanduiding was echter nauwelijks waarneembaar. Dus goed bedoeld maar het kwam niet over.

- Voer reliëfmarkering alleen in als het op een landelijk herkenbare manier wordt geïmplementeerd. Te overwegen valt om de tekens in zwart af te beelden, zodat er een afbeelding ontstaat met duidelijk kleurcontrast. Dit maakt de reliëfmarkering gemakkelijker te interpreteren.

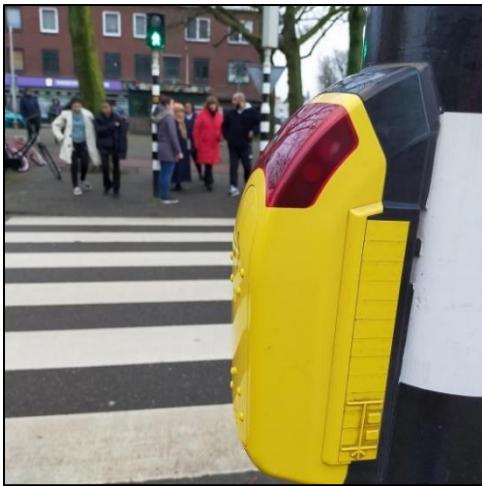
Drukknop 2 met reliëfmarkering

- De drukknoppen 2 en 4 (naast de trambaan) hadden een beperkte functie: het groene licht aanvragen voor mensen die de tramhalte verlieten. Deze knop was gericht naar de tramhalte. Dat wekte veel verwarring op. De knop had geen functie voor de oversteek aan de overzijde van de kruising maar alleen voor de aanliggende oversteek. Maar de plaats van de knop wekte de indruk dat de oversteek in het verlengde van de halte lag terwijl de oversteek in werkelijkheid rechtsaf of linksafgaand lag. Bovendien begrepen testers niet dat deze knop alleen bedoeld was voor mensen vanaf de tramhalte. Na uitleg begrepen ze wel waar de knop voor was bedoeld maar gaven zij aan dat daar een andere oplossing voor moet worden gevonden. Een schouwer dacht zelfs dat de knop bedoeld was om

- De drukknoppen nabij de trambaan anders bevestigen.
- Bezien of het mogelijk is om bij de eerste drukknop ook de tweede oversteek (dus na de trambaan) aan te vragen.

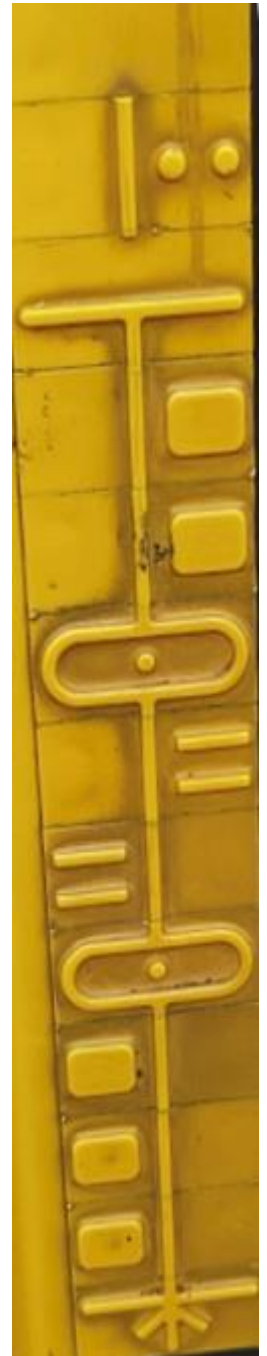
Uitleg van de reliëfmarkering oversteek op drukknop

Vrijliggend fietspad

Rijbaan met twee rijstroken

Rustpunt

Trambaan

Rijbaan met drie rijstroken

Begin oversteek
