**ADVIES
TOEGANKELIJKHEID
VIBES-STEMBUREAUS
BIJ VERKIEZINGEN
VOOR HET EUROPEES
PARLEMENT 2024**

Den Haag, november 2024

ADVIES TOEGANKELIJKHEID VIBES-STEMBUREAUS BIJ VERKIEZINGEN VOOR HET EUROPEES PARLEMENT 2024

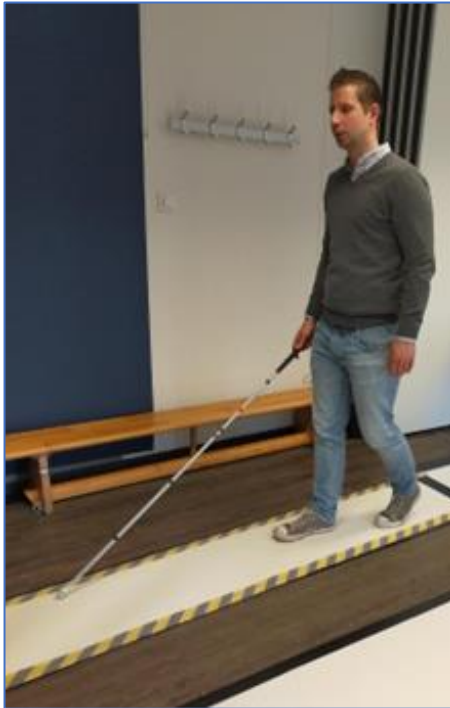
De tijdelijke indorgeleidelijn die als voorkeursvariant uit de test kwam, bestaat uit een lijn van stucloper die in drieën dubbelgevouwen is tot een breedte van 40cm. De lijn wordt vastgeplakt aan de ondergrond. Aan de lengteranden wordt reliëftape bevestigd over de volle lengte van de lijn. Om het begin van de lijn op te merken is het belangrijk deze te starten met 2 ribbeltegels (ribbels in de lengterichting) naast elkaar, daarna begint de stucloper.

Geleidelijn gemaakt van driedubbelgevouwen stucloper met reliëftape aan de zijkanten.

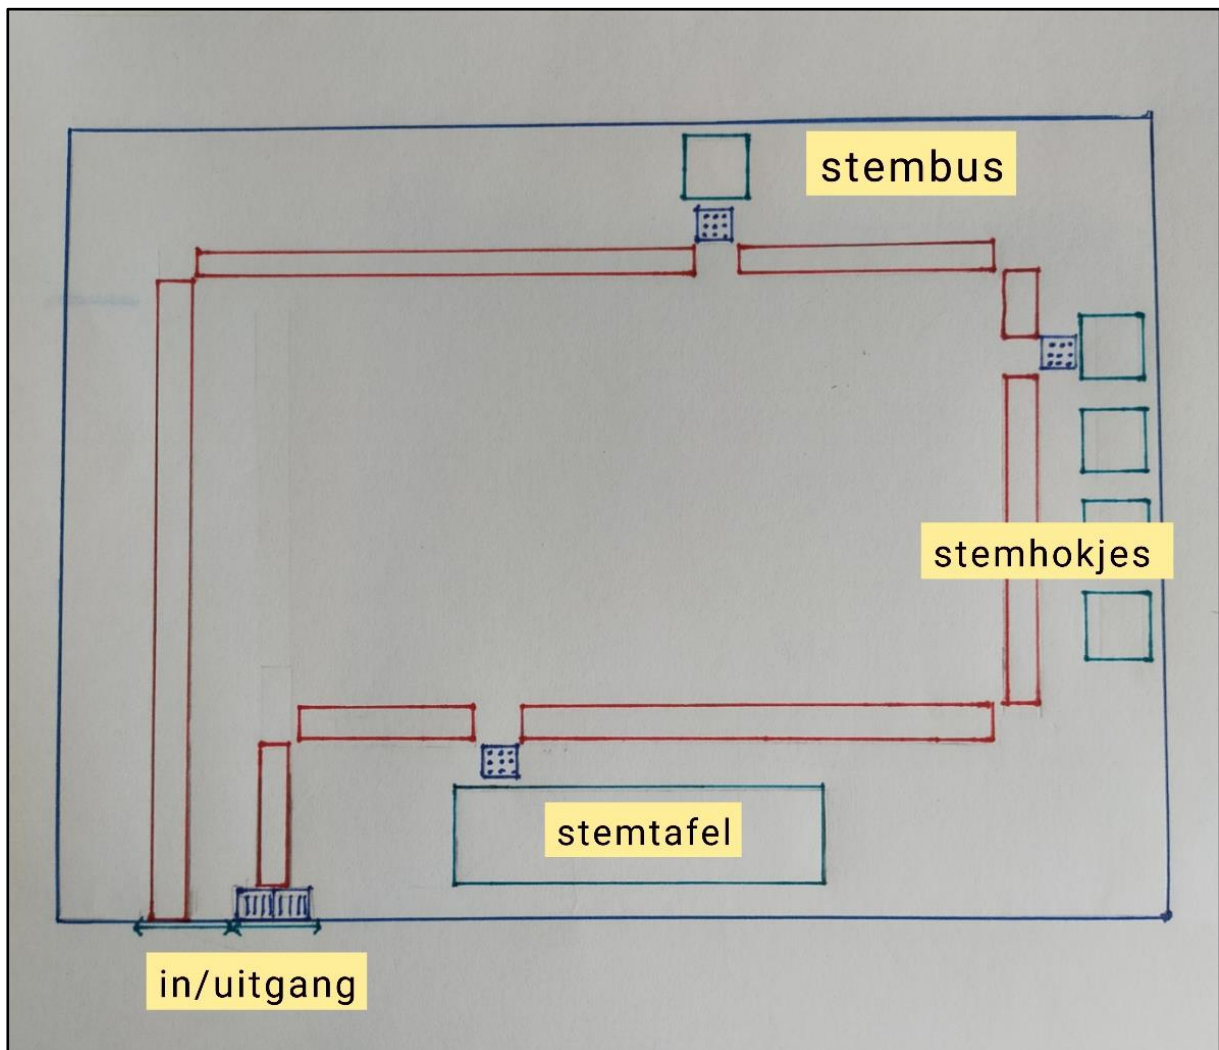
Om aan te geven waar zich de stemtafel, het stemhokje met de stemmal en de stembus bevindt, worden noppentegels van TG-lining gebruikt. De noppentegels attenderen de kiezer erop dat zij moeten stoppen. Ook hier is een attentievlak nodig, zie onderstaande tekening.

Voorbeeldtekening van de plaatsing van tijdelijke indorgeleidelijnen in het stemlokaal met attentievlakken en noppentegels.

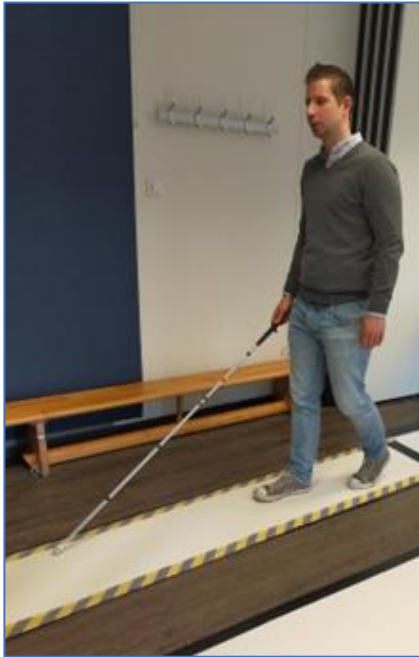
Geadviseerde indoorgeleidelijn met reliëftape aan de zijkanten.

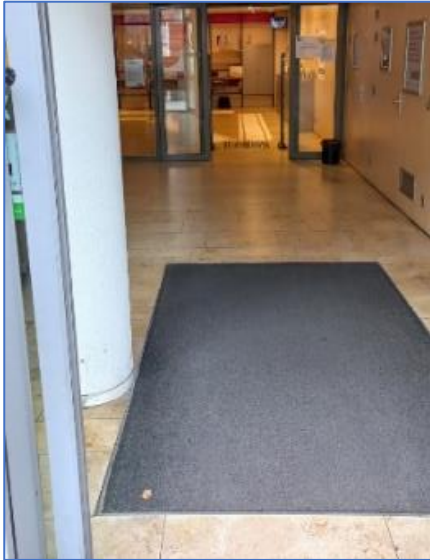
De weg naar het stembureau binnenin de locatie was lang, maar ruim bemeten. De geleidelijn lag er strak bij. De tijdelijke indoorgeleidelijn startte pas voorbij de tweede schuifdeur. Hierdoor hebben mensen met een visuele beperking moeite de route te vinden in de eerste meters na de entree van het gebouw.

De blindegeleidelijn start niet bij de entree van het gebouw.

- Laat de tijdelijke doorgelidelijn direct achter de eerste voordeur beginnen.
- Zorg ervoor dat er minimaal 60cm vrije ruimte is aan beide zijden van de doorgelidelijn.

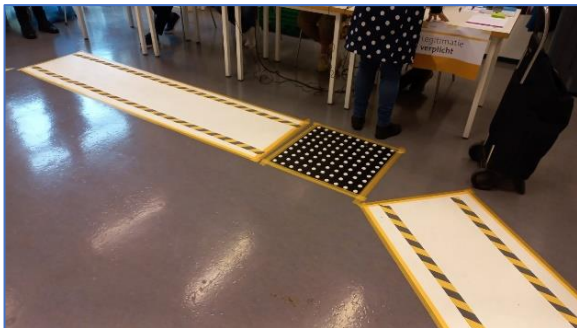
De noppentegel ter hoogte van de stemtafel.

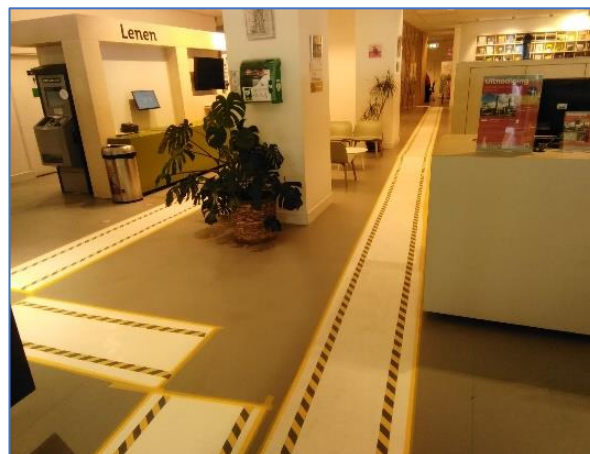
De lange route van de geleidelijn naar het stemgedeelte

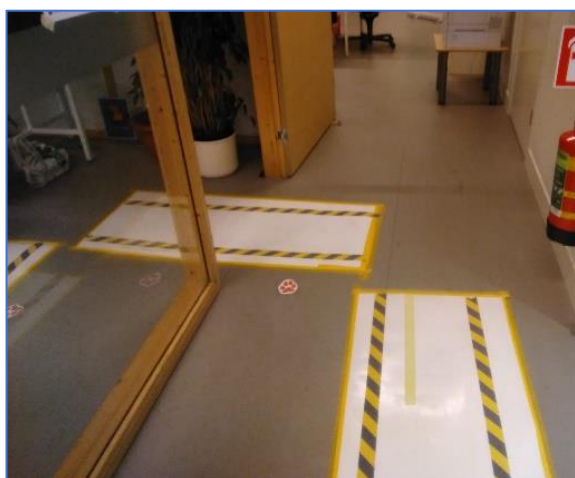
In de hoeken was een attentievlak vrijgehouden, waardoor mensen met een visuele beperking weten dat er een richtingverandering volgt.

Een vrij ruimte (attentievlak) kondigt een richtingsverandering aan.

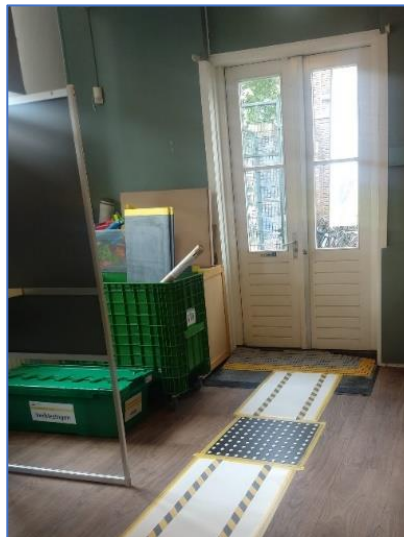
De tijdelijke geleidelijn was hier doorgetrokken naar de nooduitgang. Dit leidt tot verwarring, omdat mensen met een visuele beperking hierdoor niet in de juiste richting geleid worden.

Onnodige geleidelijn naar de nooduitgang.

- Plaats geen geleidelijnen in de attentievlakken in de hoeken.
- Plaats geen geleidelijn naar de nooduitgang.
- Wanneer de route bij binnenkomst direct rechtsaf gaat is het belangrijk de starttegel direct in het verlengde van de entree te leggen en daarna de geleidelijn een hoek te laten maken.

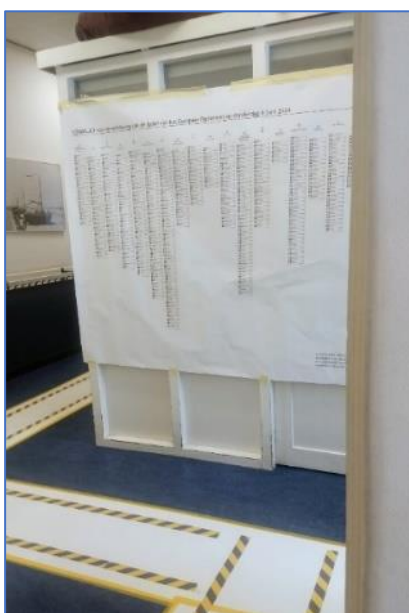
De geleidelijnen zijn bij dit stembureau doorgetrokken in de hoeken. Een attentievlak ontbreekt.

Een attentievlak bij de richtingverandering ontbreekt.

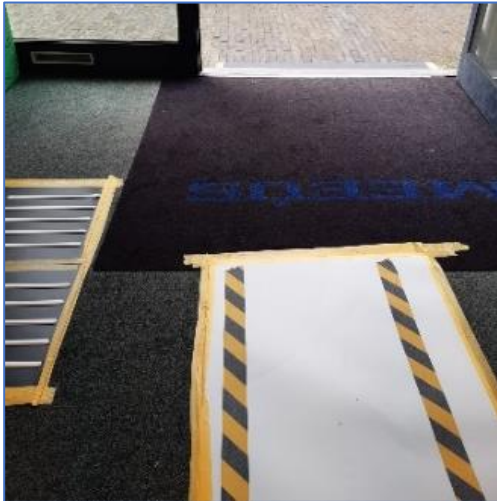
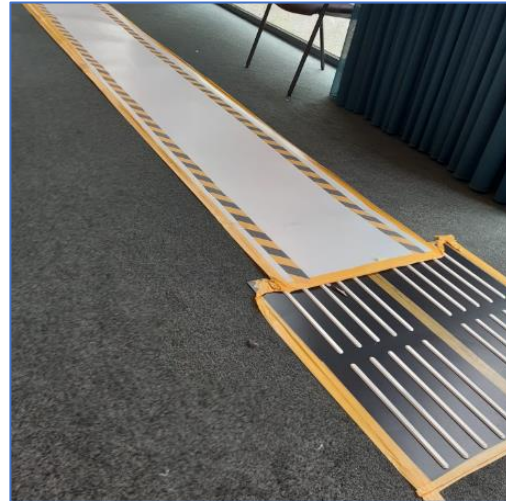
De tijdelijke blindengeleidelijn begon niet voor, maar rechts van de entree, hier lag ook de starttegel. In het verlengde van de entree lag de route om het stembureau te verlaten. Dit werkt verwarrend voor mensen met een visuele beperking omdat zij op deze manier de route in tegengestelde richting gaan lopen. Dit is op te lossen door de starttegel in het verlengde van de entree te leggen en daarna een hoek in de route te maken.

Looproute via de geleidelijn, waarbij opvalt dat de starttegel niet direct achter maar rechts van de voordeur ligt.

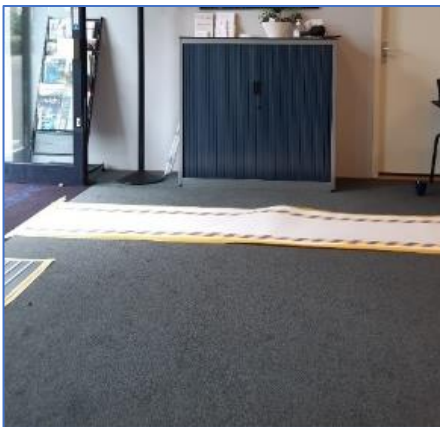
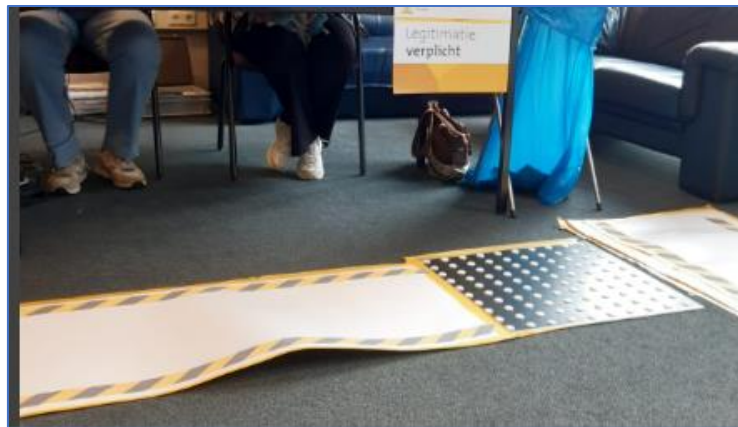
De geleidelijn is op sommige plaatsen gaan 'bollen', doordat het onvoldoende vastgemaakt kan worden aan de vloerbedekking. Dit was bij de verkiezing in 2023 ook het geval. De starttegel en de noppentegel (beide van TG-lining) bleven wel goed liggen.

De tijdelijke geleidelijn blijft niet strak op de vloerbedekking plakken.

Een attentievlak bij de hoek ontbrak.

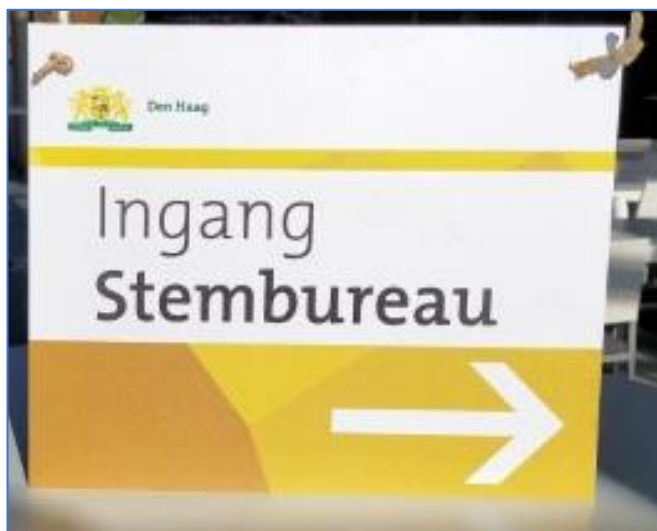
Bordje met tekst 'Ingang Stembureau'

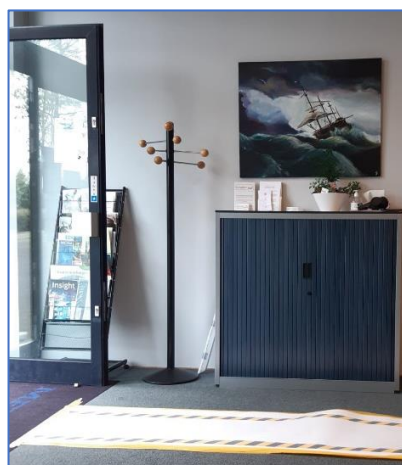
Omdat het mooi weer was stond de entreedeur van de locatie open en was deze gemakkelijk te vinden. Wanneer de deur bij kouder weer dicht is, is deze voor iemand met een visuele beperking nauwelijks waar te nemen, doordat hij er exact hetzelfde uitziet als de naastgelegen raampartijen. Daarom hadden we in een eerder advies geadviseerd om de plaats van de deur en de deurknop (eventueel tijdelijk) opvallender te maken door middel van contrastkleur op de deurknop, bijvoorbeeld met stickers, tape oid. En om ter hoogte van de deurknop een affiche aan te brengen op het raam met de tekst 'Ingang

Deurknop is niet zichtbaarder gemaakt en affiche op deur ontbreekt

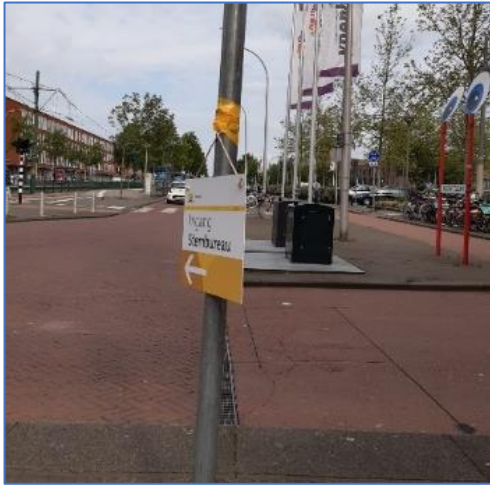
De verwijzing buiten naar de entree van de stemlocatie was zo opgehangen dat deze ronddraaide door de wind en het verwijsbord de verkeerde kant op wees.

Richtingsbord is met touw aan paal vastgemaakt en waait met de wind mee.

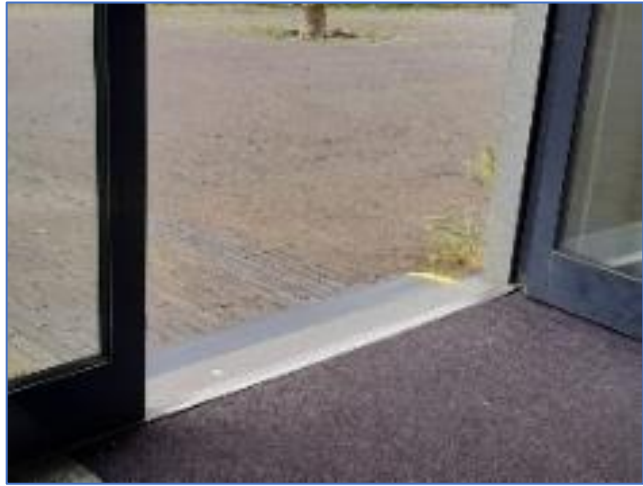
De drempel bij de ingang is 3 cm en gemaakt van metaal. Hier was een tijdelijke drempel tegenaan gelegd, die echter twee hellingshoeken had en lager aansloot bij de drempel van het gebouw. Hierdoor ontstond een drempel met verschillende hoogtes, die voor iemand met een rolstoel heel lastig te nemen is. Een ervaringsdeskundige rolstoelgebruiker kon deze drempel met enige moeite nemen door zich met zijn armen aan de deurpost naar binnen te trekken. Vanwege het mooie weer stond de deur open. Wanneer de naar binnen zwaaiende deur dicht is op koudere dagen is het voor een rolstoelgebruiker niet mogelijk hier zelfstandig naar binnen te komen.

Drempel bij de voordeur sluit niet geheel aan bij de entree en heeft twee helingshoeken.

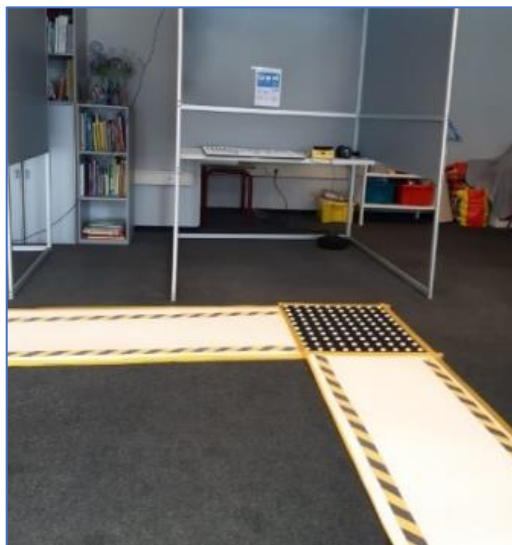
Er stonden geen stoelen, ook niet in het stemhokje met de stemmal. Als een persoon om een stoel vraagt, wordt deze geplaatst. Dat is niet de bedoeling, omdat het uitgangspunt is dat iedere kiezer zelfstandig en gelijkwaardig zijn stem kan uitbrengen. Dat betekent dat het niet nodig moet zijn om te vragen om een stoel.

In het stemhokje ontbreekt een stoel met armlenningen.

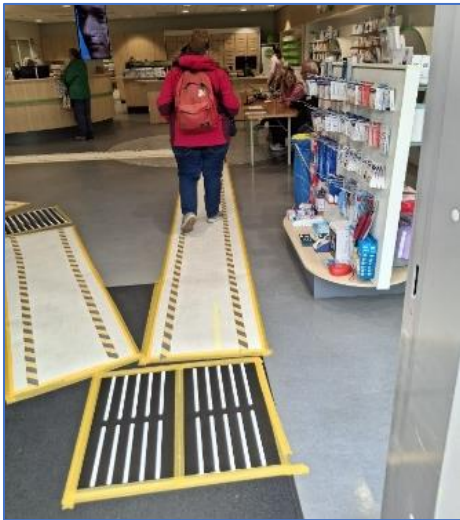
De start van de inoorgeleidelijn lag gelijk achter de voordeur. De geleidelijn lag goed vast en de attentievlakken en noppentegels waren juist geplaatst. De route van de geleidelijn was overzichtelijk en lag voor het grootste gedeelte ruim genoeg opgesteld. Alleen bij de (smalle) entree lagen de tijdelijke geleidelijnen te dicht bij elkaar.

De geleidelijn met starttegel direct achter de voordeur.

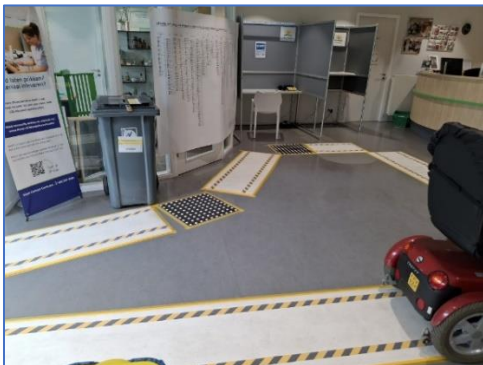
Route van de geleidelijn vanaf het stemhokje via de stemtafel richting de uitgang.

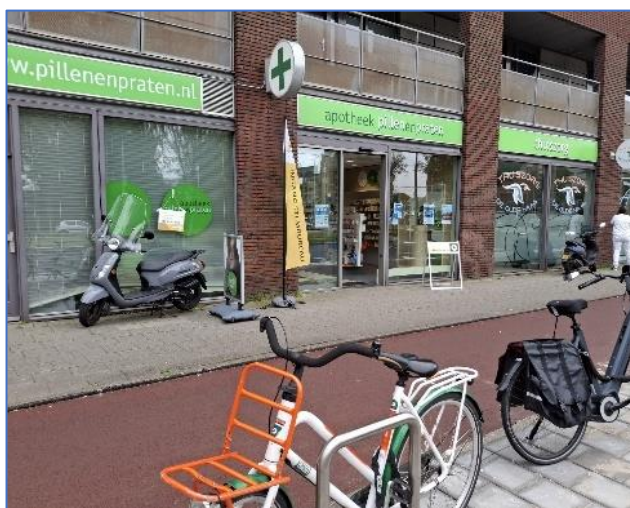
Ingang van de stemlocatie lastig te herkennen voor iemand met een visuele beperking

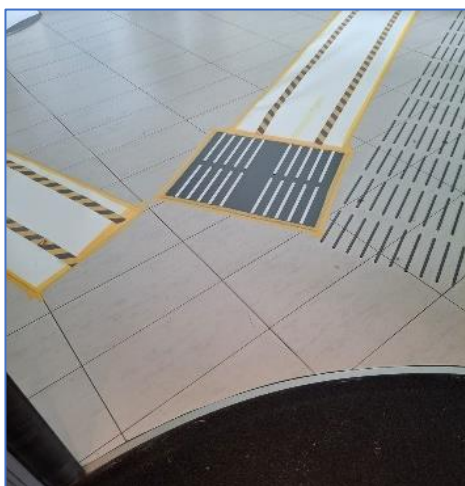
De tijdelijke indoorgeleidelijn lag voor een deel direct naast de permanente geleidelijn van het stadsdeel. Bij het zwaaien met de taststok voelde de ervaringsdeskundige ook de andere lijn, waardoor niet duidelijk was welke lijn zij moest volgen. Ook de heen- en terugroute lagen vrij dicht bij elkaar. In principe hoort er naast elke geleidelijn aan weerszijden een vrije ruimte te zijn van 60cm. De route bestond uit een heel parcours door het gebouw. Bij hoeken van 90 graden liepen de geleidelijnen door en ontbrak een leeg attentievlak.

De tijdelijke geleidelijn naast de permanente geleidelijn

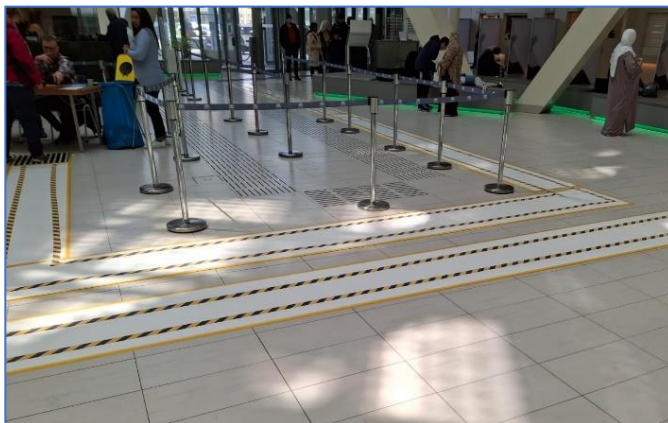
De route is een heel parcours door het gebouw

De route naar het stemgedeelte bestond uit een heel parcours van lijnen, die uiteindelijk redelijk te volgen was door de ervaringsdeskundige dankzij de geleidelijn en het nabijgelegen afzetlint met paaltjes.

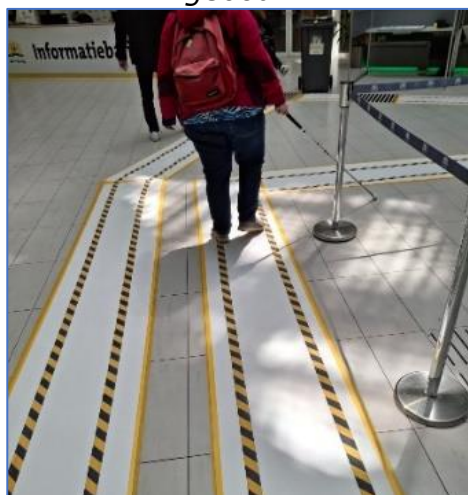
De geleidelijnen voor de heen- en terugroute liggen vlak naast elkaar.

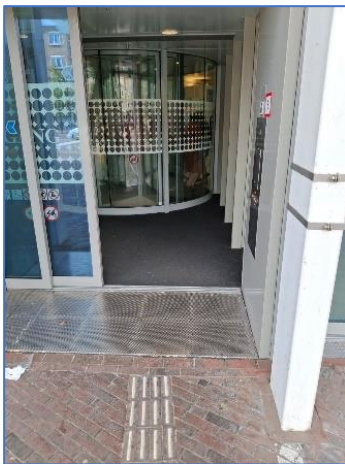
In het halletje tussen de schuifdeur en de draaideur, die tijdens de test geheel openstond, was de route voor de ervaringsdeskundige niet duidelijk, doordat hier geen geleidelijnen lagen en de glazen wanden niet voorzien waren van stickers met duidelijk kleurcontrast, waardoor iemand met een visuele beperking de indruk krijgt dat het een doorgang betreft.

Achter de eerste voordeur ontbreekt de tijdelijke indoorgeleidelijn.

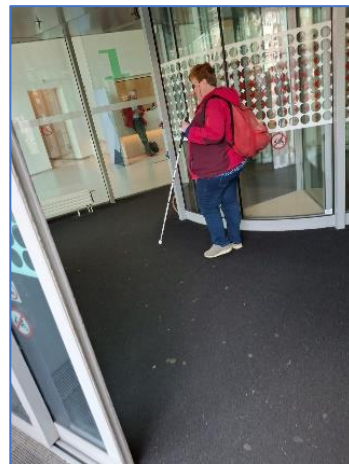
De hal bij binnenkomst tussen schuifdeur en open draaideur.

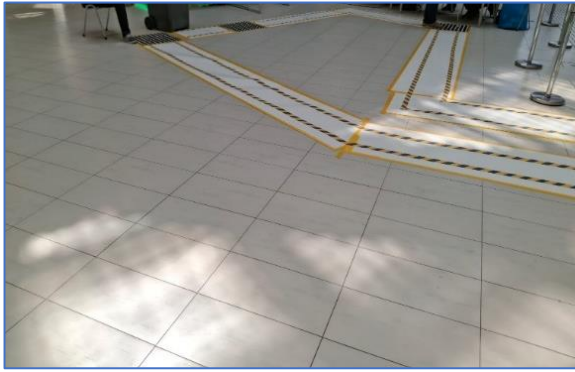
Op deze locatie is sprake van een witte tegelvloer. Het contrast van de witte stucloper op de witte vloer was minimaal en daardoor slecht zichtbaar voor de slechtziende tester. Het vlekkerige licht op de ondergrond door het dakraam maakte het nog lastiger. Door de zwart-gele contraststrepen was de geleidelijn wel te volgen.

De lichtval door het dak geeft een vlekkerige ondergrond

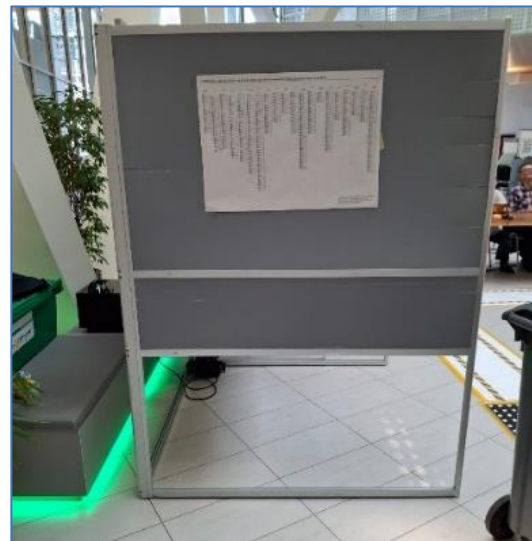
Op deze locatie hing de kandidatenlijst aan de zijkant van een stemhokje. Hierdoor is deze lastig te vinden en ook wel erg dicht bij de kiezer die in dit stemhokje zijn of haar stem uitbrengt.

De kandidatenlijst aan de zijkant van een stemhokje.

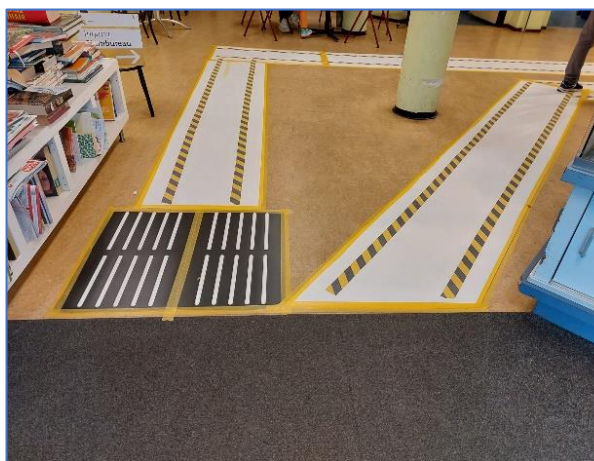
De route binnen de locatie was gelijkvloers, duidelijk en ruim opgezet. De geleidelijn lag strak op de ondergrond. Deze begon echter niet achter de entree deur, maar na de mat die achter de deur lag. De geleidelijn was hier doorgetrokken tot in de hoeken. Er ontbrak dus een leeg vlak als attentievlak.

De geleidelijn start na de mat. Plaats de geleidelijn direct achter de voordeur op de mat.

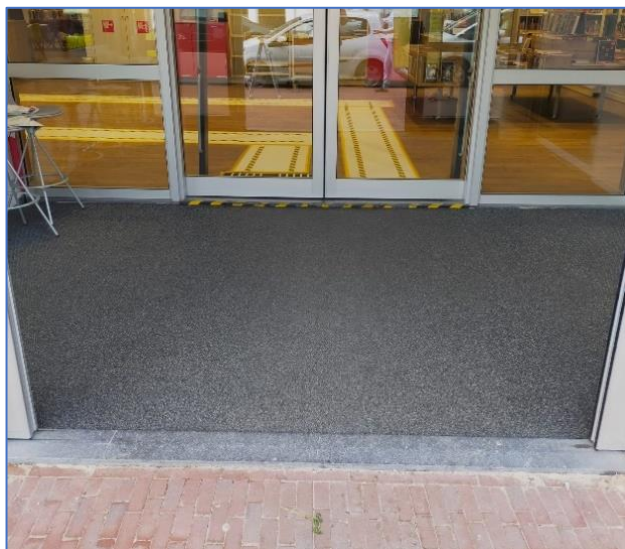
Eerste en tweede schuifdeur met halletje zonder tijdelijke geleidelijn.
