**TEST**

**VLAGGETJESDAG**

16 juli 2026

# VLAGGETJESDAG 2026

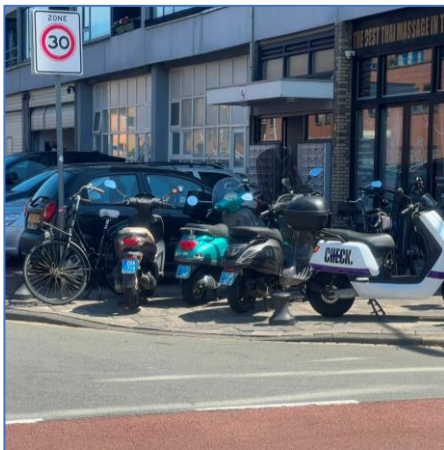
Op enkele locaties werd de toegankelijkheid van de aanlooproutes echter beperkt door geparkeerde fietsen op het trottoir. Hierdoor waren sommige routes minder goed of tijdelijk niet toegankelijk voor bezoekers die gebruikmaken van een rolstoel, scootmobiel of ander mobiliteitshulpmiddel.

*Scooters op de stoep belemmeren de doorgang.*

- Plaats duidelijke borden met bewegwijzering vanaf de dichtstbijzijnde OV-halte, de GPA's en de fietsenstalling naar de ingang.
- Houd de afritten van de stoepen vrij. Bezoekers met een rolstoel of scootmobiel zijn hiervan afhankelijk en lopen anders vast. (Advies ook gegeven in 2019 en 2024)

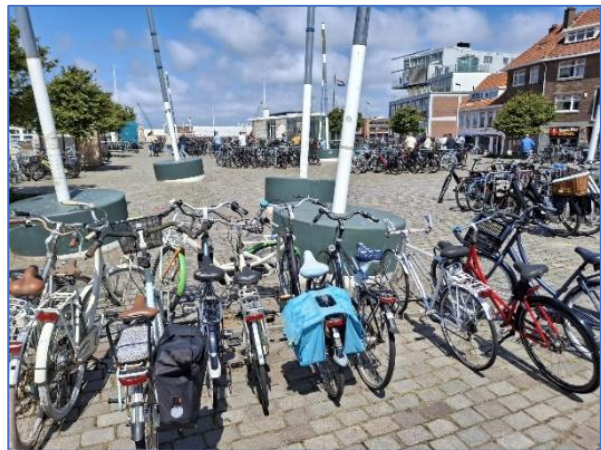
De extra fietsenstalling aan de Westduinweg, ter hoogte van de Van Bergenstraat (bij de Jumbo), was duidelijk vermeld op de website. Deze voorziening heeft naar verwachting bijgedragen aan het beperken van fietsparkeeroverlast direct naast en op het evenemententerrein, waardoor de trottoirs over het algemeen goed toegankelijk bleven voor bezoekers.

*Extra fietsparkeerplek Westduinweg ter hoogte van de Van Bergenstraat.*

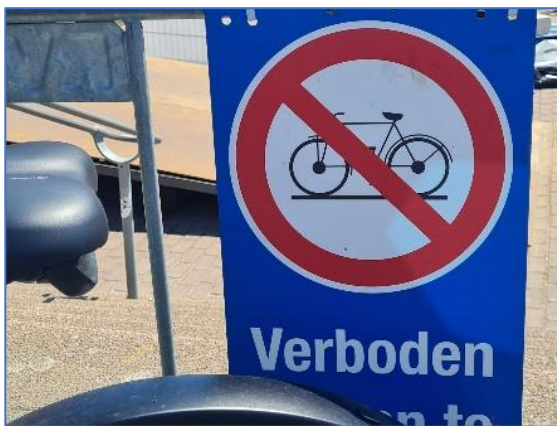
*Niet iedereen houdt zich aan het verbod om daar te parkeren.*

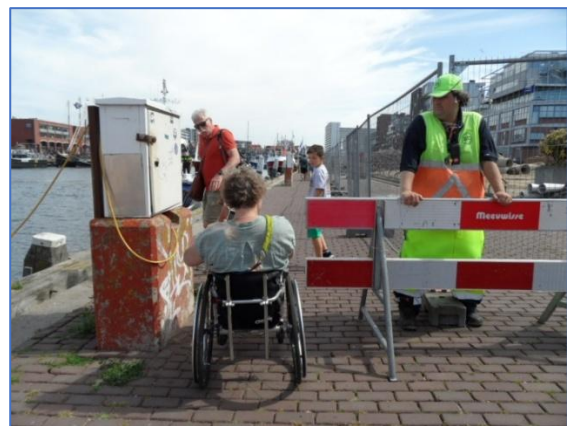
*De toegang naar het terrein ter hoogte Van Bergenstraat was toegankelijk, zonder drempel.*

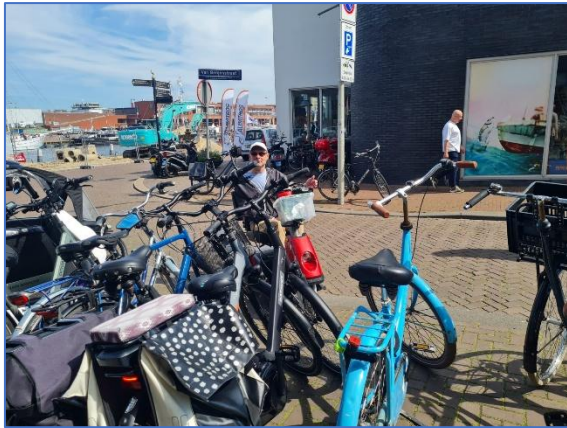
*De toegangen vanaf de stoepen waren niet vrijgehouden.*

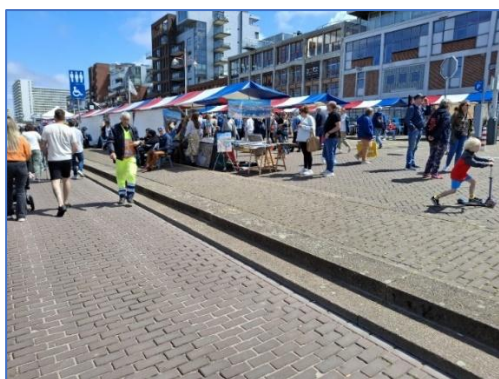
Het terrein was echter niet volledig obstakelvrij. Op diverse locaties waren trappen en stoepen met opstaande randen aanwezig, waardoor bepaalde delen van het terrein niet zelfstandig bereikbaar waren voor rolstoelgebruikers. Tijdens de praktijktest werd geconstateerd dat bij deze hoogteverschillen geen tijdelijke hellingbanen waren aangebracht. Op meerdere locaties was hiervoor voldoende ruimte beschikbaar. Door het plaatsen van tijdelijke hellingbanen verbeterd de toegankelijkheid van het terrein aanzienlijk.

*Twee traptreden naar kraampjes Tweede Haven gedeelte, waardoor geen toegang mogelijk is voor mensen met een hulpmiddel vanaf het looppad aan de waterkant.*

- Zorg voor rondgaande routes en vermijd doodlopende routes op het evenemententerrein.
- Gebruik bij hoogteverschillen hellingbanen met een minimale breedte van 1,2 meter, liefst breder vanwege het grote aantal bezoekers en doordat de vindbaarheid daardoor toeneemt. Hellingbanen op de route maken alle faciliteiten van het evenement goed bereikbaar voor bezoekers met een beperking, zoals de kraampjes in de haven (zie bijlage 1 voor informatie over hellingbanen). De hellingbaan achter het hoofdpodium dient over de volle breedte vrij te blijven, omdat dit een lange hellingbaan is waarop mensen elkaar in een hulpmiddel moeten kunnen passeren.

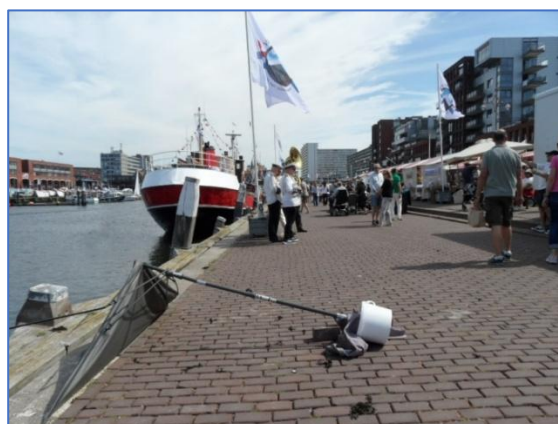
Daarnaast werden op verschillende plaatsen obstakels op de looproutes aangetroffen. Deze waren niet verwijderd en ook niet gemarkeerd met waarschuwborden of contrasterende kleuren. Dergelijke obstakels kunnen de doorgang belemmeren voor bezoekers die gebruikmaken van een mobiliteitshulpmiddel en vormen tevens een struikel- of valrisico voor bezoekers met een visuele beperking. Het is daarom wenselijk om obstakels zoveel mogelijk te verwijderen of duidelijk te markeren.

*Vlak na de toegang lag op de looproute een stok overdwars, waar een slechtziende over kan vallen.*

- Zorg dat alle looproutes vrij zijn van obstakels of geef eventuele obstakels duidelijk aan met voldoende contrastkleur voor mensen met een visuele beperking.

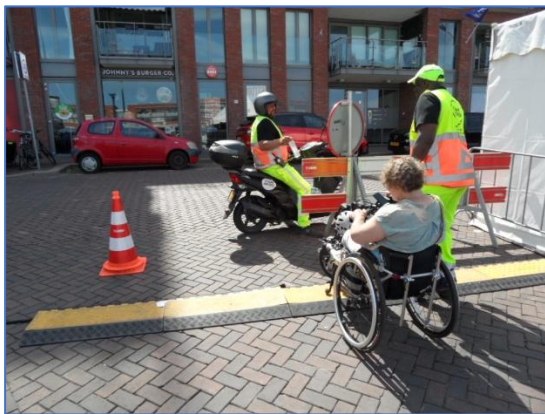
Op enkele locaties waren standaardkabelgoten geplaatst in drukbezochte delen van het evenemententerrein. Om deze kabelgoten te kunnen passeren, is enige aanrijdsnelheid nodig. In combinatie met de aanwezigheid van veel bezoekers en een hellende weg kan dit leiden tot onveilige situaties voor mensen die gebruikmaken van een rolstoel, scootmobiel of ander mobiliteitshulpmiddel. Het verdient daarom aanbeveling om in drukke gebieden uitsluitend rolstoelvriendelijke kabelgoten toe te passen of kabels bovenlangs op een minimale hoogte van 4 meter te plaatsen.

Tijdens de praktijktest kwam de rolstoeltester vast te zitten op een standaardkabelgoot. Een medewerker van Team Intro, die zich in de directe nabijheid bevond, bood niet direct hulp aan. Pas nadat hierom werd gevraagd, verleende hij ondersteuning. Desgevraagd gaf de medewerker aan dat hij ervan uitging dat bezoekers zelf aangeven wanneer zij hulp wensen. Hoewel het respecteren van de eigen regie van bezoekers belangrijk is, verdient het aanbeveling medewerkers te instrueren alert te zijn op situaties waarin ondersteuning wenselijk kan zijn en op een passende manier hulp aan te bieden, zonder daarbij de zelfstandigheid van bezoekers uit het oog te verliezen. Bijvoorbeeld door naar iemand toe te gaan en te vragen of hij hulp nodig heeft.

*Op het evenemententerrein is deels gebruik gemaakt van standaardkabeldempels. Deze kabeldempels voldoen wel voor een scootmobiel, maar zijn lastig voor kleine wieltjes.*

- Kabels zoveel mogelijk centreren en bovenlangs leiden (minimaal 4 meter hoogte) of bedekken met rolstoelvriendelijke kabelgoten of een kabelmat. Vermijd het gebruik van standaardkabelgoten, omdat een aanrijdsnelheid nodig is om deze te passeren. (Advies ook gegeven in 2019 en 2024).

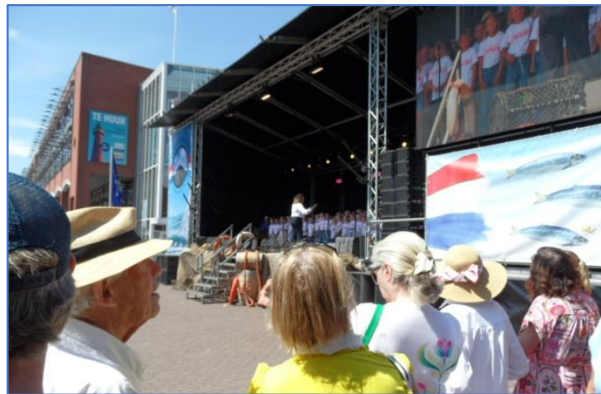
Bezoekers die gebruikmaken van een rolstoel of scootmobiel hebben door hun lagere zithouding een beperkte zichtlijn. Wanneer andere bezoekers voor hen staan, wordt het zicht op het podium volledig belemmerd. Tijdens het evenement bood de beveiliging bezoekers met een rolstoel of scootmobiel de mogelijkheid om via de vrije ruimte vóór het podium naar voren te rijden, zodat zij de optredens beter konden bekijken. Prima. De beveiligingsmedewerkers werden hierbij als vriendelijk en behulpzaam ervaren. Dit draagt bij aan een positieve beleving voor bezoekers met een beperking.

*Afgesloten vrije ruimte voor het podium bood plaats aan mensen met een hulpmiddel.*

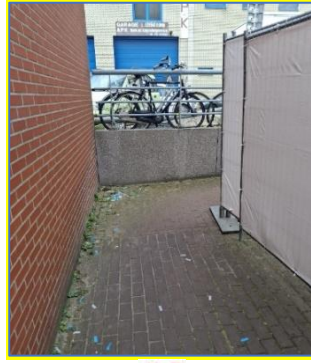
De hellingbaan achter het podium was zowel vanaf de Schokkerweg als vanaf de Tweede Haven niet goed vindbaar. Borden op een goed zichtbare hoogte ontbraken en door de afschermhekken rondom de hellingbaan was de voorziening vanaf de looproutes nauwelijks te zien en werd de hellingbaan versmald. Deze lange hellingbaan is zo ontworpen dat twee tegemoetkomende mensen met een hulpmiddel elkaar kunnen passeren. Daarom is het belangrijk dat de volle breedte van de hellingbaan beschikbaar blijft en deze niet versmald wordt door bijvoorbeeld afschermhekken.

*De hellingbaan achter het hoofdpodium is versmald en niet zichtbaar door de afgeschermdde hekken en het ontbreken van bewegwijzingen.*

- Maak door middel van bewegwijzing de rolstoeltoegankelijke routes zichtbaar. Geef met grote (driehoeks)borden op minimaal 2.30 m hoogte de rolstoelroute aan over het hele evenemententerrein en vermeld deze op de plattegrond. Zorg daarbij dat de op- en afritten goed vindbaar zijn. (Advies ook gegeven in 2019, 2022 en 2024)

- Zorg voor voldoende rolstoeltoegankelijke vluchtroutes en maak deze ook zichtbaar op het evenemententerrein door bewegwijzing.
- Zorg dat het hoofdpodium goed en veilig te bereiken is voor bezoekers met een beperking. Geef duidelijk aan hoe de alternatieve route loopt en waar men deze kan bereiken. (Advies ook gegeven in 2024). Zet de gereserveerde ruimte bij het podium voor bezoekers met een beperking ook op de plattegrond.

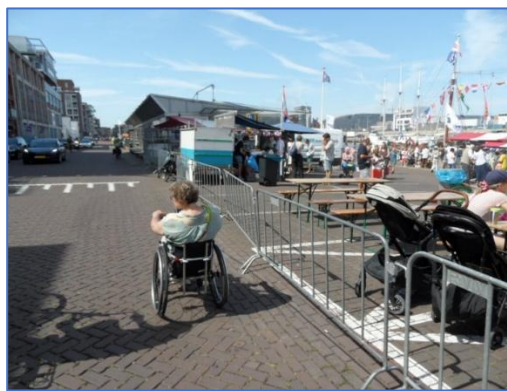
Aan het einde van het kraampjesgedeelte in de Tweede Haven, aan de zijde van het Vispaleis, was het terrein afgesloten. Hierdoor konden bezoekers met een rolstoel of scootmobiel dit gedeelte niet rechtstreeks bereiken vanaf deze zijde. Zij moesten via de openbare weg omrijden om de toiletten te bereiken. Dit leidde tot onveilige situaties en verminderde de bereikbaarheid van de voorziening.

*Gevaarlijke situatie, de bezoekers in rolstoel of scootmobiel moesten via de openbare weg om de toiletten te bezoeken.*

- Zorg ervoor dat ook het rolstoeltoegankelijke toilet in de Tweede Haven goed en veilig bereikbaar is.
- Zorg dat de toiletten op het evenemententerrein zichtbaar zijn aangegeven met borden op minimaal 2.30 meter hoogte. (Advies ook gegeven in 2022)

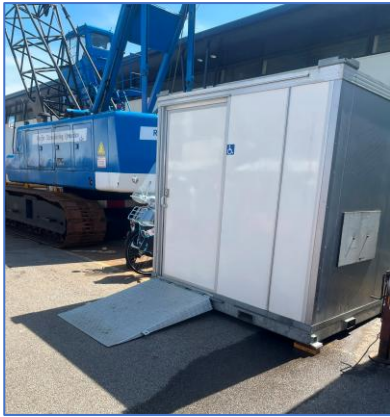
Het toegankelijke toilet voldeed op verschillende onderdelen aan de toegankelijkheidseisen. Voor een evenemententoilet was de binnenruimte ruim voldoende. De aanwezige hellingbaan lag stevig op de ondergrond. Daarnaast waren de benodigde voorzieningen aanwezig, waaronder de twee opklapbare armleuningen naast het toilet. We zijn blij dat er weer gekozen is voor een volwaardig toegankelijk toilet.

*Toegankelijk rolstoeltoilet met hellingbaan.*

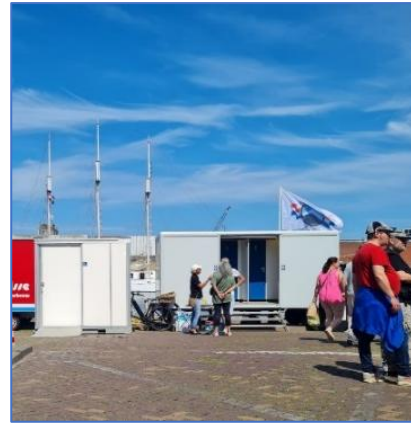
*De standaard toiletten was voorzien van trap zonder armleuning.*

Ook de reguliere toiletunits vormden een aandachtspunt. De trappen naar deze voorzieningen waren steil uitgevoerd en beschikten niet over een trapleuning. Hierdoor hebben bezoekers met beperkte mobiliteit, zoals ouderen of mensen met balansproblemen, moeite bij het betreden en verlaten van de toiletvoorzieningen en ontstaat er valgevaar.

- Zorg voor een veilige opgang naar alle toiletunits door de trap van een leuning te voorzien of door toiletunits zonder hoogteverschil te huren. (Advies ook gegeven in 2019)

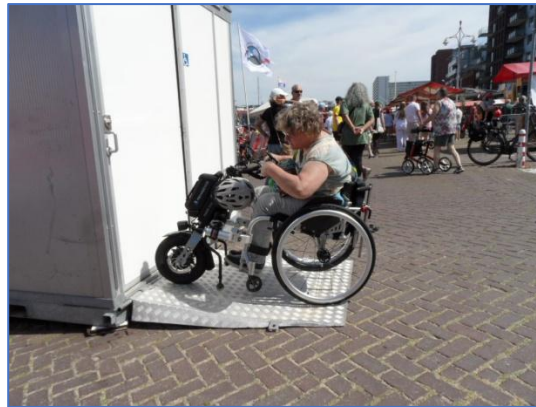
*De hellingbaan had de goede hoogte en lengte.*

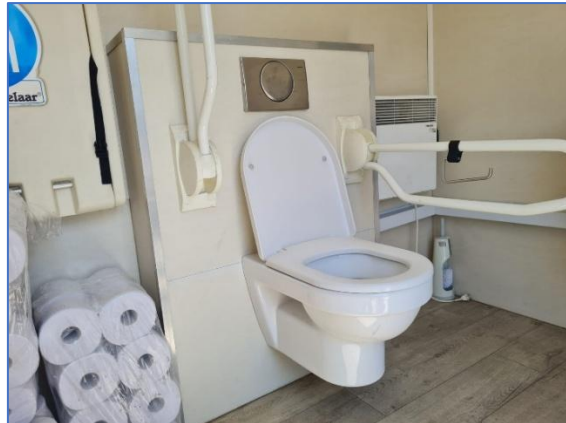
In de toiletruimte stond een grote hoeveelheid pakken toiletpapier opgeslagen in een hoek. De vrije ruimte in deze hoek is nodig als manoeuvreerruimte voor een rolstoelgebruiker om zelfstandig de transfer naar het toilet te kunnen maken. Op verzoek van de testers heeft de medewerker van Team Intro de toiletrollen verwijderd, waardoor de ruimte weer beter toegankelijk werd.

*Een grote stapel wc-papier in de hoek. Hierdoor kan men de rolstoel niet naast de wc plaatsen voor het maken van een transfer.*

- Zorg dat de faciliteiten in het toegankelijke toilet in orde zijn, zoals de verlichting, een toiletrol aan de opklapbare armleuning en een lege vloerruimte.

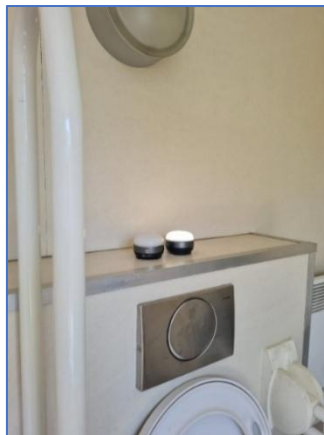
*De lampjes met batterij in het toilet.*

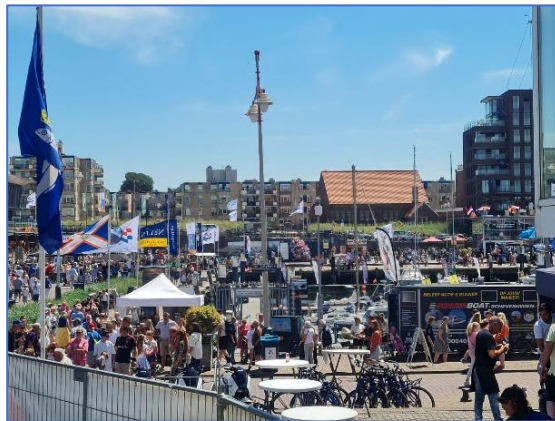
Het evenement beschikte over twee EHBO-posten. Vanuit verschillende locaties in de Tweede Haven was de EHBO-vlag niet zichtbaar. Op het terrein waren veel verschillende vlaggen en uitingen aanwezig, waardoor herkenbaarheid van specifieke bewegwijzering, zoals de EHBO-aanduidingen, werd verminderd. De EHBO-post in de Eerste Haven was wel goed herkenbaar wanneer bezoekers zich

*Door de grote hoeveelheid vlaggen op het terrein vallen de EHBO-vlaggen niet op.*

- Zorg ervoor dat de bewegwijzering naar de EHBO-posten vanaf alle looproutes zichtbaar is. (Advies ook gegeven in 2022 en 2024)
- Zorg ervoor dat iedereen, dus ook mensen met een hulpmiddel, alle EHBO-locaties zelfstandig kunnen betreden. Maak bij hoogteverschillen gebruik van hellingbanen volgens de richtlijnen.

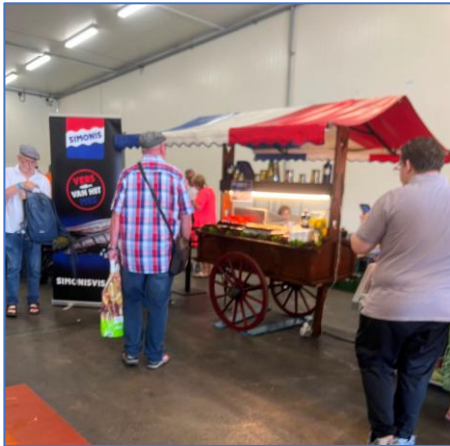
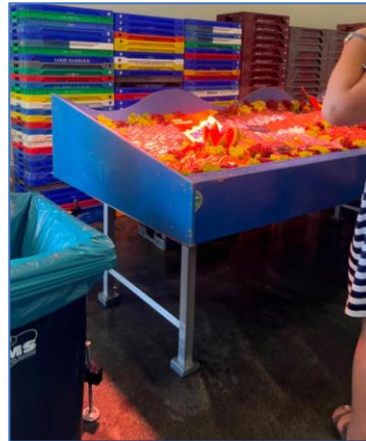
De marktkramen in de hal waren over het algemeen redelijk bereikbaar voor bezoekers met een beperking. Een aandachtspunt was echter de hoogte van de kramen en de uitstalling van de visproducten. Bezoekers in een rolstoel konden

hierdoor niet altijd zelfstandig zicht krijgen op de producten die in de bakken lagen uitgestald.

*De kraampjes waren goed bereikbaar. Door de hoogte van de kraampjes was de viswaar vanuit een rolstoel soms niet te zien.*

- Stimuleer de inzet van lage kramen (70-90 cm hoogte) zodat ook mensen in een rolstoel of scootmobiel zelf kunnen bestellen. (Advies ook gegeven in 2019 en 2022)

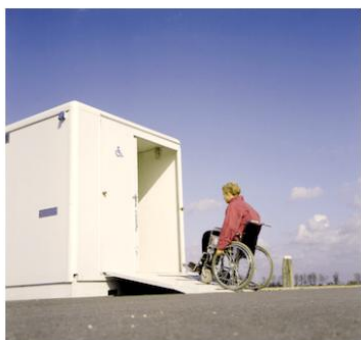
Ook de gehandicapte bezoeker wilt u tijdens een evenement goed kunnen ontvangen. De speciale toiletunits van Euro-Toilet bieden alle wenselijke comfort voor de mensen die van een rolstoel afhankelijk zijn om uw evenement te bezoeken. Onze units voldoen aan de eisen die zijn neergelegd in de richtlijnen "Geboden Toegang" 3.1-1.3. Een brede schuifdeur biedt toegang tot een royaal bemeten ruimte van 2,2 x 2,2 meter. Natuurlijk beschikt de unit over een verhoogd toilet met armsteunen en een paracelsus wastafel met dokterskraan.

- Afmeting: 2,20 x 2,20 meter
- Hoogte: 2,50 meter
- Schuifdeuropening: 95 cm
- Stroomvoorziening: 220 V
- Wateraansluiting: ¾
- Afvoer: 110 mm
- Gewicht: 650 kg
- Plaatsing met heftruck

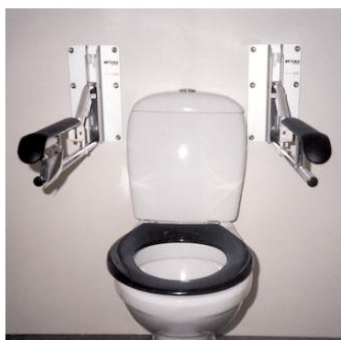
- Zeepautomaat
- Papieren handdoekautomaat
- Spiegel
- Afvalbak
- 1 x verhoogd toilet
- 2 x armsteunen
- 1 x paracelsus wastafel met dokterskraan
- Speciale antislipplaat rolstoeltoegankelijk

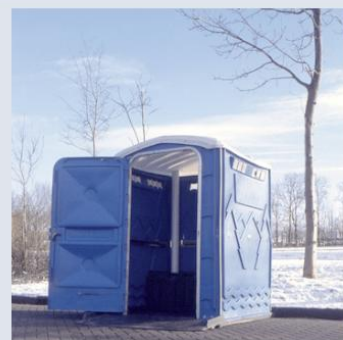
Tevens bestaat de mogelijkheid om een kunststof toiletcabine voor rolstoelgebruikers te huren.
