**TEST**

**COC (EET)CAFÉ en KANTOOR**

**SCHEVENINGSEVEER 7**

12 mei 2022

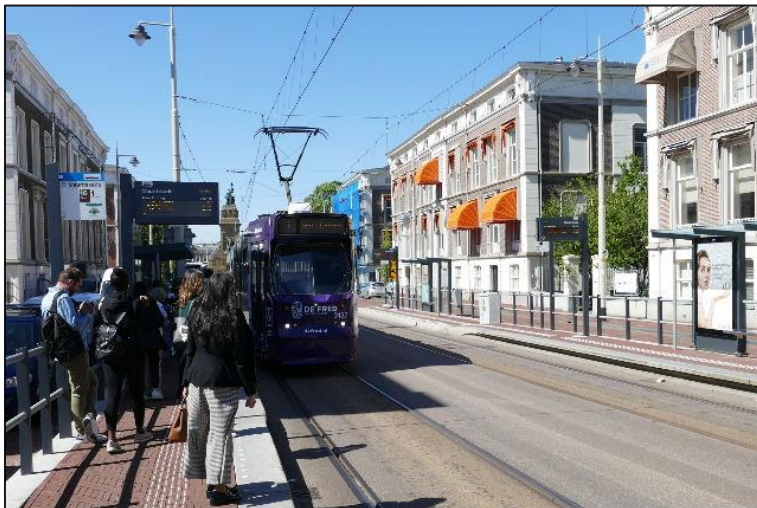
*Halte Mauritskade van de lijnen 1 en 22*

= Openbaar vervoer: op 150 meter afstand bevindt zich in de Alexanderstraat, hoek Mauritskade, een halte Mauritskade van tramlijn 1 (Delft – Scheveningen-Noord) en buslijn 22 (Rijswijk – Scheveningen-Noord). Tramlijn 1 is niet toegankelijk voor gebruikers van een rolstoel. De bus is wel toegankelijk, maar elektrische rolstoelen worden niet toegestaan. De dichtstbijzijnde toegankelijke tram is RandstadRail 3, halte Elandstraat op 700m afstand.

Na het verlaten van de halte Mauritskade dient bij de zebra meteen de Scheveningseveer/Mauritskade te worden overgestoken, want verderop zijn daar geen mogelijkheden meer voor. Helaas is deze stoep nogal rommelig met diverse versmallingen en andere obstakels.

- Neem in de communicatie richting (toekomstige) bezoekers op dat de komst met het openbaar vervoer verreweg de voorkeur verdient. Geef ook de nabije parkeermogelijkheden voor een eigen (aangepaste) auto aan.

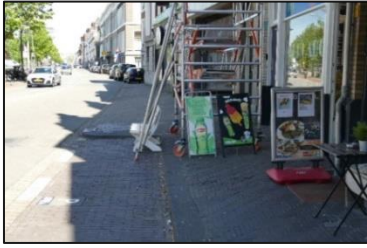
Het trottoir, vanaf de halte op weg naar nummer 7, vertoont diverse obstakels, met onder andere plotseling opdoemende stoepranden, maar dat valt buiten het bestek van deze test. Bij de voordeur van nr. 7 is er een hoogteverschil tussen het trottoir en de deurdrempel, dus is voor een scootmobiel of rolstoel een aanloopje nodig. Bij het achteruit rijden daarvoor kwam het rechterachterwiel van een van de scootmobielen op de ondergrond voor een parasol terecht, in de vorm van enkele betonblokken, waardoor deze scootmobiel bijna omsloeg! Voor het brede model scootmobiel is de toegangsdeur te smal; er moesten zelfs diverse hulpstukken gedemonteerd worden om naar binnen te kunnen. Op de terugweg lukte dat zonder demontage, maar wél met heel veel wrikken en schommelen.

*Een (tijdelijk) zeer rommelig trottoir, van de halte op weg naar nr. 7.  
De ondergrond voor een parasol, vlak voor de deur.*

- In overleg met de gemeente Den Haag (wegbeheerder van het stadsdeel) het trottoir bij de voordeur enkele centimeters ophogen, zodat een aanloop niet meer nodig is.
- De betonblokken voor de parasol zodanig verplaatsen dat de voordeur in een rechte lijn benaderd kan worden.
- Bij een toekomstige verbouwing erop letten dat de breedtemaat van de voordeur met circa een decimeter vergroot wordt. De vrije doorgangsmat bij geopende deur moet minimaal 850mm zijn, ten behoeve van bredere modellen scootmobielen en rolstoelen. Dit geldt ook voor alle belangrijke tussendeuren binnen.

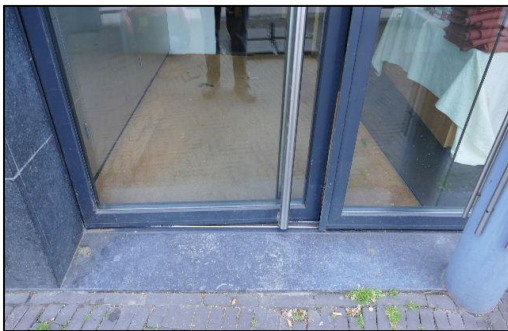
De doorgang tussen halletje en overig gebouw is drempelloos.

*Het halletje, van buitenaf  
en van binnenuit gezien.*

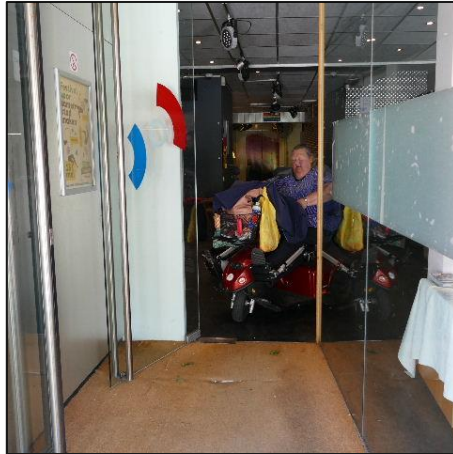
= De buitendeur is hierboven al besproken. De tochtdeur staat uit zichzelf open, maar is ook te smal om de brede scootmobiel gemakkelijk door te laten.

*Halletje met de tochtdeur.*

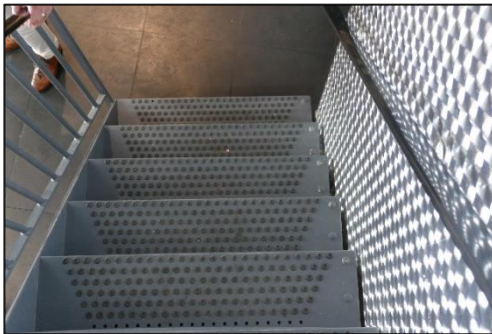
De verdiepingen zijn – afgezien van de lift, zie verderop – onderling verbonden door een stalen trap, gedeeltelijk recht, gedeeltelijk gebogen. De treden zijn op geen enkele manier gemarkeerd. Contrastmarkering is nodig voor mensen die slecht kunnen zien, om valgevaar te voorkomen. Hoe dat moet, staat hieronder vermeld bij de adviezen.

De leuning, van een dun staalprofiel, is goed te omvatten, loopt netjes door, dat wil zeggen zonder onderbrekingen waardoor slechtzienden het spoor bijster zouden kunnen raken. Op één plek zat de leuning los van de dragende verticale spijlen, dat is meteen gemeld en vereist een kleine reparatie.

*Traptreden van bovenaf gezien.*

- De traptreden dienen met een contrasterende kleur als volgt gemarkeerd te worden: de onderste en bovenste treden over de volle breedte, alle tussenliggende treden alleen aan de zijkanten, zowel links als rechts tot circa 30 cm vanaf de kant.
- Elke trapleuning onder en boven voorzien van een horizontale beëindiging van circa 20cm, ten behoeve van slechtzienden.
- Verwijder bij het kantoortje op een hoog de hoge drempel. Een minder goed werkend alternatief is een drempelhulp. Voor een overbrugging van 6 cm hoogte is een drempelhulp van 60 cm aan beide zijden van de deur nodig.

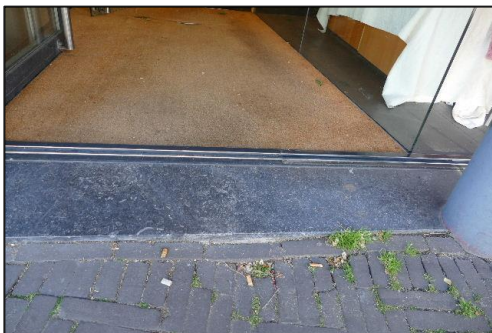
*Drempel bij de voordeur ....*

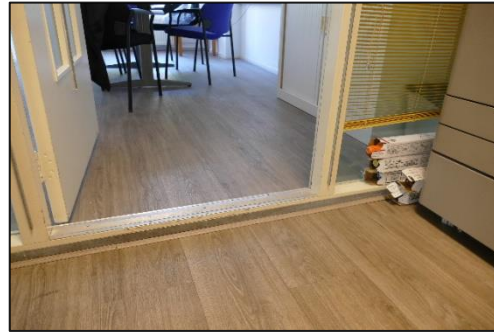
*.... en bij het kantoortje op eenhoog.*

Het gebouw is vrijwel drempelloos. De drempel bij de voordeur is hierboven al genoemd. Een drempel die zonder verdere hulpmiddelen zoals bijvoorbeeld een drempelhulp te hoog is, is die van het kantoortje op de eerste verdieping. (Ongeveer 6 cm hoog; de maximaal toelaatbare hoogte is 2 cm.) Drempelhulpen zijn in alle maten in de handel verkrijgbaar, maar ook van wat restjes hout gemakkelijk zelf te maken.

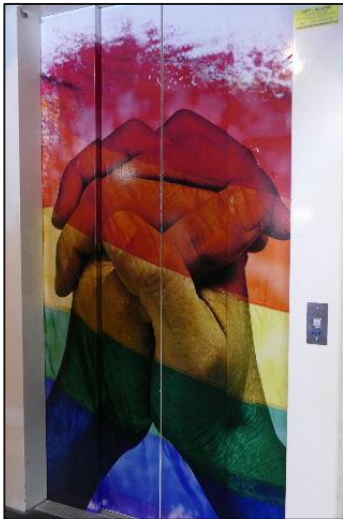
De lift bevindt zich achterin het pand en is van grote afstand vanuit het eetcafé gemakkelijk te zien en dus ook te vinden. De parterre liftdeur heeft een regenboogkleurtje gekregen, de deuren boven zijn neutraal wit. Na het oproepen van de lift en het opengaan van de deuren blijven deze 10 seconden in geopende toestand staan. Dit is een royale tijdsduur en mag als een pluspunt worden gezien. Bovendien een pluspunt voor de bedieningsknopjes in de lift. Groot formaat met opvallend reliëf en een duidelijke verlichting.

*Liftoegang parterre ....*

*.... en op etage 1 en 2*

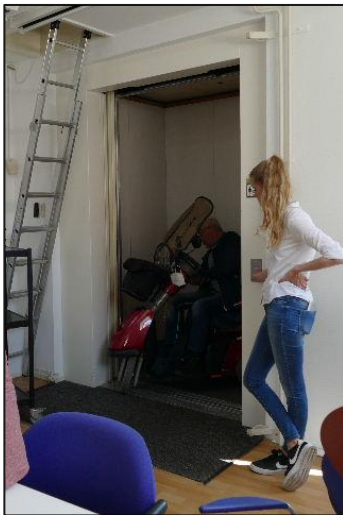
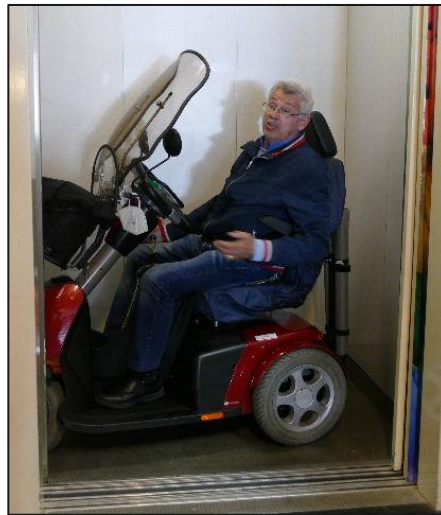
Na deze pluspunten nu een groot minpunt: hoewel de inwendige maten van 110 bij 160 cm aan de norm voldoen, zal deze lift toch voor velen onbruikbaar zijn. De deuropening zit namelijk midden in de lange zijde in plaats van aan de korte kant. Voor een standaardmaat scootmobiel met een lengte van circa 140 cm is het dus al onmogelijk om normaal de lift binnen te komen. Het TestTeamlid met een normaal formaat scootmobiel lukte het slechts na achteruit in te steken en heel veel rangeren om de lift binnen te komen. Een of twee cm langer en dit zou al nooit meer gelukt zijn!

Het TestTeamlid met de grotere scootmobiel heeft dus geruime tijd beneden op de anderen moeten wachten.

*Met de scootmobiel achteruit erin ....*

*.... en gelukt!*

- Hoewel we beseffen dat dit technisch ingewikkeld is zou de lift(schacht) 90 graden moeten draaien.

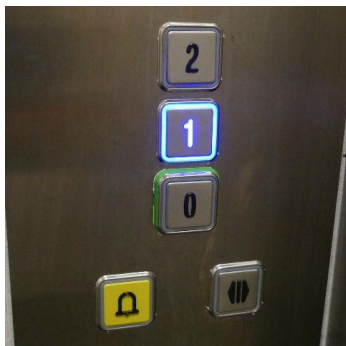
*De liftknopjes*

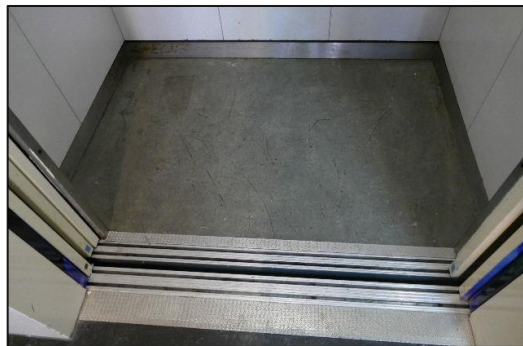
*Toegang tot - en vloer van de lift*

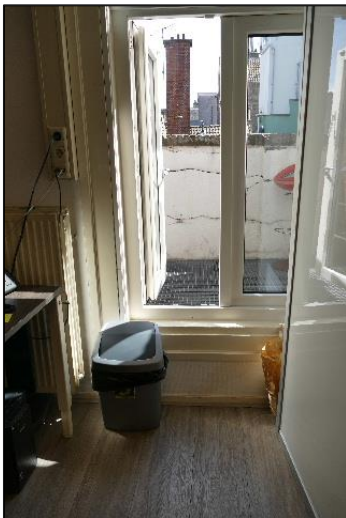
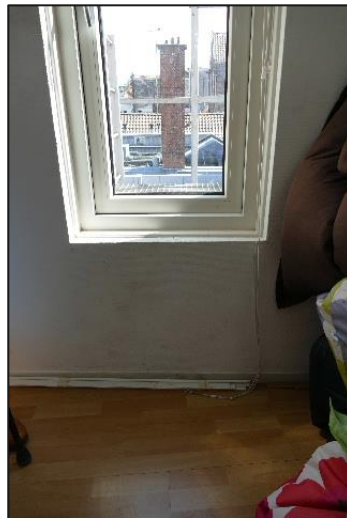
De nooduitgangen op 1 en 2 tonen een 'opstapje' van 50 cm hoog. Daarboven bevindt zich een klein model deurtje. Mocht iemand buiten komen, dan komt men terecht op een plaatsje van 1 bij 1 meter, voorzien van een circa 1 meter hoge muur en een ijzeren laddertje naar verdieping 2, respectievelijk een stalen plateautje met dit laddertje naar verdieping 1. Bijkomend: de deur op 2 kent aan de buitenzijde geen deurkruk, de deur op 1 hebben we daarop niet bekeken. Zelfs voor personen zonder lichamelijke beperking lijkt ons dit al een onmogelijke opgave. Voor mensen met hoogtevrees een zeer lastige situatie.

*Nooduitgangen eerste resp. tweede etage*

- Hoewel niet ideaal, is het in de gegeven situatie aan te raden om bij de binnentrappen op elke verdieping een Evac evacuatiestoel aan te brengen, zodat in noodgevallen door een BHV'er toch geëvacueerd kan worden.
- Voor de eigen veiligheid van gebruikers en bezoekers van dit pand adviseren wij contact op te nemen met de brandweer om te controleren of de brandveiligheid voldoende gewaarborgd is.

- Voor de eigen veiligheid van gebruikers en bezoekers van dit pand adviseren wij op korte termijn contact op te nemen met de brandweer om een keer te komen kijken en te adviseren omtrent de nooduitgang.

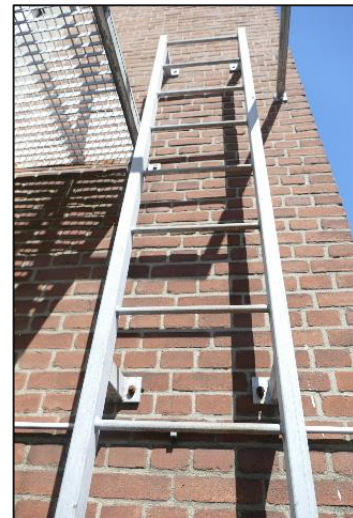
*Laddertje van/naar 2<sup>e</sup> etage*

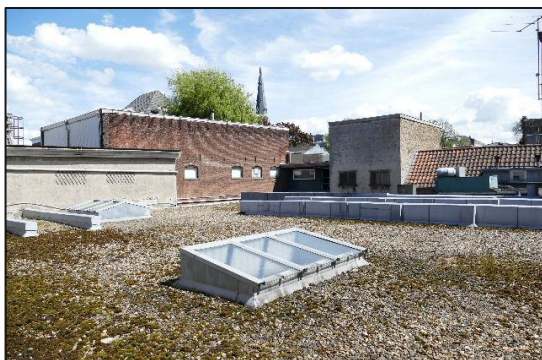
*Vluchtroute via het dak*

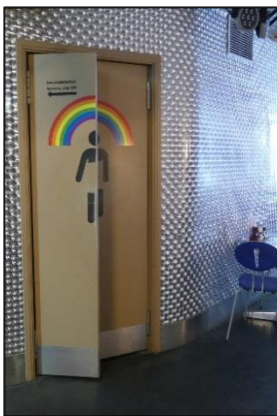
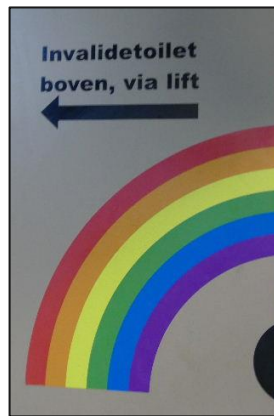
Over de beide toiletten op de begane grond hebben we niets op te merken. Over de bereikbaarheid van het invalidentoilet echter des te meer. Volgens de overigens duidelijke verwijzing bevindt dit toilet zich op de eerste etage, waarheen men wordt verwezen via de lift, waarvan eerder bleek dat die niet voor iedereen bruikbaar was.

*Aanduidingen van/naar de diverse toiletten*

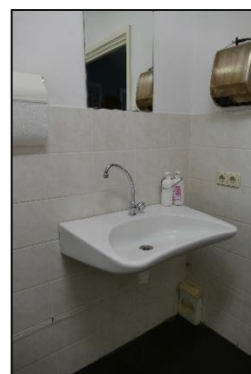
*Idem de hoek van de wastafel*

De wastafel bevindt zich meteen rechts in de hoek. De kraan is van een moeilijk te draaien model, vooral voor personen die problemen hebben met het gebruik van de handen. De spiegel zit te hoog om bijvoorbeeld vanuit een rolstoel goed te kunnen gebruiken.

- Breng bij de wastafel een kraan aan die ook voor personen met 'moeilijke' handen gemakkelijk te bedienen is (lange bedienhandle).
- Zorg ervoor dat de spiegel een aantal graden naar voren kan kantelen ten behoeve van zittende gebruikers. Of plaats een lange spiegel, zodat mensen vanaf zithoogte en mensen die erg lang zijn, zichzelf kunnen zien.
- Breng op de binnenzijde van de deur een horizontale handgreep aan, ter hoogte van het slot, over de volle deurbreedte.
- Het alarmkoord behoort **rood** te zijn.
- Naast de toiletspot geen obstakels plaatsen (afvalbak).

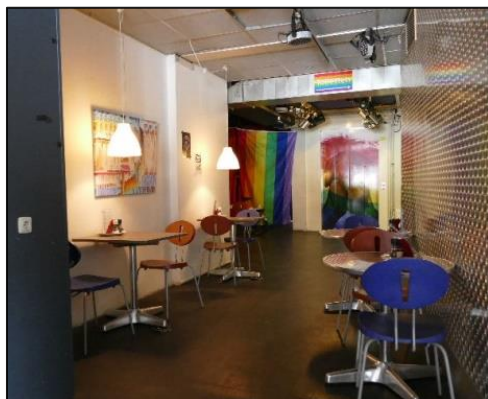
De ruimte vanaf de tochtdeur tot aan de lift, achterin de zaak, houdt het midden tussen een gang (voor de doorloop) en een gebruikersruimte (bar en eetcafé). Een grote tafel maakte het mogelijk om het gehele TestTeam plaats te laten nemen voor een kennismakingsgesprekje en een drankje. Geen problemen dus. Op de eerste verdieping bevindt zich een royale overloop die ook geen problemen opleverde.

*Gang, gezien vanaf de bar .... .... en terugkijkend vanaf de lift*

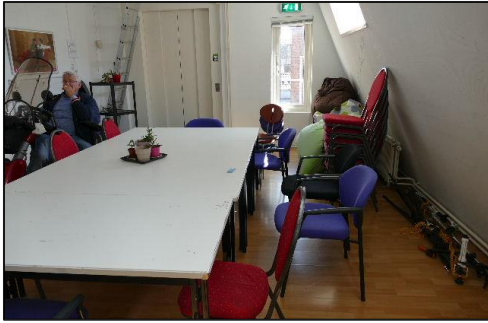
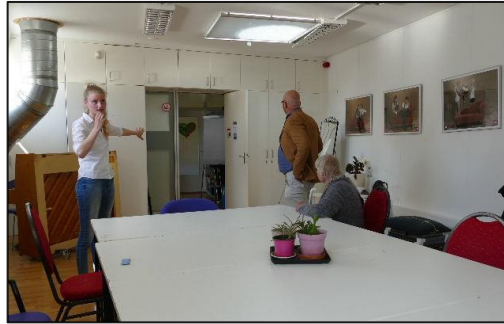
De tweede verdieping wordt grotendeels in beslaggenomen door een vergaderzaaltje met een aantal grote witte tafels. (Een van de TestTeamleden vond dit wit iets té wit.) De gemakkelijk zittende stoelen zijn voor een deel voorzien van armleuningen, en voor een deel niet. Prima, op deze manier is er keus voor iedereen. Soms hebben leuningen de voorkeur en soms juist niet. Ook dus geen adviezen nodig.

*De vergaderzaal op 2, in twee richtingen gezien.*

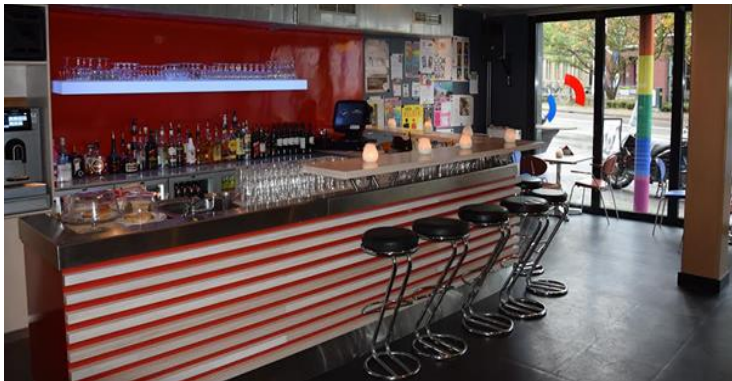
- De bar kent twee hoogten: het grootste deel op circa 110 cm , het échte' deel van de bar, een kleiner deel (links op de foto) op circa tafelhoogte, zonder een brede toeg, maar wel goed bruikbaar voor mensen voor wie de bar eigenlijk te hoog is voor normaal gebruik.
- Er dient met pin te worden betaald. Het pinapparaatje is mobiel, dus voor iedereen goed bereikbaar.

*Bar met laag en hoog gedeelte*

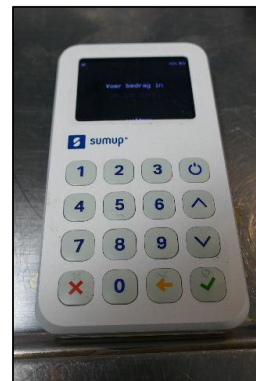
*Pinapparaatje*

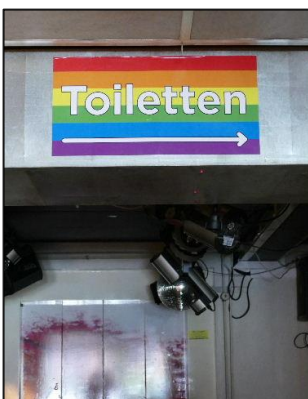
- Verwijzingen zijn nauwelijks nodig, maar de verwijzingen die er zijn, zijn uiterst duidelijk, bijvoorbeeld die naar de toiletten.

*Verwijsbordje naar de toiletten*
