11 juli en 9 augustus 2022

# VERSLAG TEST NOORDBOULEVARD

## DEN HAAG - SCHEVENINGEN

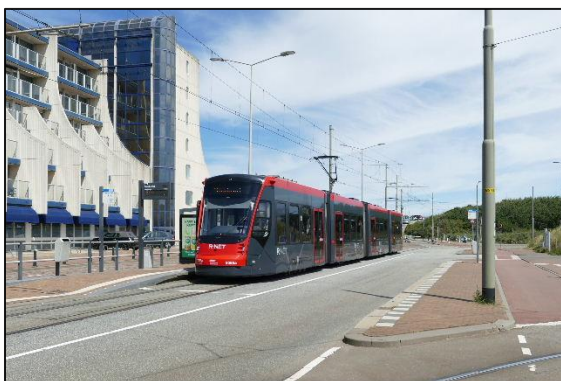
Het noordelijkste punt van de Noord-Boulevard is gemakkelijk te bereiken met de tramlijnen 1 (de oude GTL-wagens) en 9 (de nieuwe Avenio's) en buslijn 22 vanaf de eindhalte Zwarte Pad. Daarvandaan is de route in de richting van de Boulevard slechts 100 meter langs een obstakelvrij traject.

*Opstaphalte lijn 9 bij het Zwarte Pad*

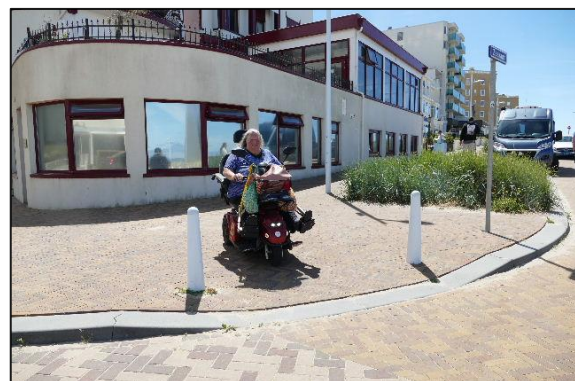
*Verlaagde stoeprand tussen Zwarte Pad en Boulevard*

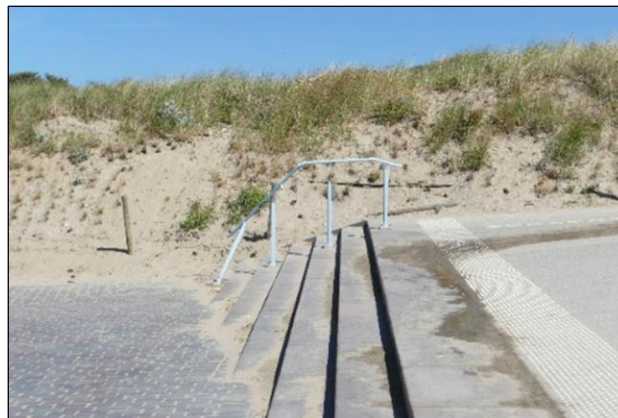
Komende vanaf de tram- of bushalte langs het terras van het Carlton Beach Hotel doet zich al meteen een gevaarlijke situatie voor. Een vijftal treden om naar beneden te gaan, die echter verlopen naar links toe (dus in zuidwaartse richting) naar een onderling gelijk niveau. Juist vanwege dit onderlinge verloop punt kan dit extra gevaarlijke situaties opleveren voor slechtziende of blinde personen die deze situatie moeilijk of niet kunnen inschatten. Ook voor een persoon in een rolstoel of scootmobiel (voortaan samengevat als 'rolstoel') kan dit een gevaarlijk punt zijn, wanneer deze als eerste naar links heeft gekeken en daar dus helemaal geen treden heeft gezien. Ondanks de al aangebrachte waarschuwingsmarkering en de aan de zijkant aangebrachte leuning is de trap dus nog niet voldoende als zodanig herkenbaar. Overigens is de leuning aan de noordzijde van deze trap totaal vernield.

*De 'scheve' noordelijke trappartij met de vernielde leuning*

- Deze 'scheef' verlopende trap kan naar het idee van het TestTeam in z'n geheel vervangen worden door een aflopend talud. Niet alleen prettig voor slechtzienden, maar ook bijvoorbeeld voor mensen met rolstoelen en kinderwagens.

- Trappen dienen te zijn voorzien van minimaal één leuning en dienen herkenbaar te zijn door een waarschuwingsmarkering (hier aanwezig). Voor de herkenbaarheid van deze brede trap zou het helpen als extra leuningen worden aangebracht. Op de rand van de onderste en bovenste trede van elke trap, ten behoeve van slechtzienden contrastmarkeringen aanbrengen.

- Op alle tussentreden aan beide zijden contrastmarkeringen aanbrengen, tot 300mm vanaf elke leuning. Bij treebreedten tot 900mm deze overall over de volle breedte aanbrengen.

- De leuning dient over de volle lengte vrij te zijn, dus niet te worden beperkt in z'n functie door obstakels zoals bijvoorbeeld geparkeerde fietsen.
- Leuning aan de noordzijde van de trap herstellen.

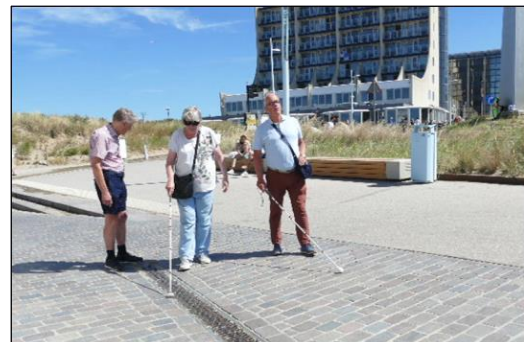
*De hier besproken 'scheve' trap aan de noordzijde bij het hotel. Op de tweede foto wordt een gidslijn in de vorm van een metalen gootje gevolgd.*

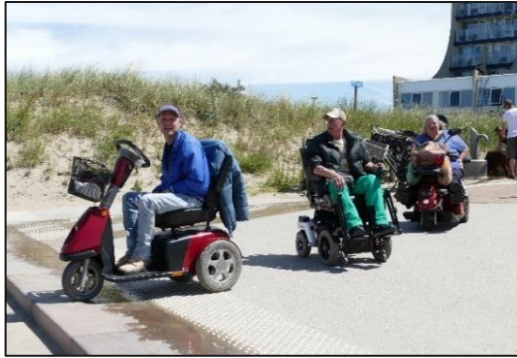
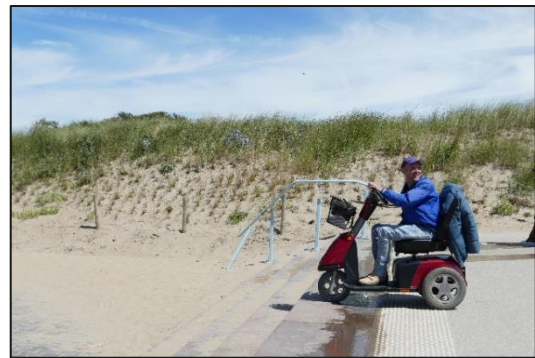
*Het mobiele team op hetzelfde punt*

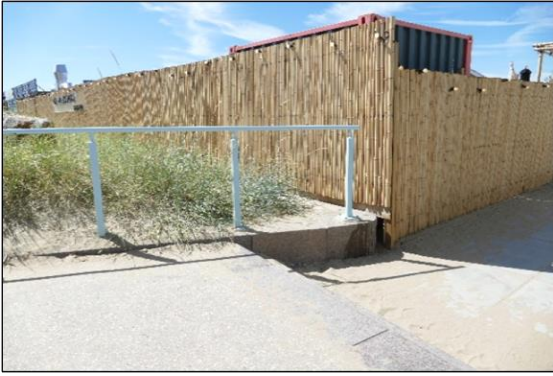
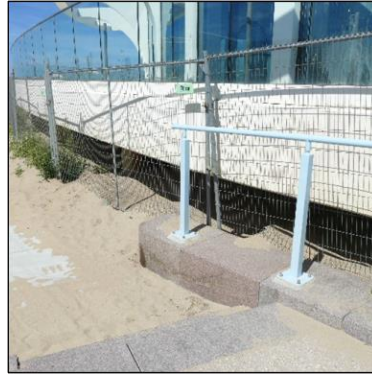
*Twee maal niet goed uitgevoerde leuning wat de knikken betreft ....*

- Zorg ervoor dat de leuningen bij elke trap aan onder- en bovenzijde verlengd zijn tot plm. 300mm voorbij de laatste trede, dit laatste gedeelte plm. 300mm lang horizontaal omgezet, hoogte 900mm plus vloer. Breng de knikken in de leuning zodanig aan dat deze het begin en einde van de treden en rustplateaus volgt. Onderstaande tekening geeft dit weer.

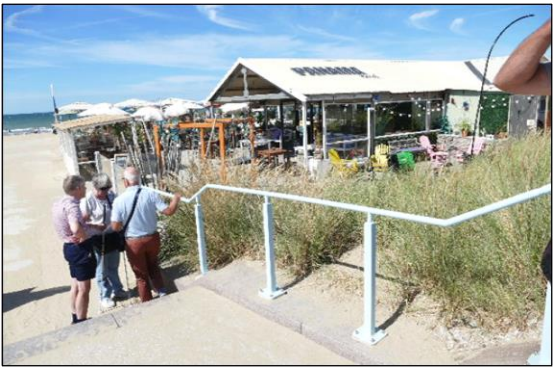
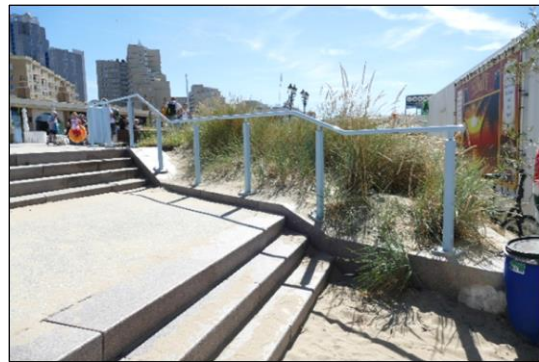
*.... en tweemaal waar dat juist wél goed is gedaan*

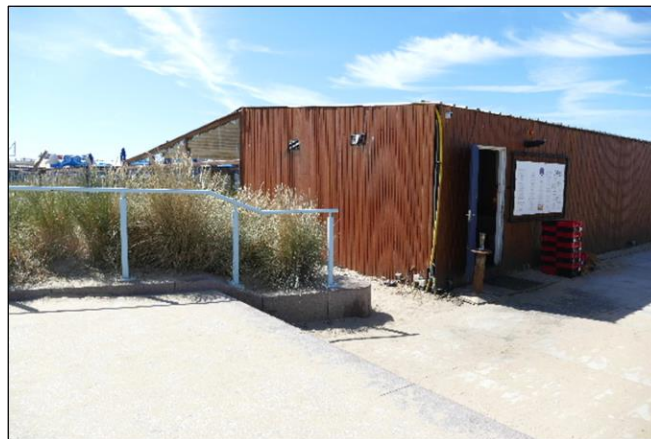
*Leuning loopt goed door voorbij het ondereinde van de trap*

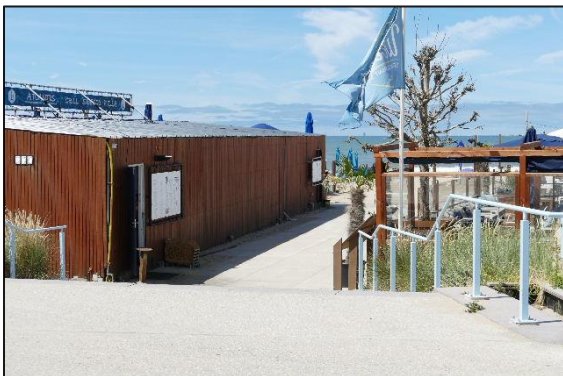
Voor de strandtrappen geldt hetzelfde als wat hierboven voor de korte trap op de boulevard al geadviseerd is. Waarschuwingsmarkering bovenaan elke trap, contrastmarkering op de treden en goed gevormde leuningen zijn belangrijk voor de veiligheid van blinden en slechtzienden. De richtlijnen voor een trap staan hieronder, zie ook de bijlage.

*Strandtrap vanuit de rolstoel gezien ....*

- Voorzie elke trap – zowel boven als beneden - van duidelijke verwijzingen naar de dichtstbijzijnde hellingbaan, mocht iemand een trap fysiek niet kunnen gebruiken of de voorkeur aan een hellingbaan geven.

- Voorzie ook de overzichtsplattegronden van rolstoelpictogrammen om de hellingbanen aan te geven.
- Trappen dienen aan de bovenzijde over de volle breedte herkenbaar te zijn door waarschuwingsmarkering van de trap (noppentegels).

- Op de rand van de onderste en bovenste trede van elke trap, ten behoeve van slechtzienden contrastmarkeringen aanbrengen.
- Op alle tussentreden aan beide zijden contrastmarkeringen aanbrengen, tot 300mm vanaf elke leuning. Bij tredebreedten tot 900mm deze overal over de volle breedte aanbrengen.

- Trappen dienen te zijn voorzien van minimaal één leuning. Bij brede trappen is een middenleuning wenselijk.
- De leuning dient stevig te zijn uitgevoerd en door een hand gemakkelijk te kunnen worden omvat.

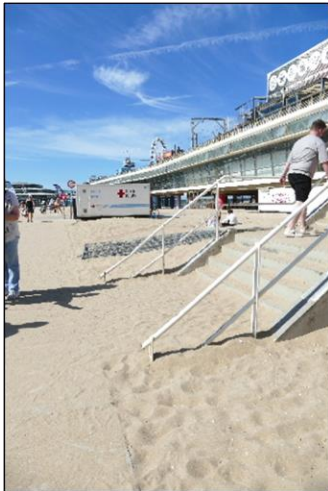
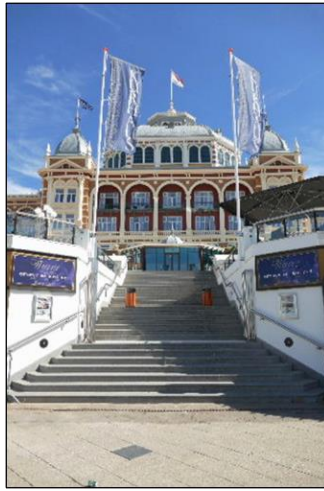
= Een paar meter ten zuiden van de Pier bevindt zich een trap die aan de onderzijde in het zand verdwijnt. De ophoging van het strand heeft daar iets te 'enthousiast' plaatsgevonden. Voor een blind of slechtziend persoon is het onmogelijk hier de leuning en daarmee ook de onderste trap treden te vinden.

= Ter hoogte van het Kurhaus bevindt zich een monumentale trappartij. De leuning wordt zowel links als rechts vanwege een afsluitbaar hekwerk na circa 10 treden onderbroken. Gezien de breedte van de trap zou een middenleuning ook op z'n plaats zijn.

*Bij de Pier en bij het Kurhaus*

- De leuning van de trap ten zuiden van de Pier vervangen door een bruikbaar exemplaar en contrastmarkering volgens de richtlijnen aanbrenge (zie bijlage).
- Op de trap ter hoogte van het Kurhaus een middenleuning en contrastmarkering aanbrenge volgens de richtlijnen (zie bijlage).

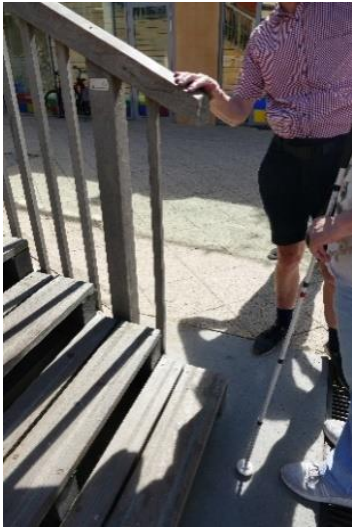
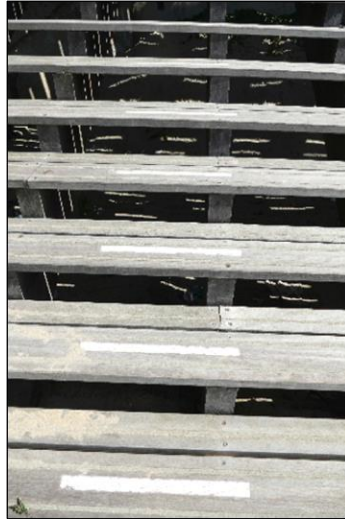
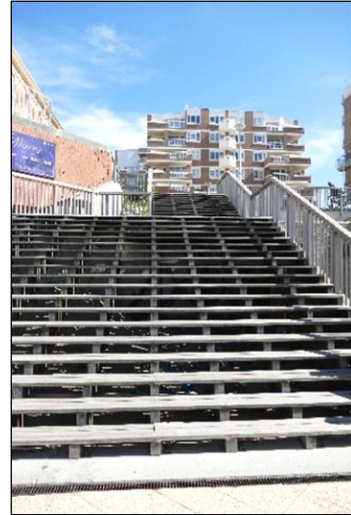
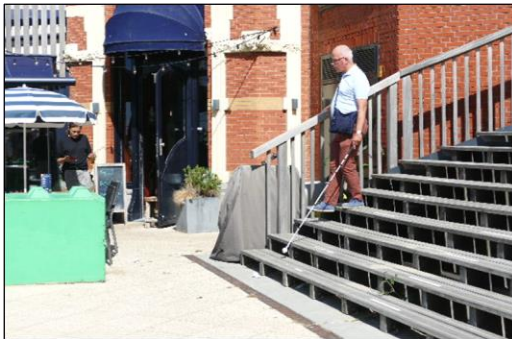
Aan de noordzijde van Legoland bevindt zich een zeer brede trap met een middenleuning. De treden zijn van een open constructie. Aan de onderzijde is de leuning te kort, zowel links als rechts. Alle treden zijn met een streep witte verf gemarkeerd. Dit is echter onvoldoende voor mensen met een visuele beperking.

*Afbeeldingen van de trap bij Legoland*

- De leuningën verlengen en contrastmarkering aanbrengeñ volgens de richtlijnen (zie bijlage).

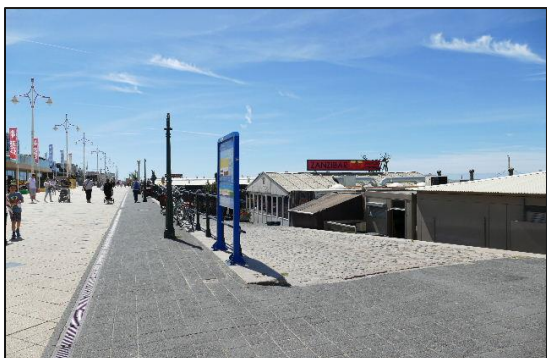
De hellingbanen zelf zijn goed op orde. Dat wil zeggen breed en vlak genoeg en niet te steil om een prettige en veilige loop mogelijk te maken.

*Hellingbaan nabij het Kurhaus*

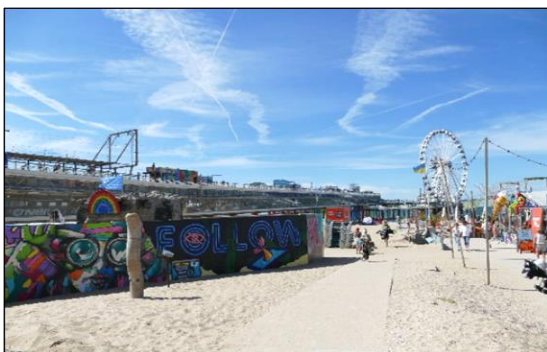
*Hellingbaan naast de Pier richting zee*

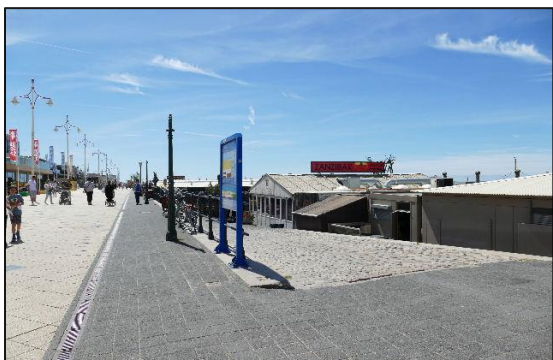
*Hellingbaan nabij het Kurhaus*

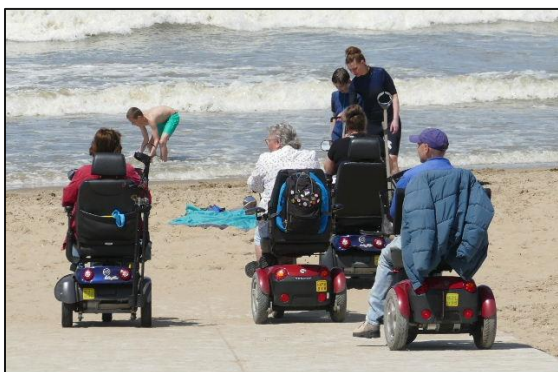
Op het strand in het verlengde van de hellingbanen en evenwijdig aan de kustlijn liggen de betonpaden. Het TestTeam ondervond hier geen enkel probleem.

*Betonpaden haaks op - ....*

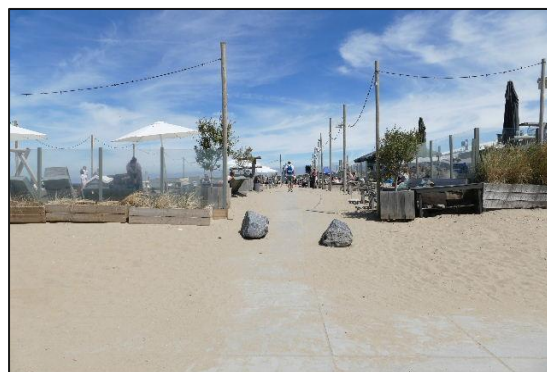
*.... en evenwijdig aan de vloedlijn*

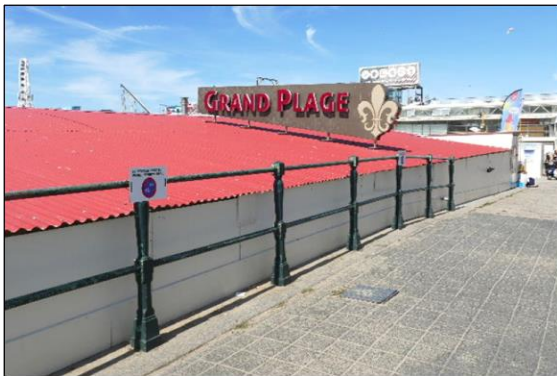
*Hekwerk langs het strand*

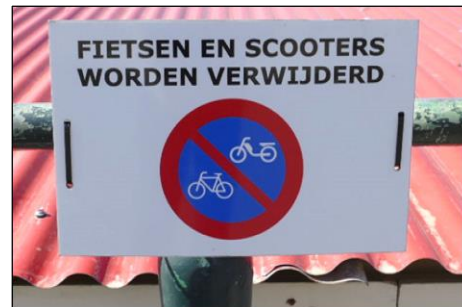
*Op dit hekwerk bevestigd verbodsbord 'fietsen en scooters worden verwijderd'. Gezien de linker foto lijkt dit te werken*

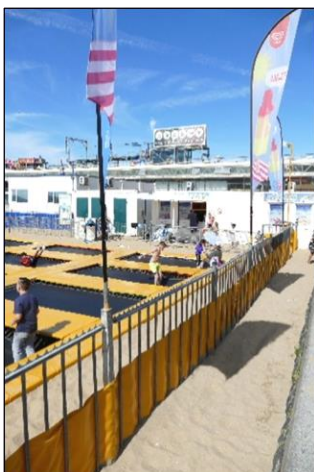
*Op deze plek ontbreekt het hek*

- Stel voor fietsers, brommers en scooters gezoneerd parkeren in door een parkeerverbod met uitzondering van parkeren op de toegestane plaatsen.
- Op een enkele plek een ontbrekend hekwerk aanvullen.
- Het looppad onder de Pier ter hoogte van het hieronder afgebeelde uitsteeksel onder het uitsteeksel blokkeren of verleggen, zodat mensen niet tegen het uitsteeksel aanlopen.
- De prullenbakken zodanig plaatsen dat mensen de gehele trapleuning zonder blokkades kunnen gebruiken.
- De banken zónder leuning van een rugleuning voorzien en aan een of beide zijden van een arMLEuning.

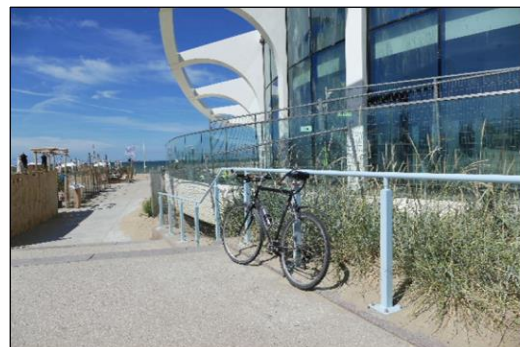
- = Het komt voor dat fietsen lastig geparkeerd staan, zie de foto hierboven. Handhaving op fout geparkeerde fietsen zorgt ervoor dat de ruimte overzichtelijk en bruikbaar blijft voor iedereen.

*Lastig geparkeerde fiets*

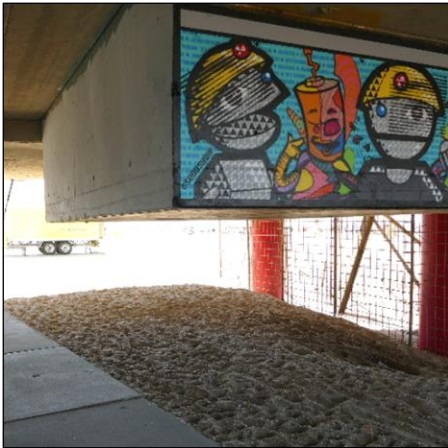
- = Onder de pier bevindt zich een gemeen uitsteeksel op circa 170 cm boven de grond. Dit is gevaarlijk voor blinde en slechtziende mensen, die hier gemakkelijk tegenaan kunnen lopen. De vrije hoogte dient 2.30m te zijn.

*Om je hoofd te stoten ....*

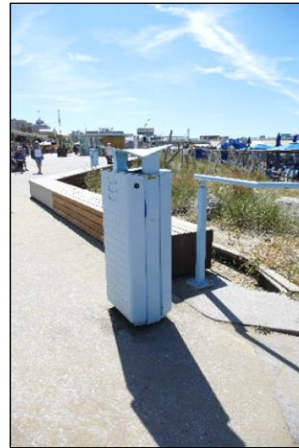
- = Prullenbakken staan bij de strandafgangen vaak zodanig geplaatst dat de trapleuning daardoor moeilijk bereikbaar is.
- = Er zijn twee typen banken, namelijk met en zonder rugleuning. Ouderen en mensen met een fysieke beperking hebben een rug- en armleuning nodig om goed op een bank te kunnen (gaan) zitten.

*Lastig geplaatste prullenmand*

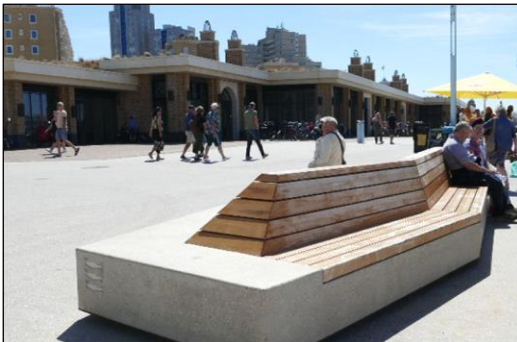
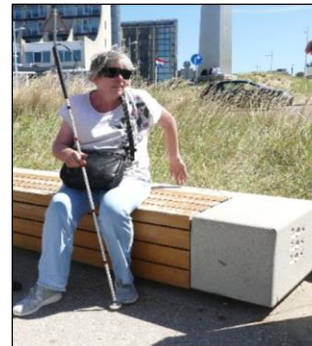
*Twee typen banken, namelijk mét en zónder rugleuning*

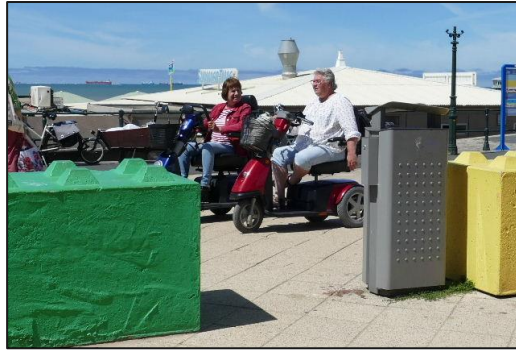
= De gelijkvloerse route naar de ingang van Legoland wordt onnodig moeilijk gemaakt door de grote gekleurde legostenen. Alleen de eerste doorgang, komend vanaf de zuidzijde op de Boulevard, is breed genoeg voor iemand in een rolstoel om de ingang van Legoland te bereiken. Voor personen in een rolstoel die vanwege een laag standpunt minder overzicht hebben over de situatie is deze doorgang lastig te herkennen.

*Toegang tot Legoland*

- Zorg ervoor dat de eerste doorgang komend vanaf de noordzijde van de Boulevard ook breed genoeg is om te passeren voor een rolstoel. De minimale doorgangsbreedte is 1.10m.

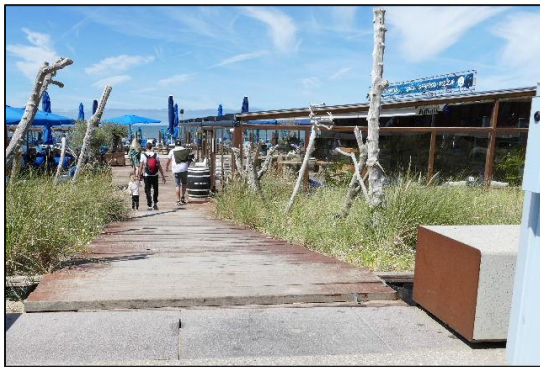
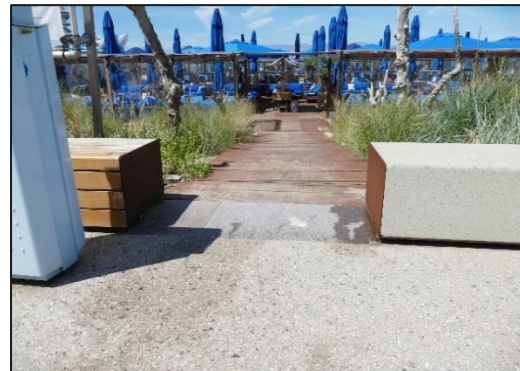
*Toegang tot strandtent, slecht en goed*
