TEST
STADSBOERDERIJ "KAKELHOF"
PUCCINISTRAAT 215
DEN HAAG

21 september 2022

Opzet van dit verslag

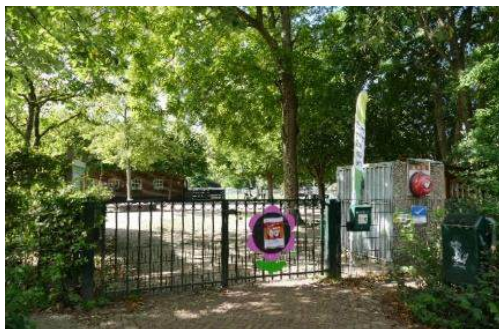
Het is even wat kronkelen door de straten van Nieuw-Waldeck, maar dan sta je plotseling voor het toegangshek van de Kakelhof. Bezoekers zullen in het algemeen weten dat hier de Kakelhof gevestigd is, maar een argeloze voorbijganger moet het doen met een voor de helft afgesloten naam op een brievenbusje aan het hek. Zeker geen visitekaartje! De schuif waarmee het hek gesloten is, is overigens gemakkelijk te openen, ook vanuit een scootmobiel of rolstoel. En ook het verder openen van het hek levert geen problemen op.

Toegangshek in de Puccinistraat

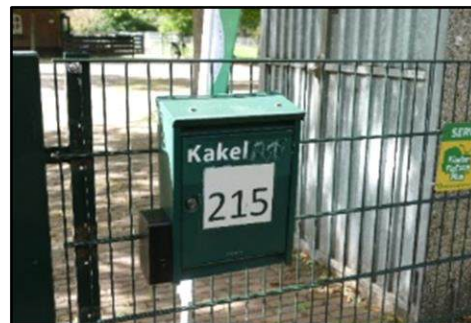
Het in de tekst genoemde brievenbusje

- Vernieuw de naamaanduiding op de brievenbus van de Kakelhof bij de entree tot het terrein.

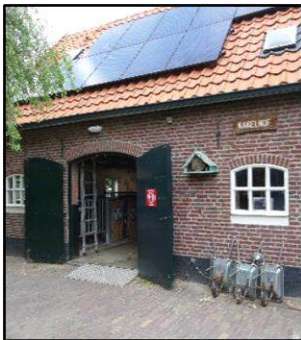
De dubbele toegangsdeur vanaf het voorplein is dankzij een mooie oprit drempelloos, staat tijdens de bezoeken altijd open en is breed genoeg voor zelfs een forse scootmobiel van circa 80 cm breedte. Voor de toegang tot het gebouw vanaf de andere kant: zie hieronder.

Hoofdingang

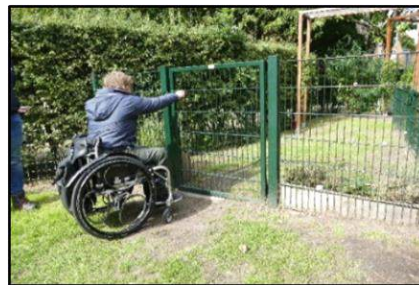
De diverse openlucht dierenverblijven zijn toegankelijk via hetzelfde type hek dat we ook al bij de entree tegenkwamen. Voor rolstoelen dus ook geen probleem, en ook voor een tastende slechtziende zal het openen in het algemeen wel lukken.

Een van de verblijfshekken

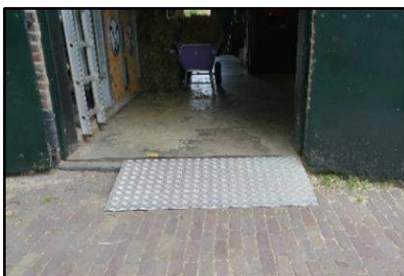
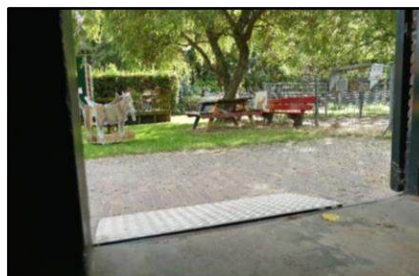
De dubbele toegangsdeur vanaf het voorplein is dankzij een mooie oprit drempelloos. Heel goed bruikbaar.

Diverse opnamen van de hier besproken metalen oprit bij de voordeur

Toch had een van de TestTeamleden nog een advies betreffende het op z'n plek blijven liggen van de metalen plaat.

- Voorzie de plaat aan de onderzijde van een metalen pin die past in een te maken gaatje in de grond tussen de stenen, zodat de plaat stevig op z'n plek blijft liggen.

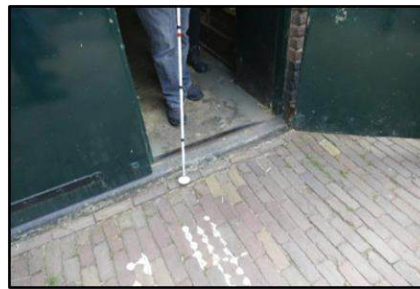
De andere toegang tot het gebouw – noem het de achteringang – is wel wat lastiger. Daar is het hoogteverschil tussen vloer en buitenbestrating circa 6 cm. Dat is te veel voor een rolstoel of scootmobiel om zonder problemen binnen te kunnen komen.

Beide foto's: de drempel bij de achteringang

- Waarschijnlijk is het mogelijk de bestrating ter plekke enkele centimeters op te hogen, waarbij de deur nog gesloten moet kunnen worden. Dan kan het maximaal toelaatbare hoogteverschil van 2 cm misschien bereikt worden.

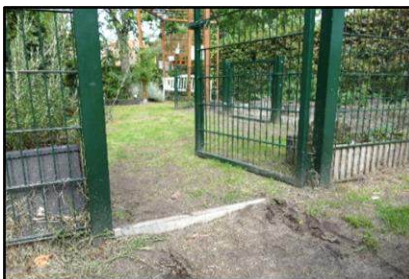
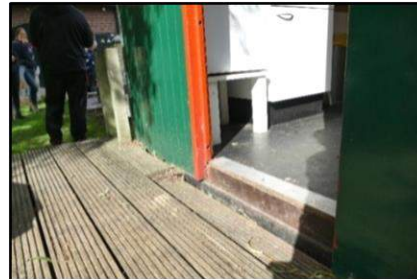
Drempel bij het konijnenverblijf en bij de 'Pipowagen'

Bij de toegang tot het konijnenverblijf bevindt zich een nutteloze betonnen drempel, die een barrière vormt voor rolstoelen. Het kan zijn dat deze rand dient om konijnen tegen te houden, daarom een tweeledig advies.

- Haal de betonnen rand helemaal weg, **OF** hoog de grond ter plaatse op zodat het hoogteverschil verdwenen is.

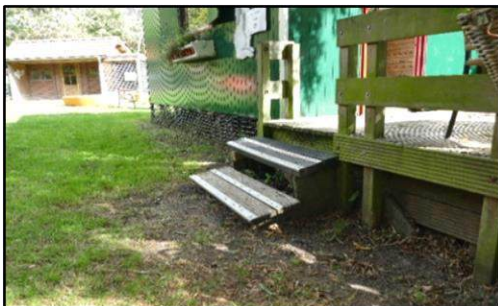
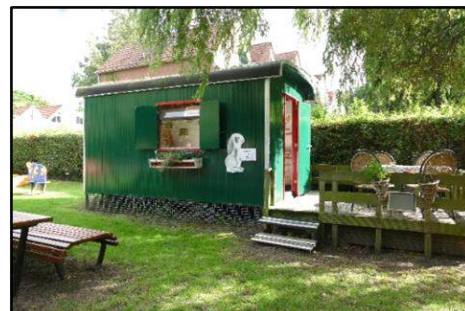
Elders op het terrein is er het toegangstrapje tot de Pipowagen. De treden liggen scheef, maar zeker zo belangrijk is dat leuning ontbreekt.

Het toegangstrapje tot de Pipowagen

- Het trapje dient te worden hersteld / recht gelegd. Contrastmarkering aanbrengen op de treden. Leuningen aan beide zijden aanbrengen.

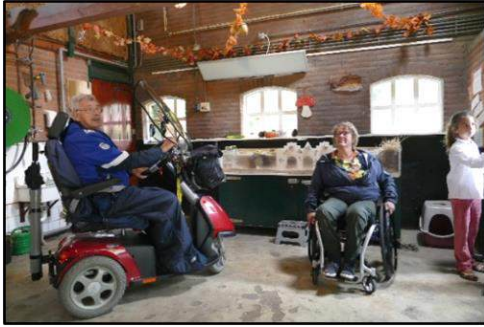
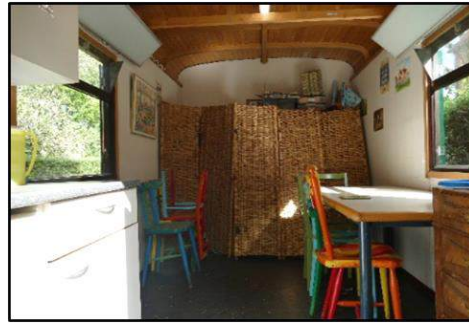
We kunnen hier twee ruimten onderscheiden, te weten de centrale plek in het hoofdgebouw en de ruimte in de Pipowagen. Met beide is niets mis, behalve dan dat vanwege trap en drempel op dit moment de wagen absoluut niet te bereiken is voor personen met een mobiele beperking, zie de opmerkingen hiervoor al.

Ruimten in de hoeve en in de Pipowagen

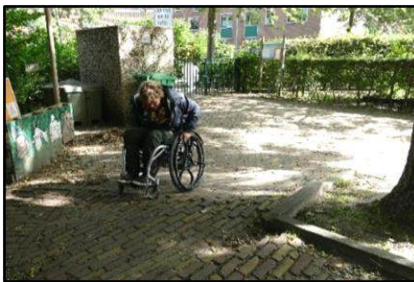
Rechts van de ingang, in de richting van de milieustraat (zie verderop), heeft een grote boom ervoor gezorgd dat er van het wegdek vrijwel niets meer over is. Het testteamlid in de rolstoel lukte het zeker niet om daar te passeren. Ook is struikelgevaar voor anderen niet denkbeeldig, zoals een van de andere TestTeamleden ervoer.

De bestrating tussen toegangshek en milieustraat

- De bestrating rondom de boom egaliseren.
- De geleidelijk herstellen volgens de daarvoor geldende richtlijnen.

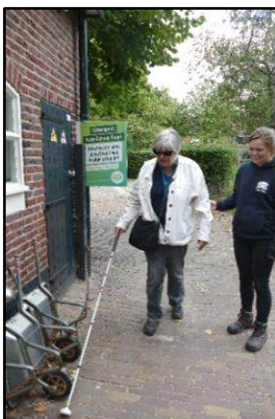
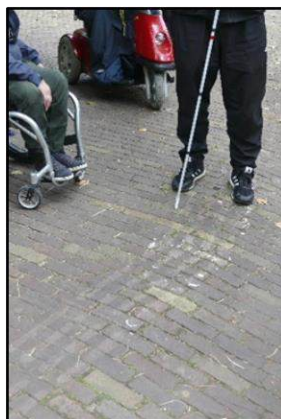
Een heel ander punt is de sleetsheid van de blindengeleidelijnen over het terrein rondom de hoeve. Deze dienen te worden hersteld.

Restanten van geleidelijnen

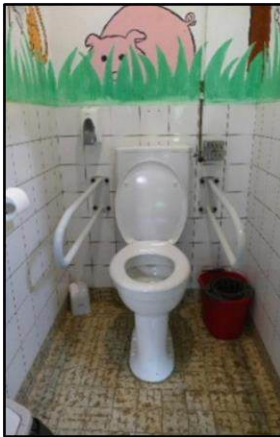
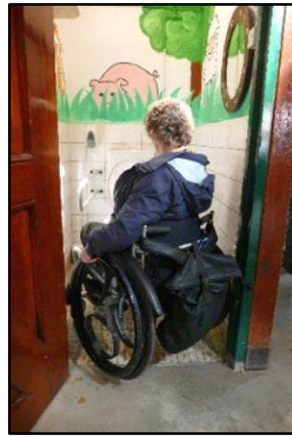
De vlag dekt hier de lading beslist niet. De afmetingen van 110 x 140 cm zijn te klein en daarmee ongeschikt voor gebruik door personen in een rolstoel.

Toiletruimte

- Win advies in bij een architect die gespecialiseerd is in toegankelijkheid. Voorall kan dit kosteloos verzorgen.

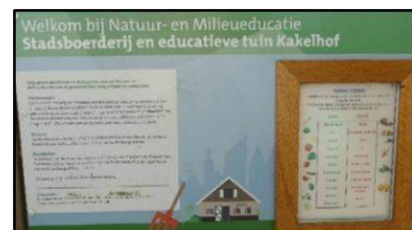
De tekstborden op het terrein zijn voorzien van wel érg kleine lettertjes en bepaald niet kindvriendelijk te noemen of aantrekkelijk om te gaan lezen. (Kinderen vormen toch feitelijk de belangrijkste doelgroep.) Het konijntje met z'n verwijsbordje is een prettige uitzondering!

- Toiletbordje vervangen in een duidelijke afbeelding of tekst met duidelijk kleurcontrast en met opvallend reliëf, dit in verband met blinden en slechtzienden.
- Teksten en verwijsbordjes zodanig aanpassen dat ze leesbaar en begrijpelijk zijn voor degenen voor wie ze zijn bedoeld. Gebruik van pictogrammen is handig voor kinderen en voor bezoekers die de Nederlandse taal niet goed beheersen.

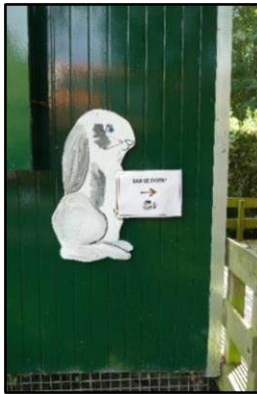
Het konijntje brengt z'n boodschap

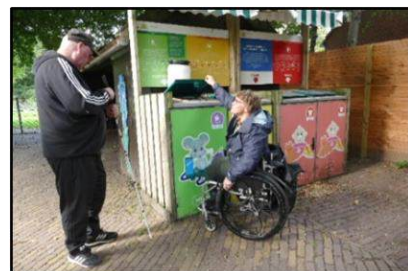
Milieustraat

= Er is een afvalsorteerstation ("Milieustraat") waar buurtbewoners tijdens de openingsuren van al hun soorten afval af kunnen. Er is nog ter sprake geweest dat de vulopeningen (aan de bovenzijde) voor kleinere mensen (of personen in een rolstoel) moeilijk te bereiken zouden zijn, ~~maar voor dat probleem lijkt geen geschikte oplossing voorhanden.~~

- Een kleine verbetering zou al zijn als de aanduidingen voor de diverse afvalstromen (op de foto als voorbeeld: Electronica) op de voorzijde van de containers in een duidelijk opvallend reliëf (in verband met blinden en slechtzienden) zouden worden aangebracht.
- Een circa 20cm hoger liggend, vlak bestraat bordes van tenmiste 1,2m breed vóór de containers maakt deze beter bereikbaar voor kleine mensen en rolstoelgebruikers. Vanaf het bordes het straatwerk geleidelijk omlaag straten naar het niveau van de omliggende bestrating. Helling max. 1:10.

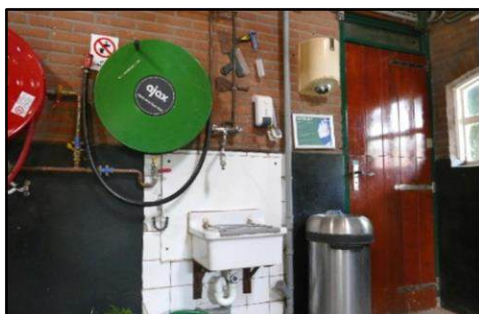
Fonteintje

= Er is een fonteintje in de centrale ruimte om even snel de handen te kunnen wassen. Juist door de opvallende plaats zullen kinderen hier ook vaak gebruik van maken. Prima zo.
