TEST
METALEN KLAPHEKJES
WESTDUINPARK
DEN HAAG

23 juni 2021

TEST KLAPHEKJES WESTDUINPARK DEN HAAG

Woensdag 23 juni 2021, 14.00 - 16.00 uur

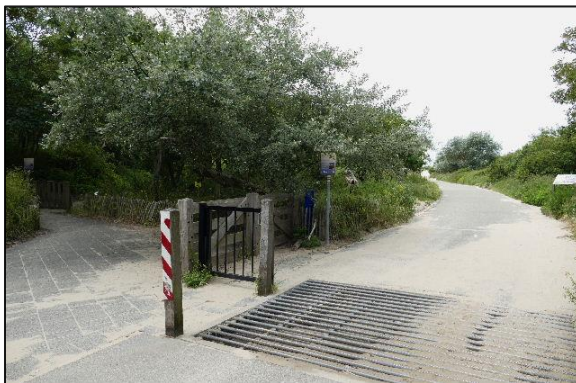
Beide geteste klaphekken, die -van buitenaf gezien- in spiegelbeeld zijn geplaatst

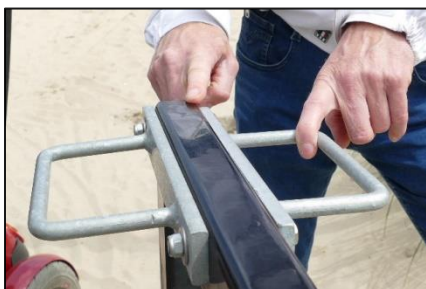
*Handgrepen 9 bij 15 cm
in twee richtingen*

- Ook de vorm, grootte en plaatsing van de handgrepen werd uitvoerig bediscussieerd. De vorm is goed (ook voor een gehandschoende hand), de grootte kan beter (circa 1.5 x de huidige maten, dus ca. 15 x 20 cm in plaats van de huidige 9 x 15 cm. Horizontale plaatsing (zoals nu bij Strandslag 7) verdient de voorkeur boven verticale (zals nu bij de De Savornin Lohmanlaan). Voor de handgrepen geldt in feite: Hoe groter, hoe beter, maar er is een beperking: Bij té groot kan het hek niet meer volledig geopend worden.
- Allerlei elektrisch aangedreven oplossingen kwamen langs, speciaal voor het open gaan en ook open blijven staan van het hek. Maar waar moet de stroom vandaan komen? Is een ondergrondse kabel een oplossing?

- De geteste handgrepen hebben het goede model, maar moeten in de definitieve uitvoering met een factor 1.5 worden vergroot tot circa 15 bij 20 cm. De diepte van de handgreep kan nog worden vergroot (daardoor gemakkelijker te pakken) als er in geopende stand geen objecten in de weg zitten.

- De plaatsing van de handgrepen dient *horizontaal* te zijn en zo ver mogelijk van de scharnierzijde vandaan. De huidige 95 cm vanaf de grond is goed.

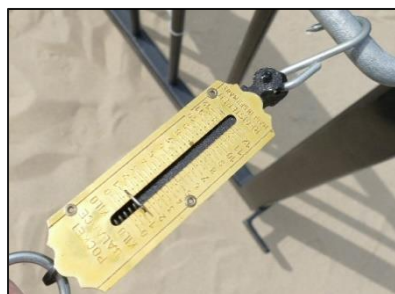
- Buiten discussie: Een handgreep in enigerlei vorm dient op de beide zijden van de hekjes aanwezig te zijn.
- Het dichtvallen van de hekjes gebeurt niet met behulp van de zwaartekracht, cq. een schuine plaatsing van de scharnieren, maar met een mechaniek dat 'verstopt' zit in het scharnier zelf, een ronde koker van circa 6 bij 50 cm. Hoe dat precies in elkaar zit is niet bekend.

Koker-scharnier

- Zie ook punt 4 hierboven: Dat het hek enige tijd open zou kunnen blijven staan is zeer gewenst, maar hoe dat zou zijn te bereiken leidde tijdens de test tot veel discussie. Genoemd werden een vertraagsysteem in de scharnierkoker (elektrisch? Waar komt de stroom vandaan?), een kliksysteem aan een aparte paal dat het hek enige tijd vasthoudt in de geopende stand, iets met een ketting in enigerlei vorm.

- Het toepassen van een *trek-ketting* op enigerlei manier is ook bediscussieerd, maar dit leidde niet tot een duidelijk resultaat.
- Als het is gelukt om het hek te openen is het van belang dat het daarna ook enkele seconden *open* blijft staan. Er lijkt niet aan te ontkomen dat de oplossing moet worden gezocht in de elektro-sfeer.

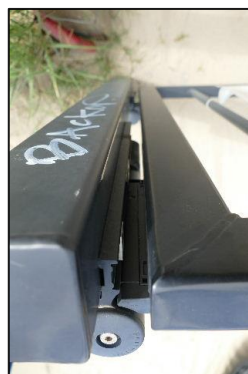
- De benodigde trekkracht bedraagt – gemeten met behulp van een unster - voor beide geteste hekjes over de volle beweging 1.5 kgf. Prima, waar dit maximaal 4.5 kgf mag zijn. Heel veel minder dan 1.5 kgf is ook niet wenselijk in verband met mogelijk openwaaien door de wind.

Unstermetingen leveren bij beide hekken 1.5 kgf op

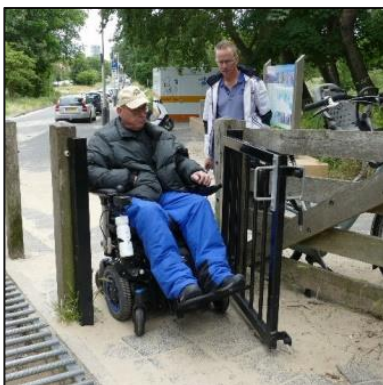
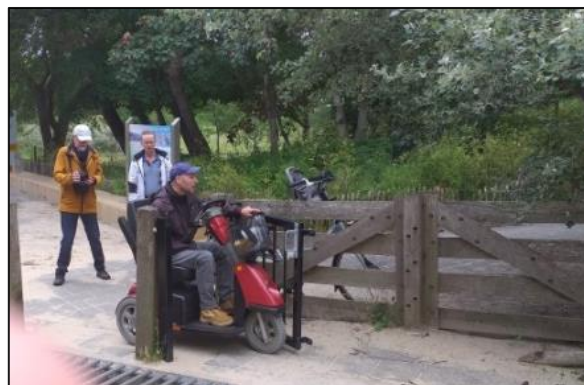
= Bij de De Savornin Lohmanlaan erin

Bij de foto's op bladzijde 6: Een rolstoel is korter dan een scootmobiel, waardoor de greep eerder kan worden bereikt. Met een scootmobiel is het gemakkelijker om het hek open te duwen

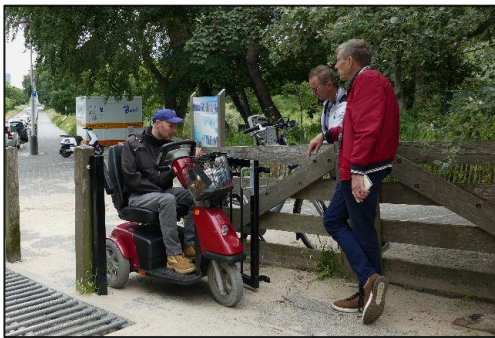
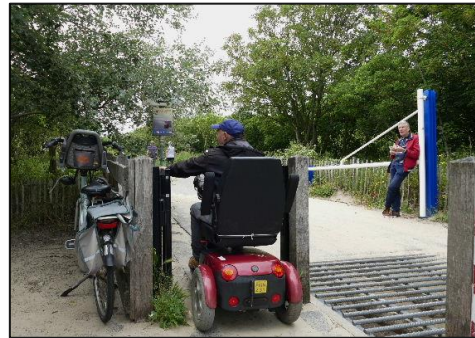
Nog twee beelden: Geen onoverkomelijke bezwaren voor de scootmobiel

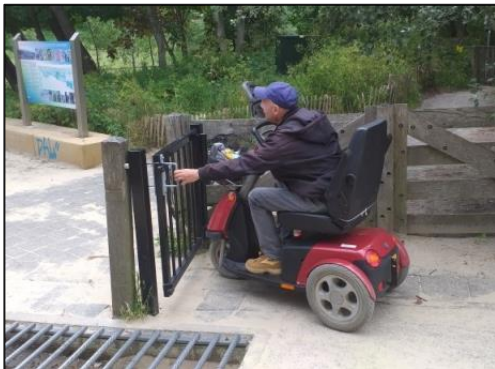
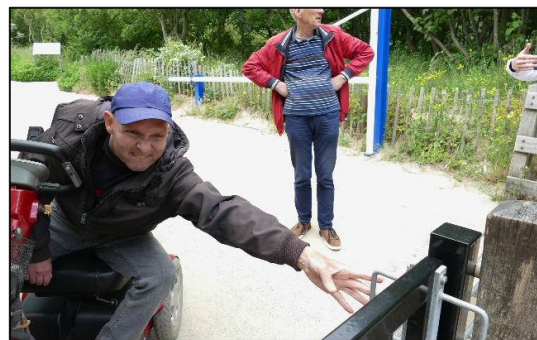
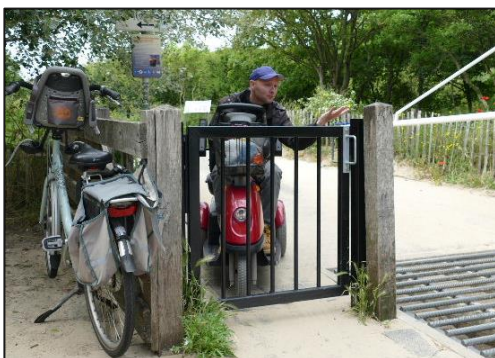
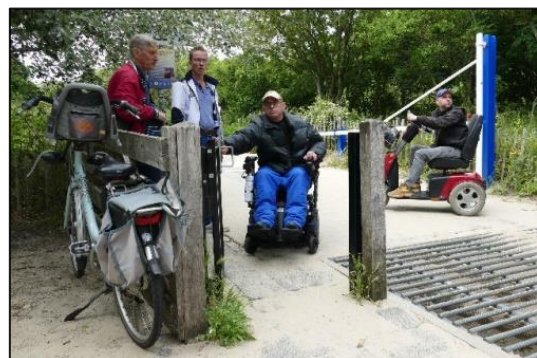
= Bij de De Sav Lohmanlaan eruit

Hier is de scootmobiel duidelijk in het nadeel vergeleken met de rolstoel. De handgreep kan wél worden bereikt, maar het hek kan vervolgens niet worden opengetrokken omdat de scootmobiel zelf in de weg zit. De testpersoon kon hier niet zelfstandig buiten komen.

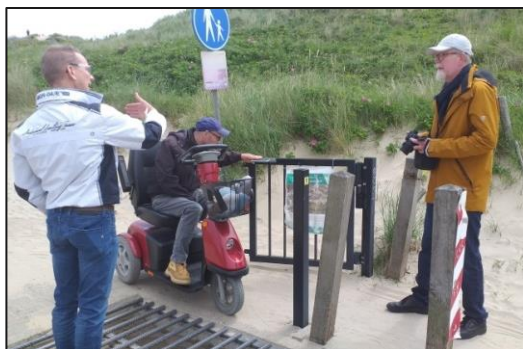
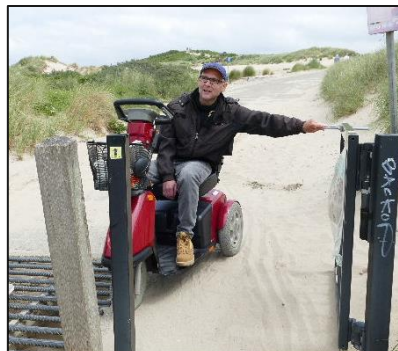
= Bij Strandslag 7 eruit

Gezien de spiegelbeeldigheid van de situatie vergeleken met het begin van het pad lukt het de testpersoon nu wél om het hek te openen. Maar dit viel weer dicht op het moment dat de scootmobiel weer moest worden aangedreven. Bovendien zit het stuifzand hier nogal in de weg

- In combinatie met *schrikdraad*: Schrikdraad aan de scharnierzijde houden.
- Door het beheer dient er regelmatig op te worden gelet dat de goede werking van de hekjes niet wordt belemmerd door (te veel) *stuifzand*.
