**Advies
Toegankelijkheid
Buslijn 28 met
elektrische bus**

Den Haag, mei 2019

ADVIES TOEGANKELIJKHEID BUSLIJN 28 MET ELEKTRISCHE BUS

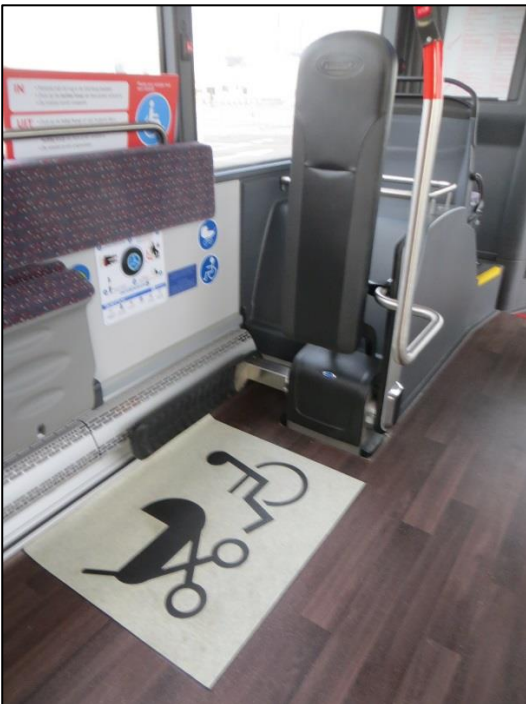
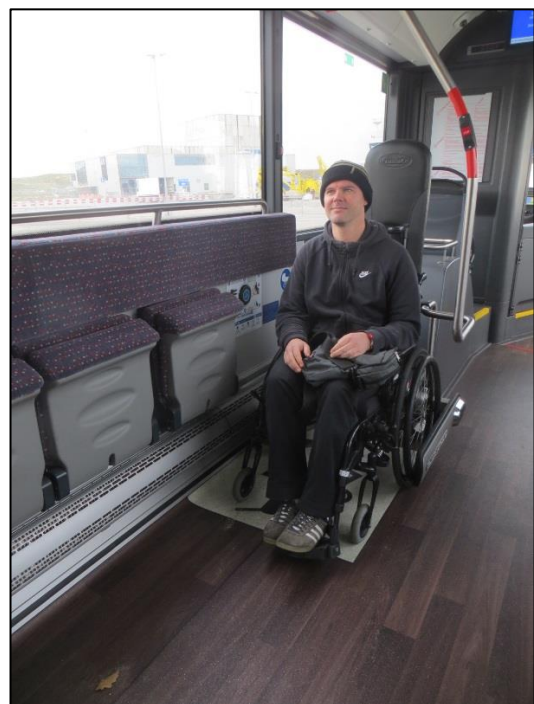
Rolstoelplaats met afbeelding op de grond Rolstoel ingeklemd in de Q'straint

Ook is Voorall blij dat op de vloer bij de rolstoelplek een duidelijke markering is aangebracht zodat overige reizigers deze plek indien nodig snel vrijmaken voor een reiziger met een rolstoel. Verder biedt de positie van de rolstoelplek aan de bestuurderszijde van de bus voordeel bij het nemen van de korte bochten naar rechts. Bij de lange bocht naar links is de straal (omdat we in Nederland rechts rijden) vanzelf groter en komen er minder zijdelingse krachten vrij.

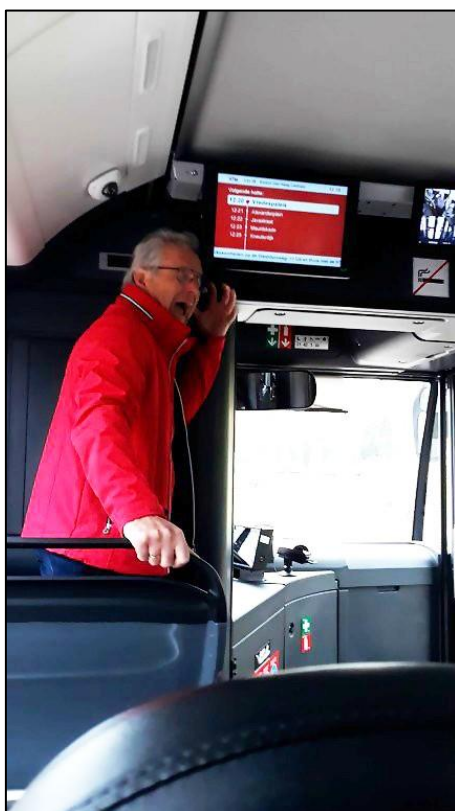
De eerste verhoogde stoel direct achter de buschauffeur wordt vaak gebruikt door slechtzienden. Doordat zich hier de wielkast van de bus bevindt ligt de opstap bij deze stoel hoger. Rechtsboven de doorgang naar het gangpad hangt een monitor, waar reizigers gemakkelijk hun hoofd tegenaan stoten, doordat de ruimte ten opzichte van de vloer te klein is en een veilige doorgang dus belemmerd wordt.

Onveilig geplaatste monitor

- Verplaats deze monitor naar een veilige plaats.

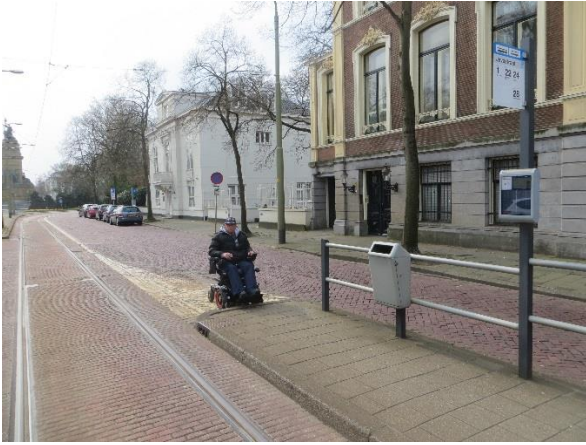
Halte zonder rolstoeloprit

- Maak de halten Javastraat zo snel mogelijk toegankelijk en laat eventueel de halten Alexanderstraat vervallen. De toegankelijkheid van de halte Mauritskade kan gelijk met de reeds geplande vernieuwing van de brug worden uitgevoerd.
- Maak de beperkt toegankelijke halten op orde met abri's en geleidelijnen.

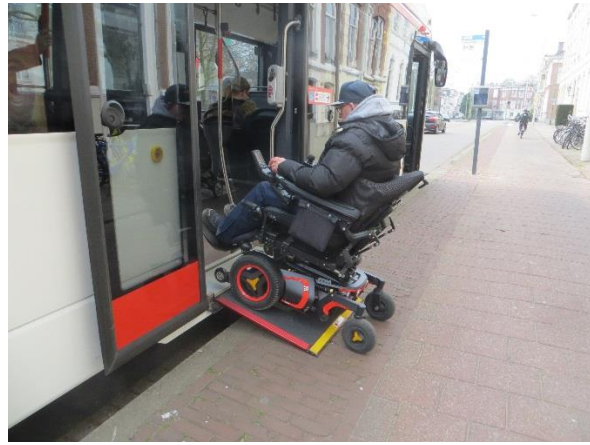
halte ligt te laag en komt uit op het fietspad
